Dossier Fondo de Los Álamos, Almirante Brown

Mayo 2020

Dirección de Salud y Educación Ambiental (DSyEA)

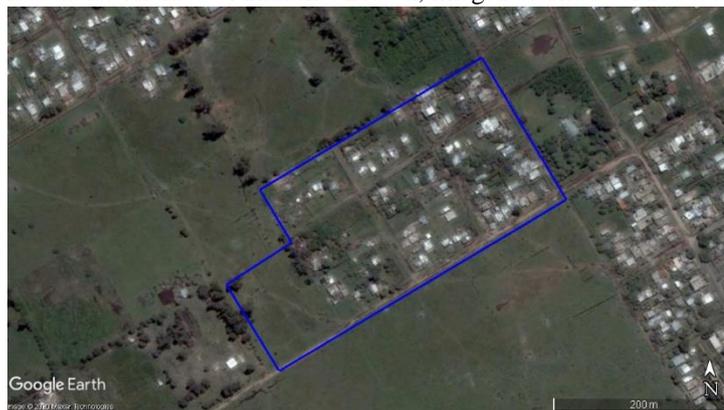
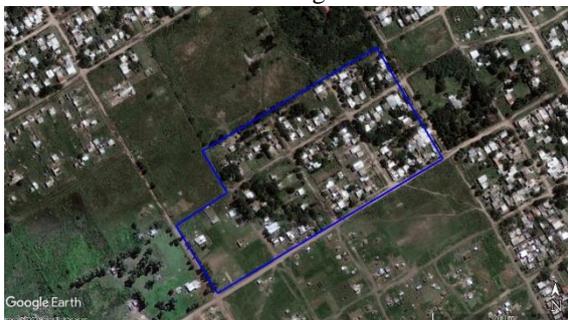
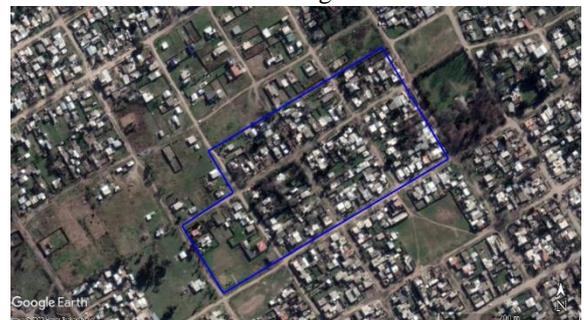
A continuación se presentan tres imágenes satelitales del barrio que evidencian el aumento de la superficie construida; fueron seleccionadas en función de los siguientes cortes temporales:

En las imágenes precedentes se observa que entre 2010 y 2019 aumentó la superficie construida.

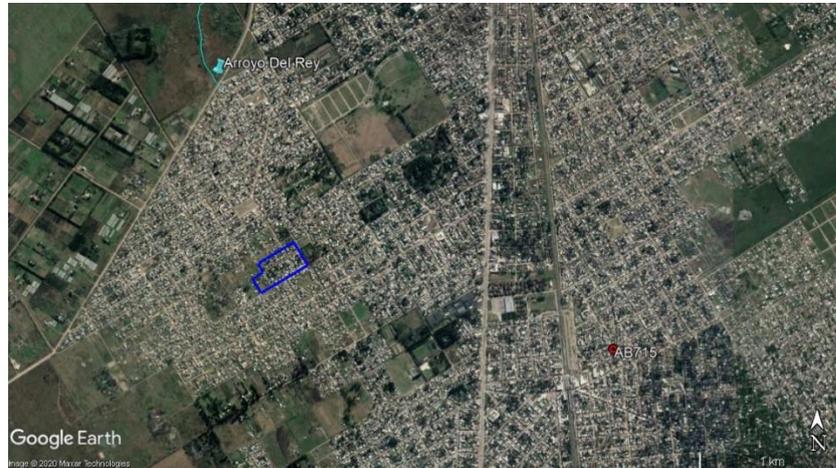
Figura 5. Imagen satelital de Fondo de los Álamos – Almirante Brown, y Estaciones de monitoreo.
Soporte: Google Earth

Como se puede visualizar en la figura precedente, el barrio se ubica a 1.160 metros del arroyo Del Rey, y no hay estaciones de monitoreo de agua superficial cercana al barrio.

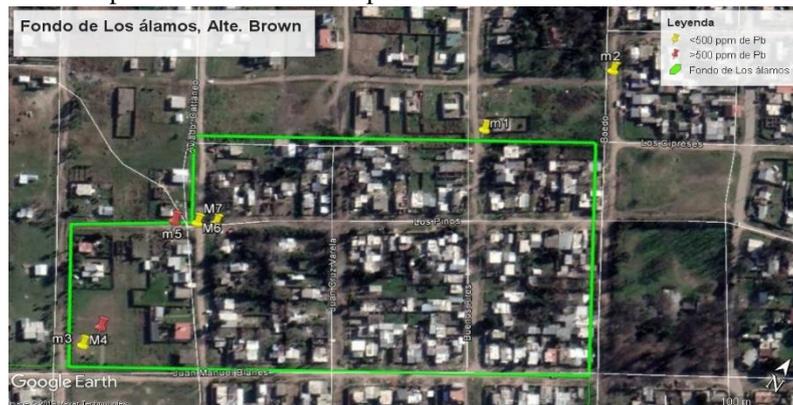
Figura 6. Mapa de la distribución de puntos de muestreo realizado el 22/10/2019

El 22 de octubre de 2019 el equipo de Toxicología Ambiental llevó a cabo mediciones de suelo superficial in situ utilizando equipo portátil de fluorescencia de rayos X (XRF) en diferentes espacios del barrio; presentaron valores de elementos químicos que excedieron los establecidos por la normativa vigente¹ los siguientes puntos: sitio de quema sobre un cúmulo de tierra en la calle Buenos Aires, sobre piedras negras que se asemejaban a restos de fundición que se encontraban en la plaza Nahuel Iraizoz, y sobre un sitio de quema de Residuos de Aparatos Eléctricos y Electrónicos (RAEE) y Residuos Sólidos Urbanos (RSU) sobre la calle Cattaneo. Se informó lo hallado al Delegado Municipal.

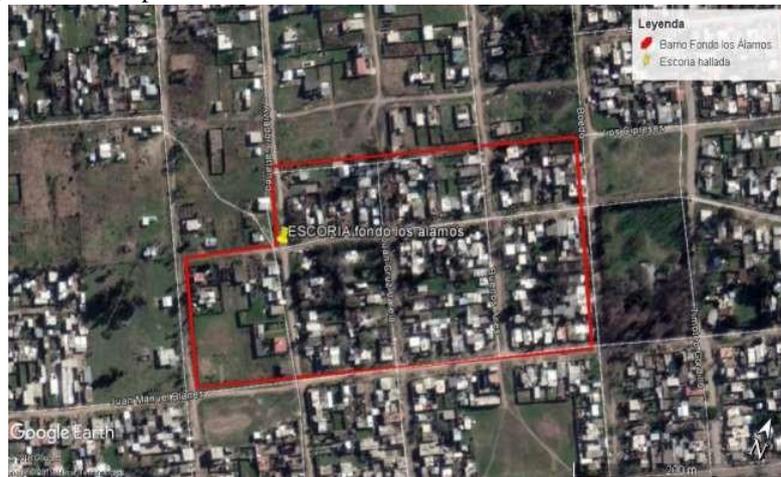
Por otro lado, el 12 de noviembre de 2019 el equipo de la USAm halló material depositado sobre el suelo que según referencia de los vecinos fue depositado con el fin de nivelar la calle. Ante la posibilidad de que se trate de material residual del proceso de fundición de una industria, se investigó la presencia de metales en la capa superficial del suelo, mediante un equipo portátil de fluorescencia de rayos X (XRF) e intrusiva; se encontraron valores elevados de molibdeno en las muestras de escoria estudiadas, en tanto que los resultados de la muestra fueron negativos al plomo y otros contaminantes analizados. Dado que se trata de una muestra aislada, se completará el estudio de la mencionada supuesta escoria de fundición para poder realizar una recomendación. No obstante ello, se informó al Delegado Municipal y junto con el equipo de la USAm visitaron a los vecinos para sensibilizar sobre la

problemática, para lo cual transmitieron la importancia de conocer el origen de los materiales que se utilizan para el relleno de calles y su efecto sobre la salud y el ambiente.

Figura 7. Mapa del sitio donde se halló escoria en el barrio Fondo de Los Álamos.

Por otro lado, el 12 de noviembre de 2019 el equipo de la USAm halló material depositado sobre el suelo de aspecto sospechoso que podría ser material residual del proceso de fundición de una industria, del cual las personas comentaron que se depositó allí para nivel la calle. Por tal motivo, se llevó a cabo mediciones del suelo superficial utilizando el equipo portátil XRF, intrusiva; se encontraron valores elevados de molibdeno en las muestras de escoria estudiadas, en tanto que los resultados de la muestra fueron negativos al plomo y otros contaminantes analizados; dado que se trata de una muestra aislada, se completará el estudio de la mencionada supuesta escoria de fundición para poder realizar una recomendación. No obstante, se informó al Delegado Municipal y junto con el equipo de la USAm visitaron a las personas del barrio y transmitieron información sobre la importancia de conocer los materiales que se utilizan para el relleno de calles y sus efectos sobre la salud y el ambiente.
