# Dossier Las Torres, Esteban Echeverría

Enero 2020

Dirección de Salud y Educación Ambiental (DSyEA)

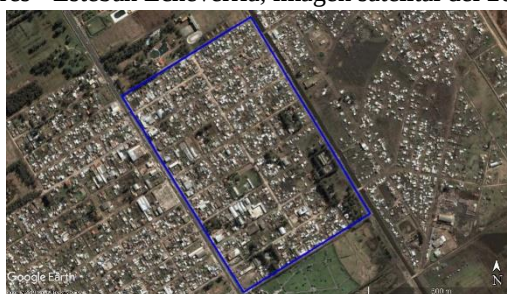
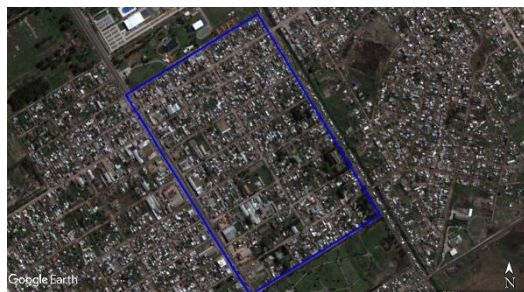
A continuación se presentan tres imágenes satelitales del barrio que evidencian que no hubo cambios significativos en la superficie construida; fueron seleccionadas en función de los siguientes cortes temporales:

En las imágenes precedentes no se observa cambios significativos en la superficie construida entre 2010 y 2019.

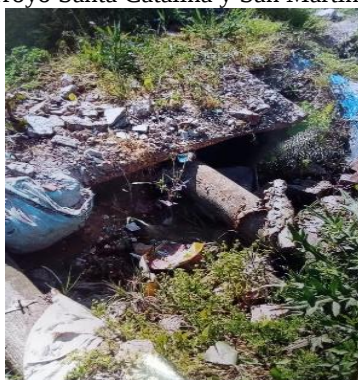
**Foto 1.** Zanjas con basura y escombros; zona entre Camino de Cintura, Santa Magdalena, arroyo Santa Catalina y San Martín

Las titulares que cursaron la TTRCSA relataron que los caminos y las viviendas se inundan cuando llueve dado que la población arroja basura y escombros en las zanjas, o las cubren con material para ingresar a su vivienda con mayor facilidad.

Respecto a esta problemática, la DSyEA participó en el Proyecto de Urgencia ante Inundaciones de la Coordinación del Plan de Manejo Hídrico (CPMH) de ACUMAR, en el cual se incluyó al barrio en estudio<sup>34</sup>; el proyecto consiste en la limpieza de arroyos críticos, el fortalecimiento local para la gestión del riesgo hídrico, y se aborda la problemática con la comunidad a través de talleres y mapeos participativos. Asimismo, el 6 de diciembre de 2019 se realizó la primera reunión de la Mesa de Gestión en la que participan habitantes del barrio en estudio, además del barrio El Parque y de San Carlos, autoridades locales y ACUMAR.

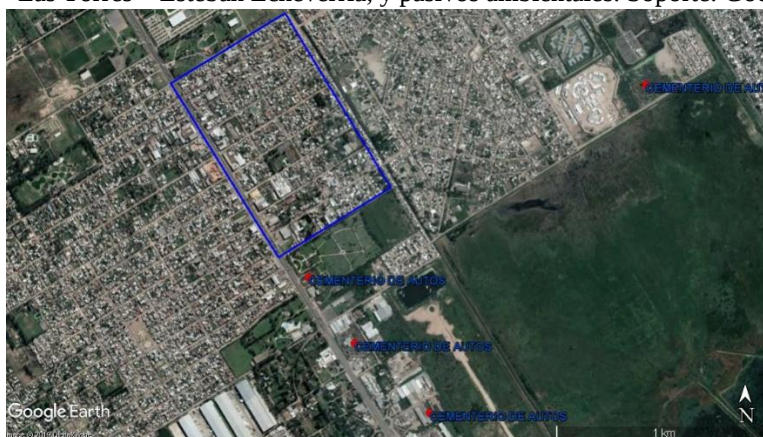
**Figura 8.** Las Torres – Esteban Echeverría, y pasivos ambientales. Soporte: Google Earth.

En relación a los pasivos ambientales<sup>38</sup>, a menos de 1.000 metros del barrio se localizan tres (3) cementerios de automóviles; el más cercano se encuentra a menos de 150 metros.
