# Dossier Libertad 2, Lomas de Zamora

Marzo 2020

Dirección de Salud y Educación Ambiental (DSyEA)

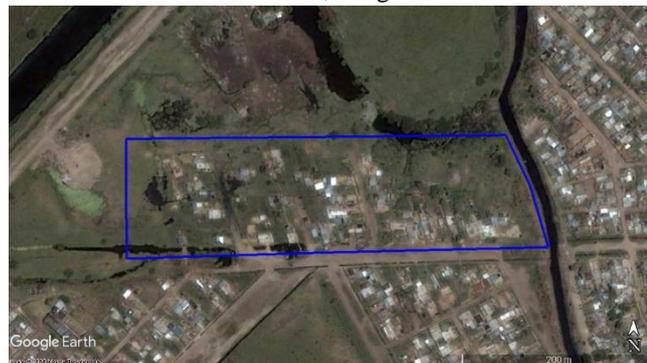
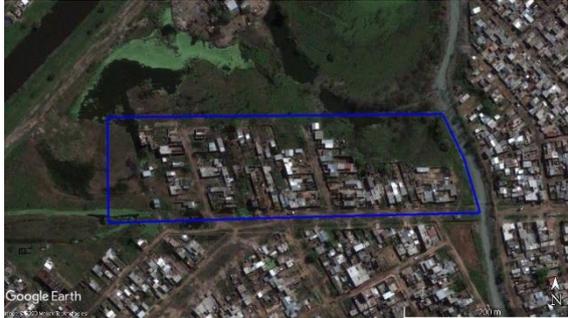
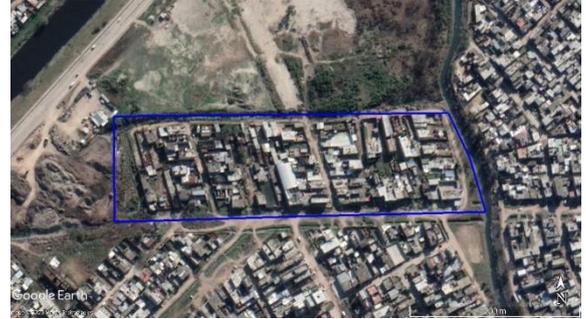
A continuación se presentan tres imágenes satelitales del barrio que evidencian el aumento de la superficie construida; fueron seleccionadas en función de los siguientes cortes temporales:

En las imágenes precedentes se observa que entre 2010 y 2019 aumentó la superficie construida.

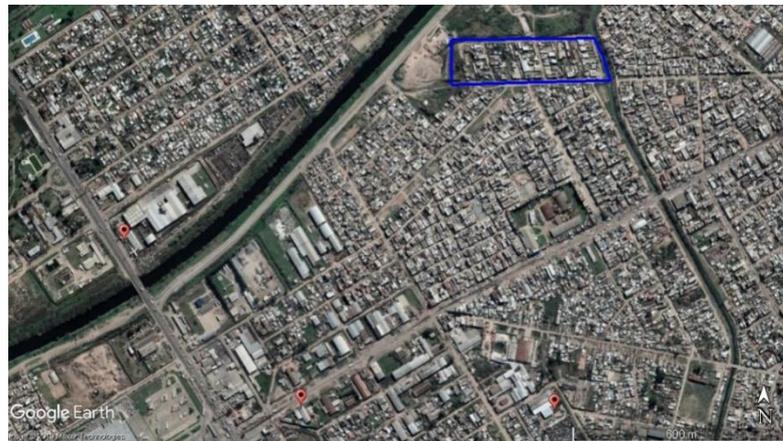
**Figura 5.** Libertad 2 – Lomas de Zamora, y establecimientos de seguimiento particular. Soporte: Google Earth.

En las entrevistas comunitarias se refirió que en el barrio se perciben olores provenientes de la fábrica ubicada en la Av. Olimpo (NUTRAPROT S.A.).

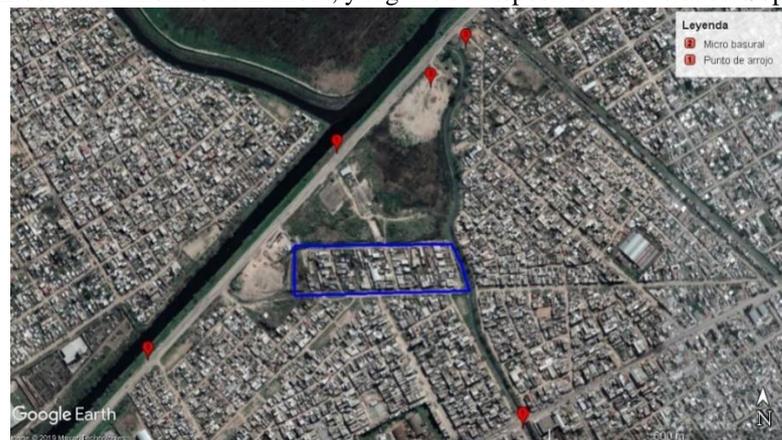
**Figura 7.** Libertad 2 – Lomas de Zamora, y lugares de disposición de residuos. Soporte: Google Earth.

Respecto a los lugares de disposición de residuos<sup>29</sup>, a menos de 500 metros del barrio en estudio se localizan tres (3) micro basurales y dos (2) puntos de arroj.
