# Dossier Mi Esperanza 3, La Matanza

Abril 2020

Dirección de Salud y Educación Ambiental (DSyEA)

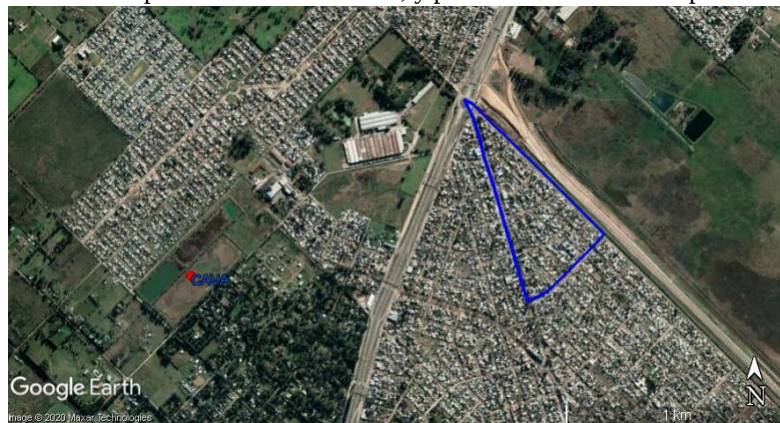
**Figura 8.** Mi Esperanza 3 – La Matanza, y pasivos ambientales. Soporte: Google Earth.

En relación a los pasivos ambientales<sup>31</sup>, a menos de 1500 metros del barrio en estudio se localiza una (1) cava.
