Dossier Puente Alsina, Lanús

Febrero 2020

Dirección de Salud y Educación Ambiental (DSyEA)

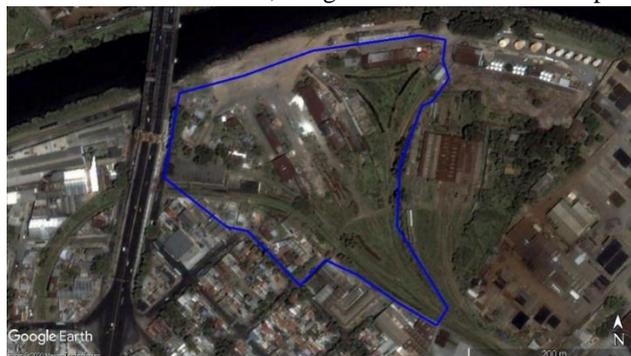
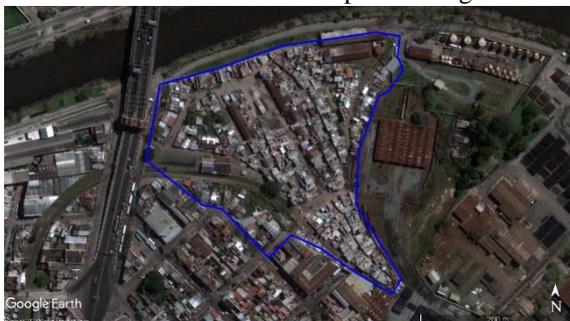
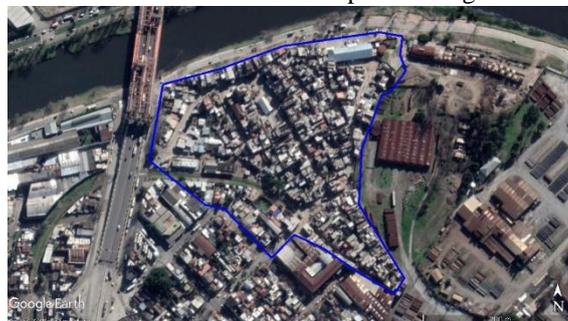
Figura 2. Puente Alsina - Lanús, imagen satelital del 2000. Soporte: Google Earth

Figura 3. Puente Alsina - Lanús, imagen satelital del 2010. Soporte: Google Earth

Figura 4. Puente Alsina - Lanús, imagen satelital del 2019. Soporte: Google Earth

En las imágenes precedentes se observa que entre 2010 y 2019 aumentó la superficie construida.

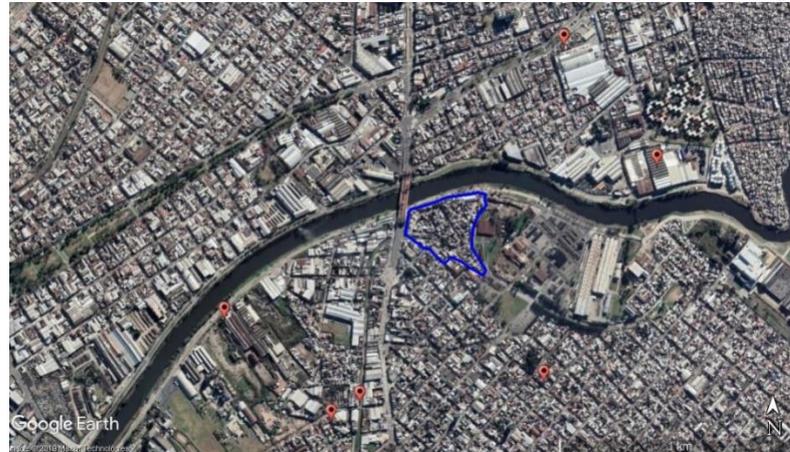
Figura 5. Puente Alsina – Lanús, y establecimientos de seguimiento particular. Soporte: Google Earth.

El equipo de Toxicología Ambiental evaluó la implicancia de los seis (6) establecimientos de seguimiento particular sobre la salud de la población del barrio en estudio. Respecto a la curtiembre ZOELA S.A. (actualmente denominada Calipso), se ubica a más de 400 metros del barrio en estudio, y si bien podría generar contaminación con cromo, el mismo estaría limitado a las manzana donde está emplazado el establecimiento o al curso de agua si elimina residuos a pluvial; asimismo, se informa que el establecimiento fue clausurado³⁶ y proclamado en quiebra en abril de 2018³⁷. Por otro lado, se encuentran también cuatro (4) empresas alimentarias, todas a más de 700 metros. Por último, se encuentra el frigorífico MAPAR que si bien podría estar vinculada a la contaminación del Riachuelo (será detallado en la sección calidad ambiental) teniendo implicancia en el detrimento del mismo, no representa afectación directa sobre la salud debido a que la población no desarrolla actividades de contacto directo con el agua.

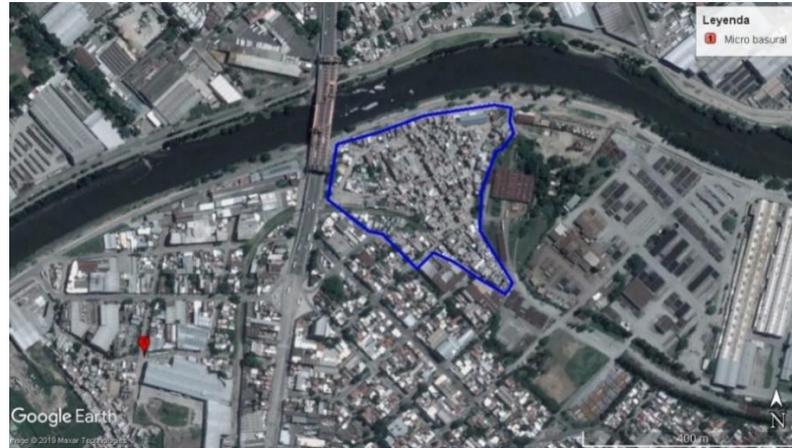
Figura 7. Puente Alsina – Lanús, y lugares de disposición de residuos. Soporte: Google Earth.

⁴⁰ Se considera como factor de riesgo dado que la acumulación de residuos conlleva la aparición de roedores y otras plagas que pueden afectar la salud de la población. La Dirección de Gestión Integral de Residuos Sólidos (DGIRS) de ACUMAR clasificó los lugares de acumulación de residuos según el volumen estimado de los mismos al momento de detectar el sitio: puntos de arrojado de 0-15 m³; micro basural de 15-500 m³; basural de 500-15.000 m³, y más de 15.000 m³ macro basural.

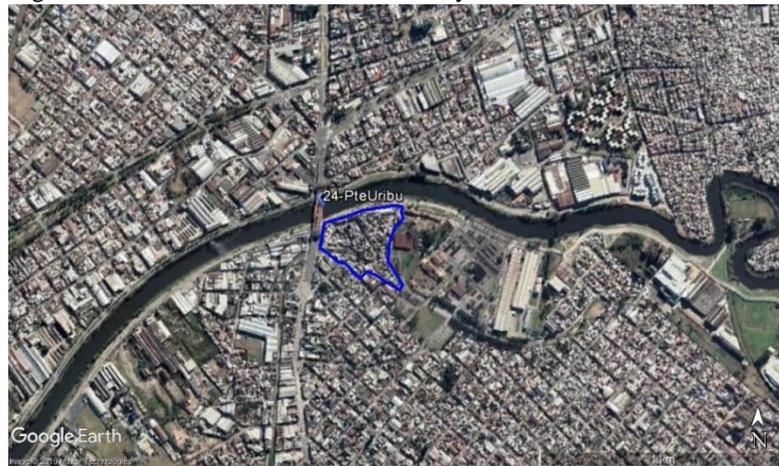
Figura 8. Imagen satelital de Puente Alsina – Lanús, y Estaciones de monitoreo. Soporte: Google Earth

Respecto a la calidad del agua superficial, las mediciones indican que existe riesgo para la población si tuvieran contacto directo con el agua superficial (excedencia de nitrógeno amoniacal, hidrocarburos totales y coliformes fecales).

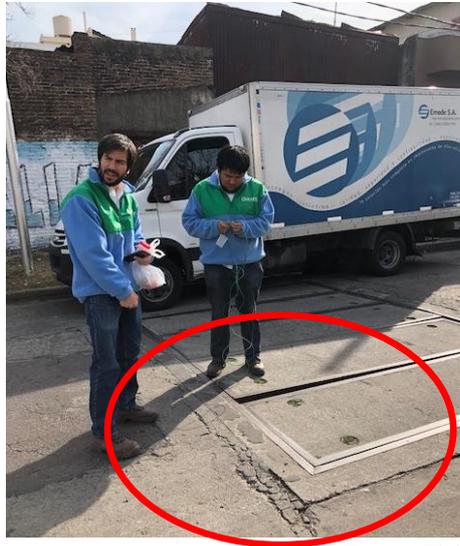
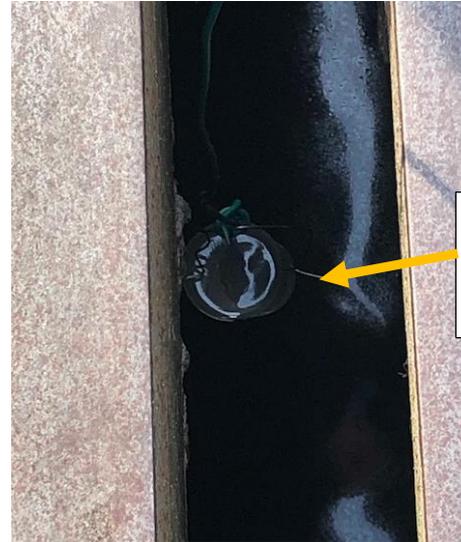
Foto 1. Tapa de agua (entubamiento arroyo Aguirre-San Martín) con eliminación de olor característico de hidrocarburos.

Agua con micelas superficiales, probable presencia de hidrocarburo

Cabe mencionar que si bien en ambas estaciones de monitoreo de agua superficial evaluadas el cromo total se encontraba dentro de parámetros de referencia, durante la evaluación visual del barrio se detectó un vuelco de colorante clandestino en el arroyo Paraguay- San Martín; si bien no se pudo determinar su procedencia fehacientemente, se tomaron muestras de agua y de barros del arroyo para ser examinadas, y ambas muestras fueron positivas para cromo. Se notificará de dichos hallazgos a la Coordinación de Calidad Ambiental y a la DFyAA de ACUMAR.

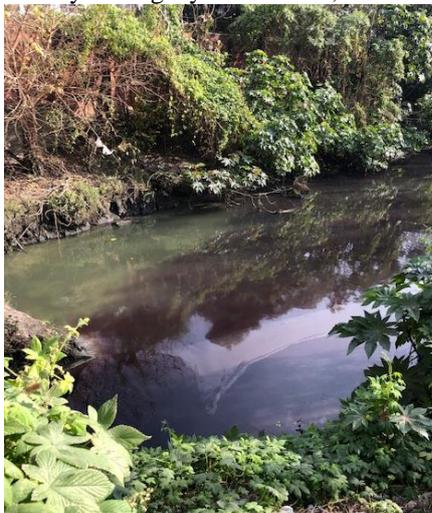
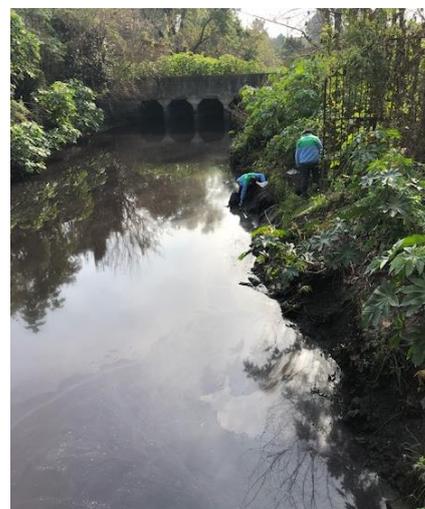
Foto 2. Arroyo Paraguay-San Martín, eliminación de colorante en el mismo.

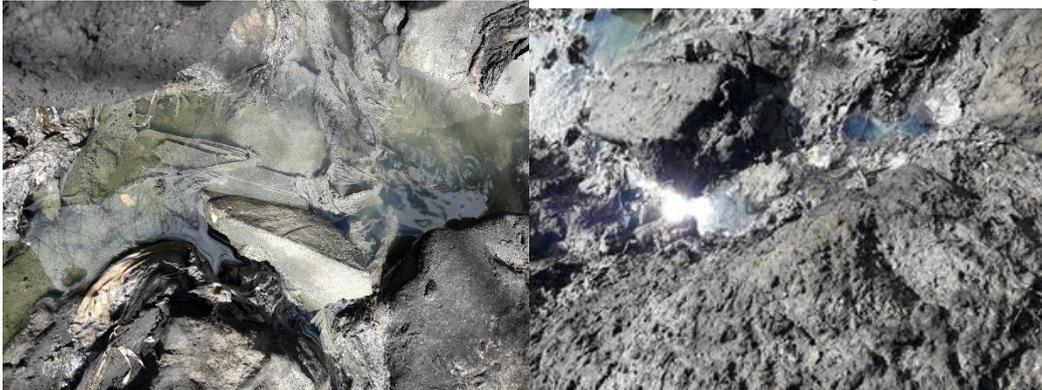
Asimismo, cerca del barrio se observó otra desembocadura sobre el Riachuelo donde también se hallaron valores de cromo por encima de la normativa para suelo residencial y donde se observaron pequeños retazos de cuero y otros residuos en el lecho. Se informó lo hallado al área pertinente de ACUMAR.

Foto 3. Eliminación de pluviales en el Riachuelo a la altura de Av. Carlos Pellegrini 4602.

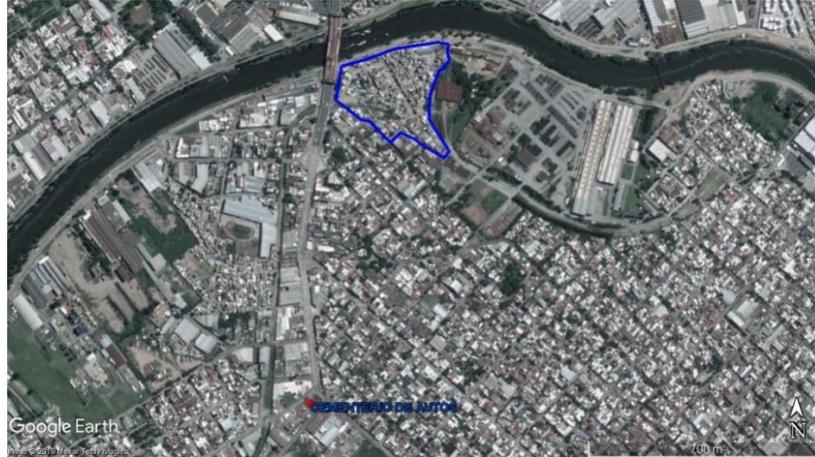
Figura 9. Puente Alsina – Lanús, y pasivos ambientales. Soporte: Google Earth.

⁴⁷ Los pasivos ambientales son definidos por la Dirección de Ordenamiento Territorial (DOT) de ACUMAR como "aquellos sitios en los que se desarrollaron actividades, ya sea de carácter público o privado, que han provocado deterioros en los recursos naturales y de los ecosistemas, representando un riesgo permanente y/o potencial para la salud y la integridad física de la población y han sido abandonados por los responsables ante la Ley, convirtiéndose en una deuda ambiental".

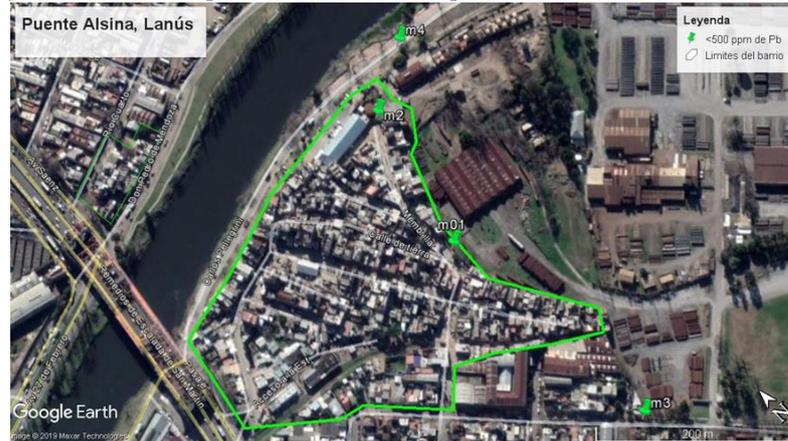
Se realizaron mediciones alrededor de la fábrica de caños (Tenaris S.A.), en las áreas de juego y recreacionales de los niños (una de ellas próxima a un antiguo tanque de metal en desuso, y otra zona de juegos lindante con el depósito de vagones de tren).

Figura 10. Mapa con distribución de puntos de muestreo realizado el 21/08/2019.
