Dossier Recoleta 1, La Matanza

Enero 2020

Dirección de Salud y Educación Ambiental (DSyEA)

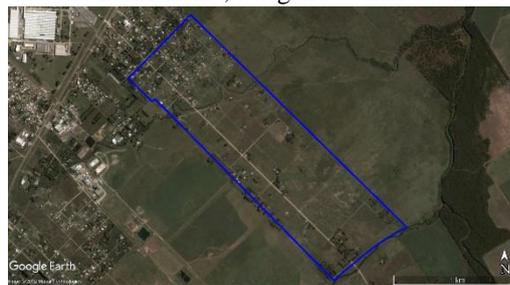
Figura 2. Recoleta 1 - La Matanza, imagen satelital del 2004. Soporte: Google Earth

Figura 3. Recoleta 1 - La Matanza, imagen satelital del 2010. Soporte: Google Earth

Figura 4. Recoleta 1 - La Matanza, imagen satelital del 2019. Soporte: Google Earth

A continuación se presentan tres imágenes satelitales del barrio que evidencian el aumento de la superficie construida; fueron seleccionadas en función de los siguientes cortes temporales:

En las imágenes precedentes se observa que entre 2010 y 2019 aumentó la superficie construida.
