# Dossier San José Obrero, Lanús

Febrero 2020

Dirección de Salud y Educación Ambiental (DSyEA)

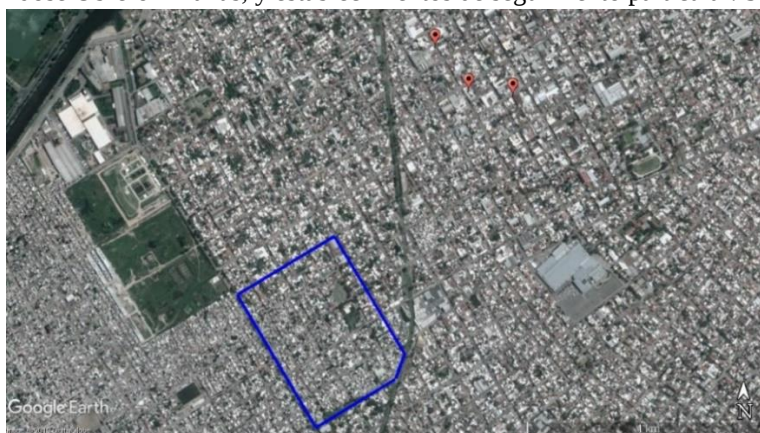
**Figura 5.** San José Obrero – Lanús, y establecimientos de seguimiento particular. Soporte: Google Earth.

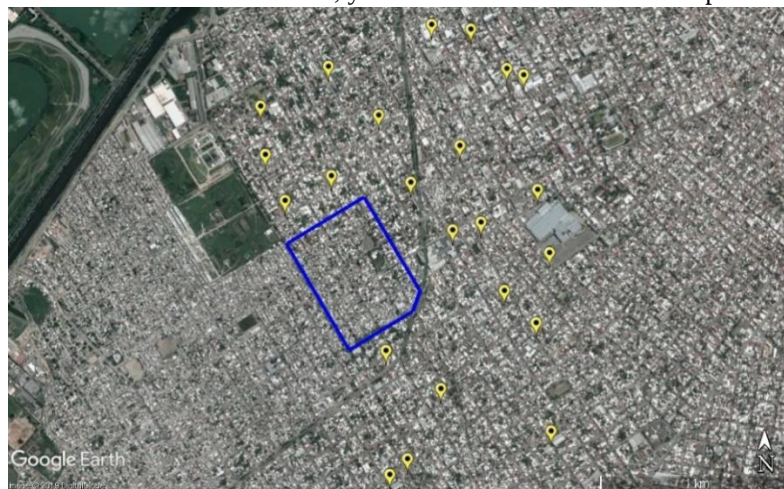
**Figura 6.** San José Obrero – Lanús, y establecimientos no críticos. Soporte: Google Earth.

A través de las entrevistas comunitarias se relevó que en el barrio se percibe humo proveniente de una fábrica donde pinta aluminio, cerca de Manuel Castro y las vías.

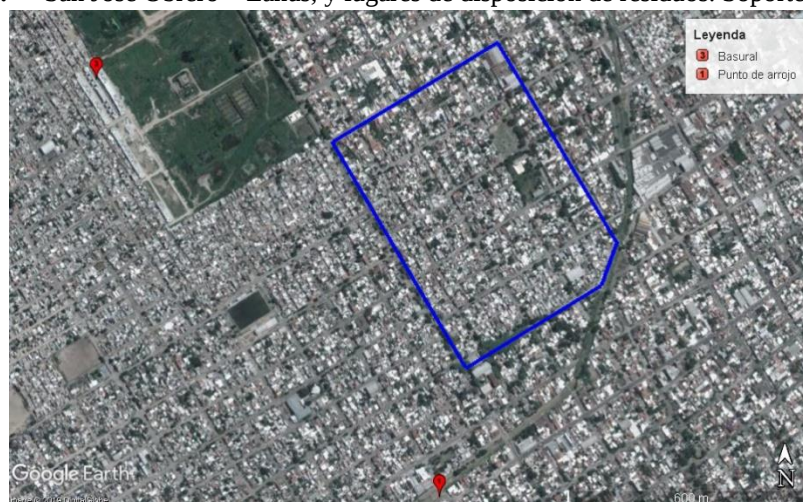
**Figura 7.** San José Obrero – Lanús, y lugares de disposición de residuos. Soporte: Google Earth.

Respecto a los lugares de disposición de residuos<sup>27</sup>, a menos de 600 metros del barrio en estudio se localizan un (1) basural y un (1) punto de arrojó.

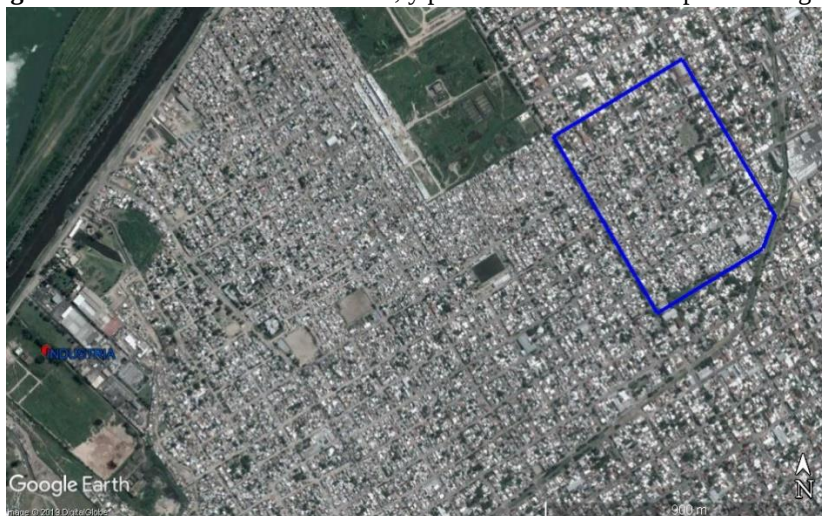
**Figura 9.** San José Obrero – Lanús, y pasivos ambientales. Soporte: Google Earth.

En relación a los pasivos ambientales<sup>34</sup>, a menos de 1.700 metros del sitio se localiza una industria que se dedicaba a la fabricación de productos de la refinación del petróleo.

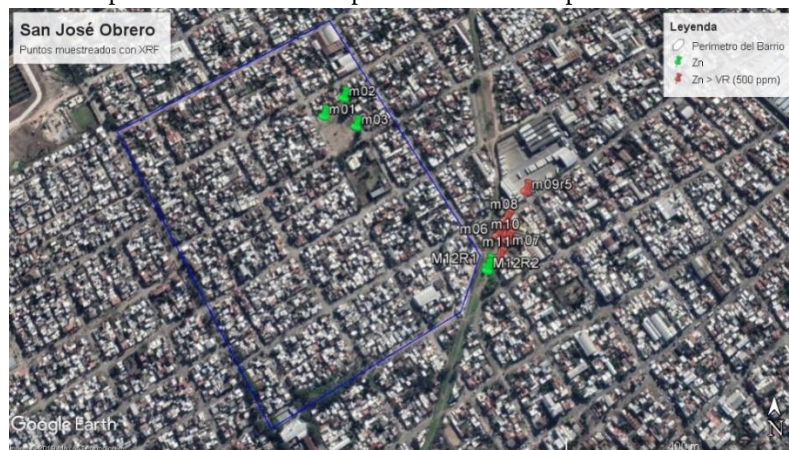
**Figura 11.** Mapa con distribución de puntos de muestreo para zinc realizado el 11/11/2019.

Se completó la evaluación el 11 de noviembre de 2019; se evaluaron las empresas que por su actividad y cercanía al barrio podrían tener implicancia en la salud. Se halló zinc en muy altas concentraciones alrededor de una zinguería ubicada en la calle Manuel Castro y Levié, concentraciones que descienden a medida que se va alejando de la puerta del establecimiento, y aproximadamente a los 20 metros se encuentra dentro de los límites de referencia para el elemento hallado (VR <500ppm)

Asimismo, se determinaron concentraciones elevadas para los metales antimonio (Sb), bario (Ba), cobre (Cu), plomo (Pb) y zinc (Zn) en un (1) punto de arrojado de residuos sólidos urbanos (RSU) y escombros con tierra removida (punto de muestra M6), localizado frente a una galvanoplastia. Si bien estos metales se encuentran por encima de la normativa, no hay exposición de la población por la localización de la misma.
