Dossier Santa Catalina 2, Lomas de Zamora

Marzo de 2021

Dirección de Salud y Educación Ambiental (DSyEA)
dsyea@acumar.gov.ar

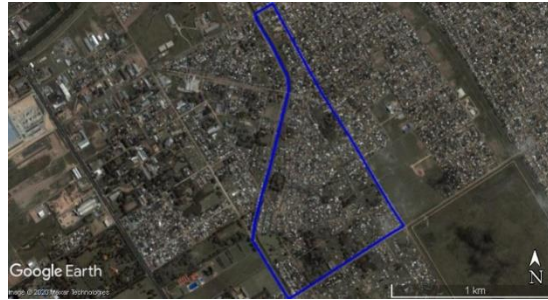
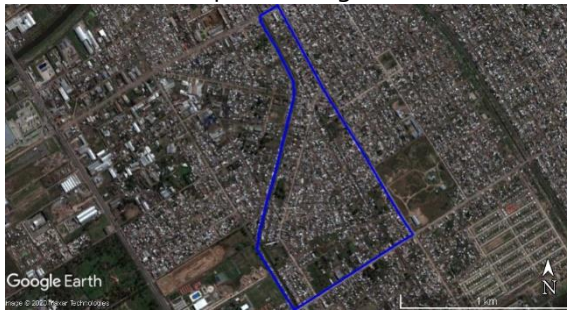
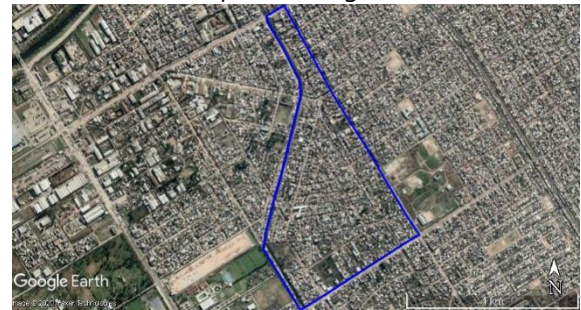
Figura 2. Santa Catalina 2 - Lomas de Zamora, imagen satelital del 2000. Soporte: Google Earth

Figura 3. Santa Catalina 2 - Lomas de Zamora, imagen satelital del 2010. Soporte: Google Earth

Figura 4. Santa Catalina 2 - Lomas de Zamora, imagen satelital del 2020. Soporte: Google Earth

En las imágenes precedentes se observa que entre 2010 y 2020 no hubo cambios significativos en la superficie construida.

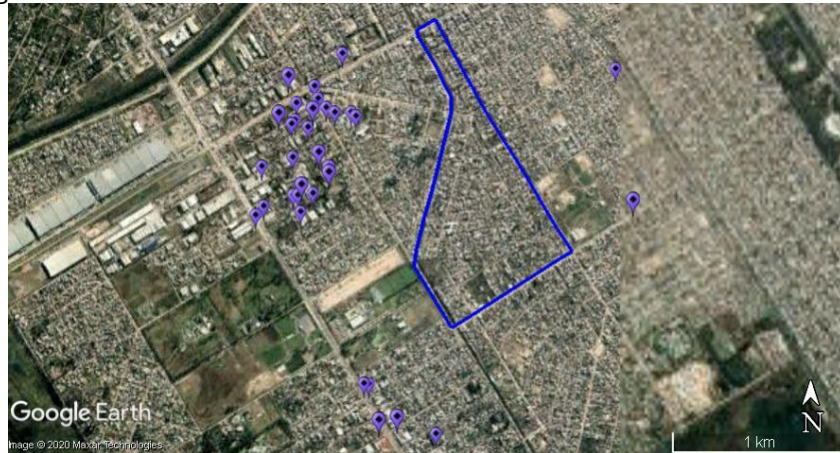
Figura 5. Santa Catalina 2 – Lomas de Zamora, y establecimientos empadronados. Soporte: Google Earth.

A través de las entrevistas comunitarias se relevó que en el barrio se perciben fuertes olores provenientes de la fábrica de alimentos balanceados ubicada en la Av. Olimpo.

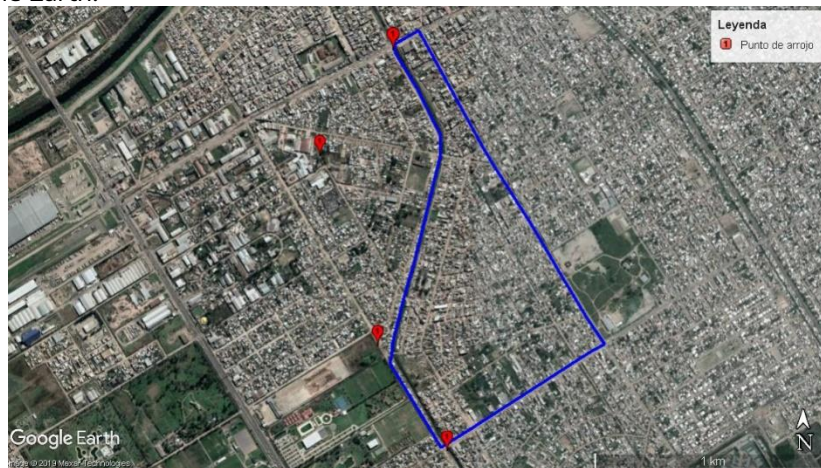
residuos. En relación a esta problemática, el equipo de la USAm informó a la Delegación Municipal de Santa Catalina de Lomas de Zamora la ubicación de los sitios con acumulación de residuos detectados para que realicen las acciones pertinentes; en el transcurso de 2020 la Delegación mencionada recogió los residuos acumulados en diferentes puntos del barrio. Por otro lado, se notificó la situación a través del Centro de Asistencia a la Comunidad (CAC) de ACUMAR.

Figura 6. Santa Catalina 2 – Lomas de Zamora, y lugares de disposición de residuos. Soporte: Google Earth.

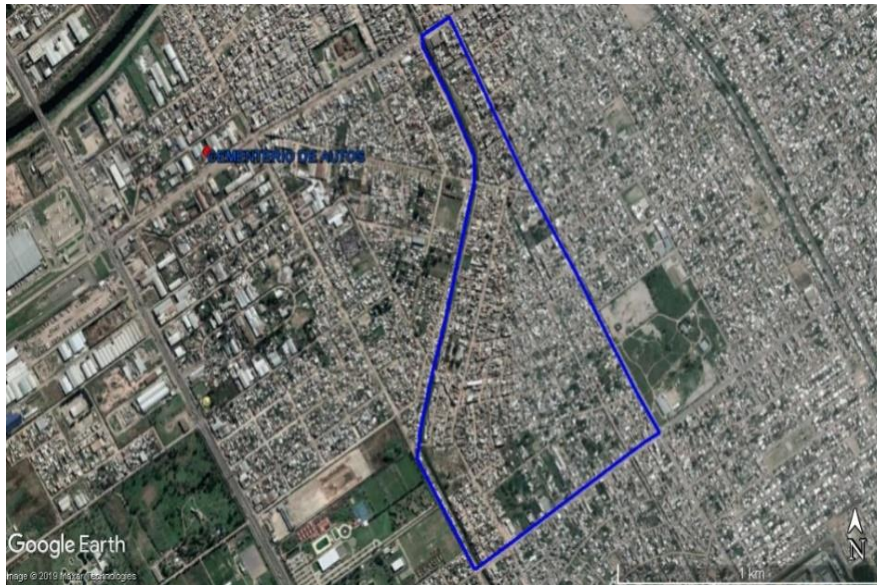
En relación a los pasivos ambientales³⁵, a menos de 850 metros se localiza un (1) cementerio de automóviles.

Figura 8. Santa Catalina 2 – Lomas de Zamora, y pasivos ambientales. Soporte: Google Earth.

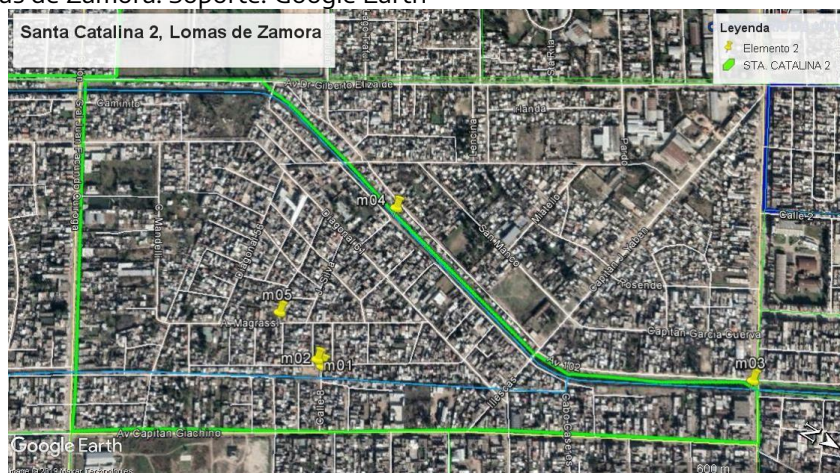
Los puntos de muestreo fueron diferentes sitios del barrio, tales como una cancha de futbol, a la vera del canal 7 y sitios de quema de Residuos de Aparatos Eléctricos y Electrónico (RAEE) y Residuos Sólidos Urbanos (RSU).

Figura 9. Distribución de puntos de muestreo realizado el 14/11/2019 en Santa Catalina 2, Lomas de Zamora. Soporte: Google Earth

Los puntos muestreados que presentaron valores para algunos elementos químicos que superaron los establecidos por la normativa vigente³⁷ son:
