**MONITOREO ESTACIONAL DEL ESTADO
DEL AGUA SUPERFICIAL Y SEDIMENTOS Y CALIDAD DE HÁBITAT
EN HUMEDALES DE LA CUENCA MATANZA RIACHUELO**

*Bosque Inundable (CE1)
Humedales Ciudad Evita
(La Matanza)*

Campaña Primavera 2023

**Coordinación de Calidad Ambiental
Dirección Técnica - Dirección General Ambiental**

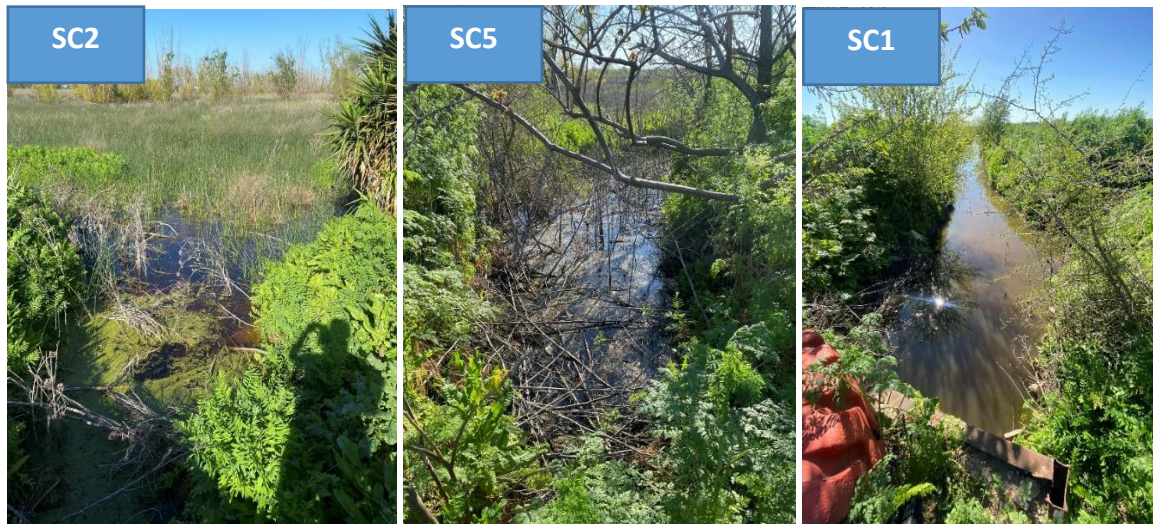
ESTACIONES DE MONITOREO MANUAL (FOTOGRAFÍAS DE SEPTIEMBRE DE 2023)

En el humedal Laguna Santa Catalina las muestras de agua no se pudieron tomar en las estaciones de muestreo SC3, SC4 y SC5 en la campaña de primavera de 2023 debido a la condición de sequía que presentaban estos sitios, mientras que para el muestreo de los sedimentos no pudo ser muestreada las EMM SC3 y SC4 (ver fotografías).

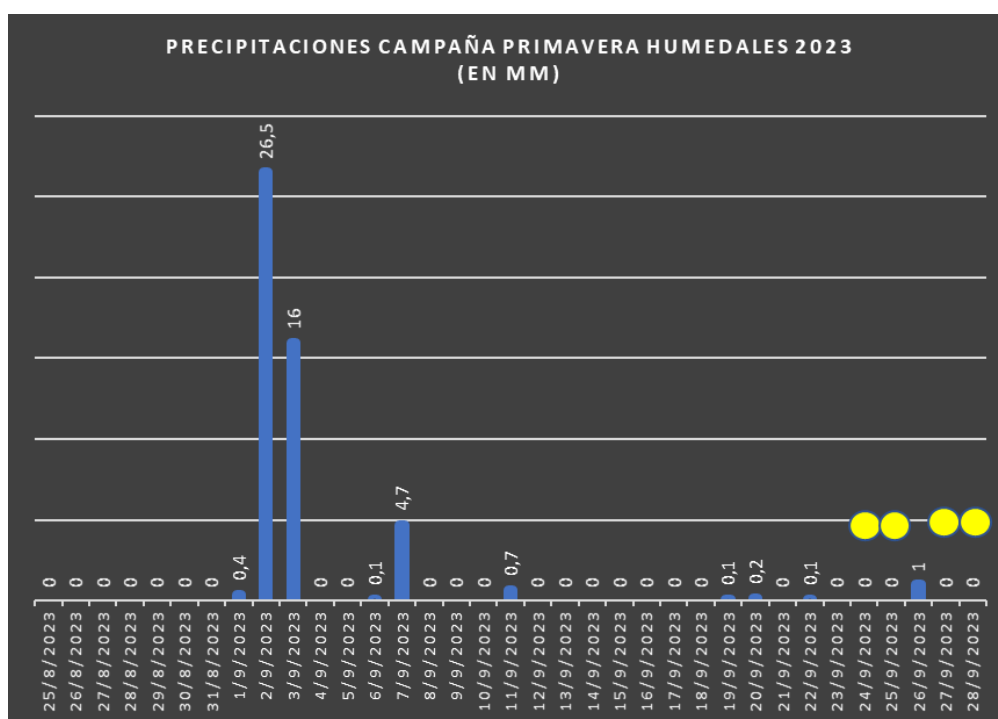
Figura 3. Precipitaciones registradas durante la campaña de humedales de primavera de 2023. Los círculos amarillos indican los días en que se llevaron a cabo los muestreos.

Las precipitaciones se registraron los días 1, 2, 3, 6, 7, 11, 19, 20, 22 y 26 de septiembre de 2023.

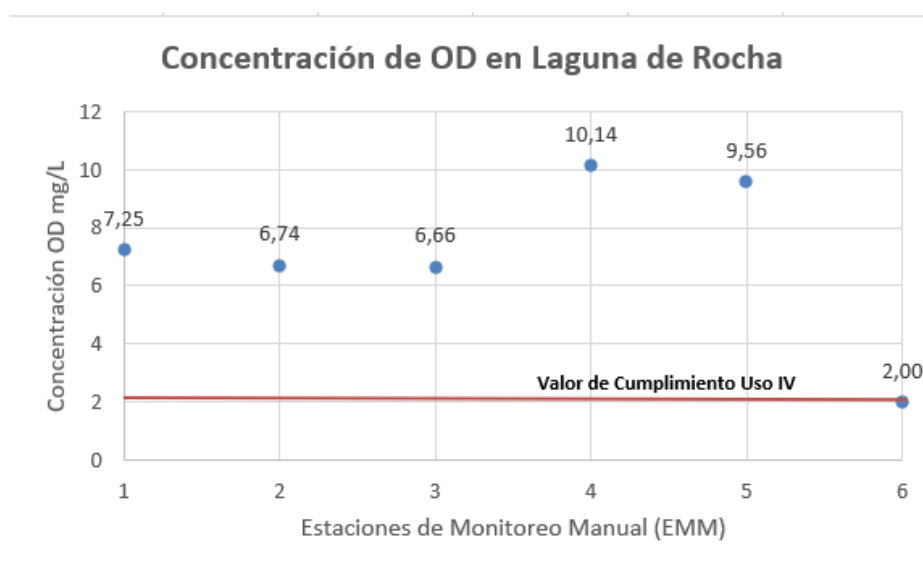
Figura 4. Concentración de Oxígeno Disuelto en las EMM del humedal Laguna de Rocha.

En relación al oxígeno disuelto, se observa en la figura 4 que los valores registrados en las EMM de aguas de ingreso (E1, E2 y E3) son menores que los valores registrados en las EMM de aguas de egreso del humedal (E4, y E5).

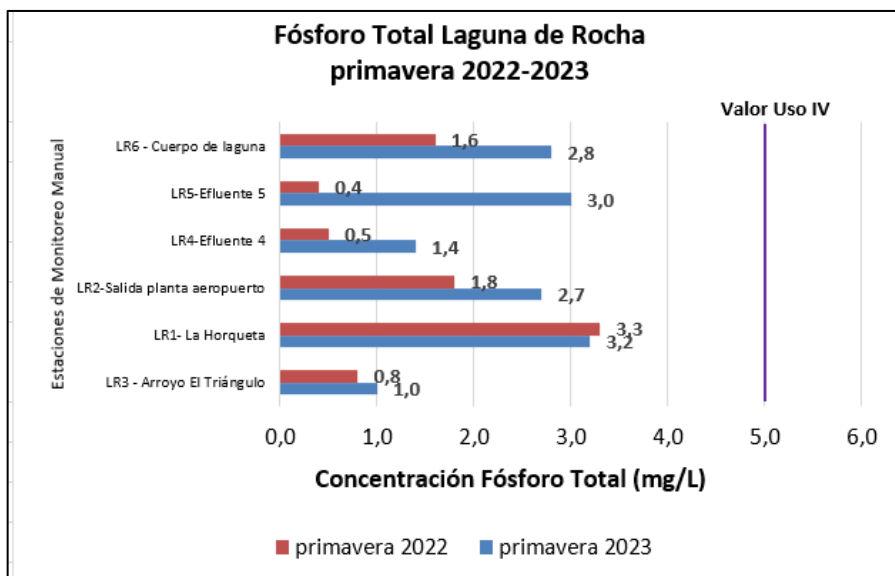
Figura 5. Concentración de Fósforo total en Laguna de Rocha, comparación campañas primavera 2022-2023.

Un parámetro importante a tener en cuenta es la variación de la concentración del fósforo total, dado que el mismo es considerado el nutriente limitante para el desarrollo de microorganismos y el consecuente nivel de eutrofización del sistema.

En el monitoreo realizado en primavera de 2023, todas las EMM registraron valores que exceden el valor de cumplimiento de Uso IV, de 5 mg/L.

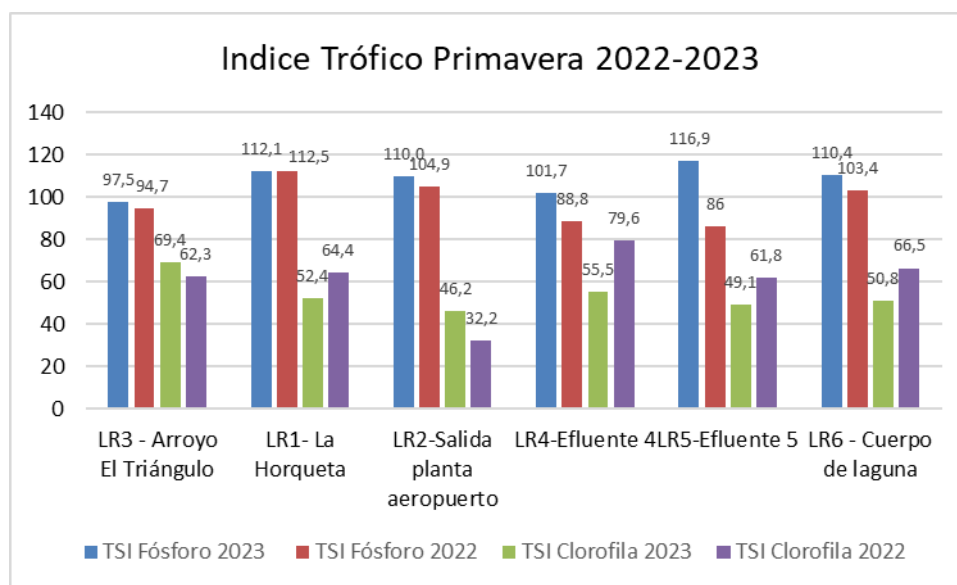
Figura 6. Índice tráfico P y Clorofila en Laguna de Rocha, comparación campañas primavera 2022-2023.

eutrófica. Esta tendencia se mantiene con respecto a la temporada 2022 para el TSI Fósforo, si bien donde se registraron 5 EMM con valores de condición eutrófica para Clorofila, en 2022, y esa situación mejoró en 2023 como solo 1 EEM en esa condición.

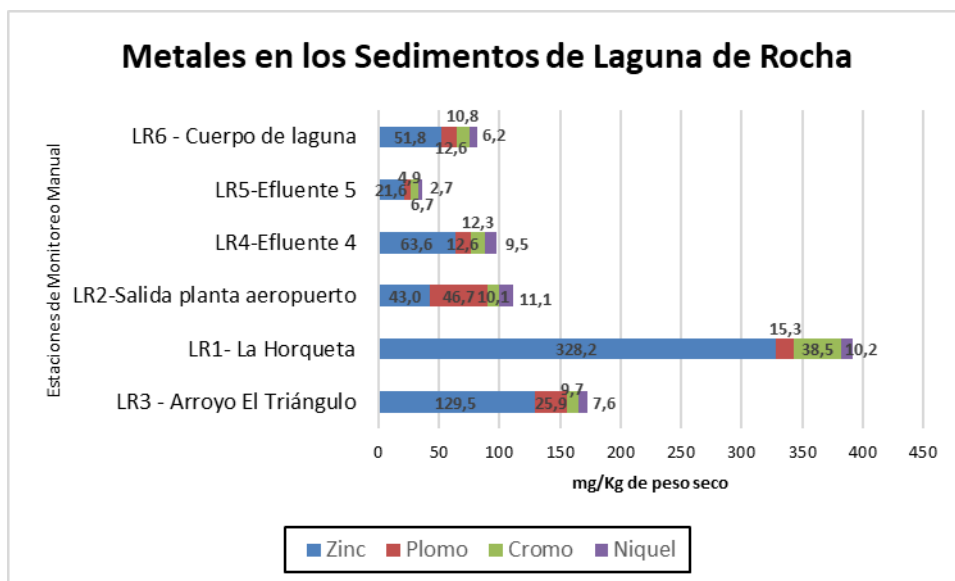
Figura 7. Concentración de Metales en sedimentos, Laguna de Rocha, campaña primavera 2023.

En la campaña de primavera 2023, con excepción del cadmio que no fue detectado para alguna de las estaciones de monitoreo manual, los restantes 4 metales analizados registraron las siguientes concentraciones (ver Figura 7):

Mientras que el zinc registra mayores concentraciones en la muestra asociada al sistema Ortega-Rossi muestreado en la Horqueta, el Plomo presenta mayores concentraciones en la EMM LR2 y en la EMM LR3 asociado a la salida de la planta del aeropuerto y al arroyo el triángulo proveniente de zonas urbanizadas.

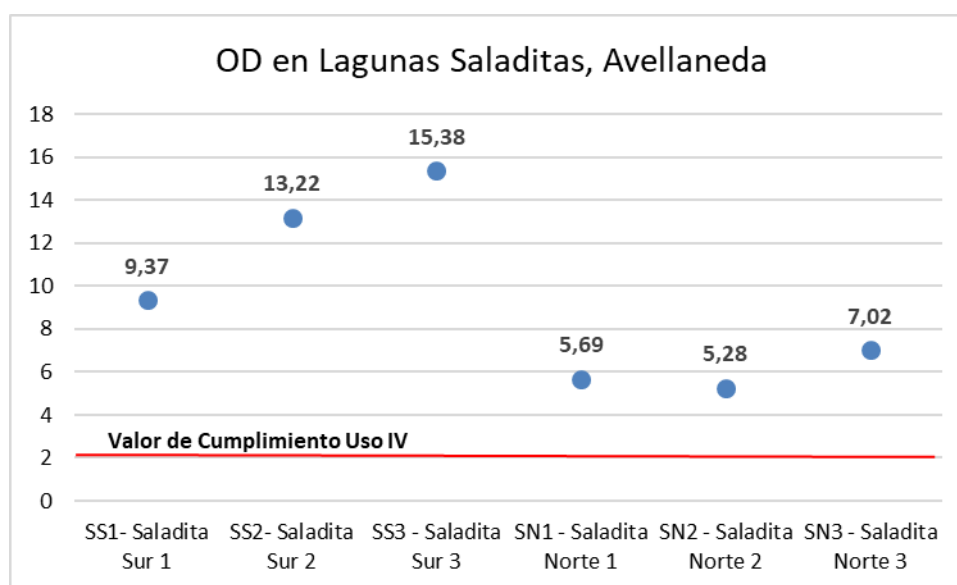
8. Concentración de OD en Lagunas Saladitas, campaña de primavera 2023.

En relación al oxígeno disuelto, este parámetro es un condicionante clave de la vida acuática, ya que permite llevar a cabo los procesos vitales oxidativos fundamentales para la vida como la respiración. En la campaña de primavera en las lagunas Saladitas, se observa en la figura 8 los registros para el OD:

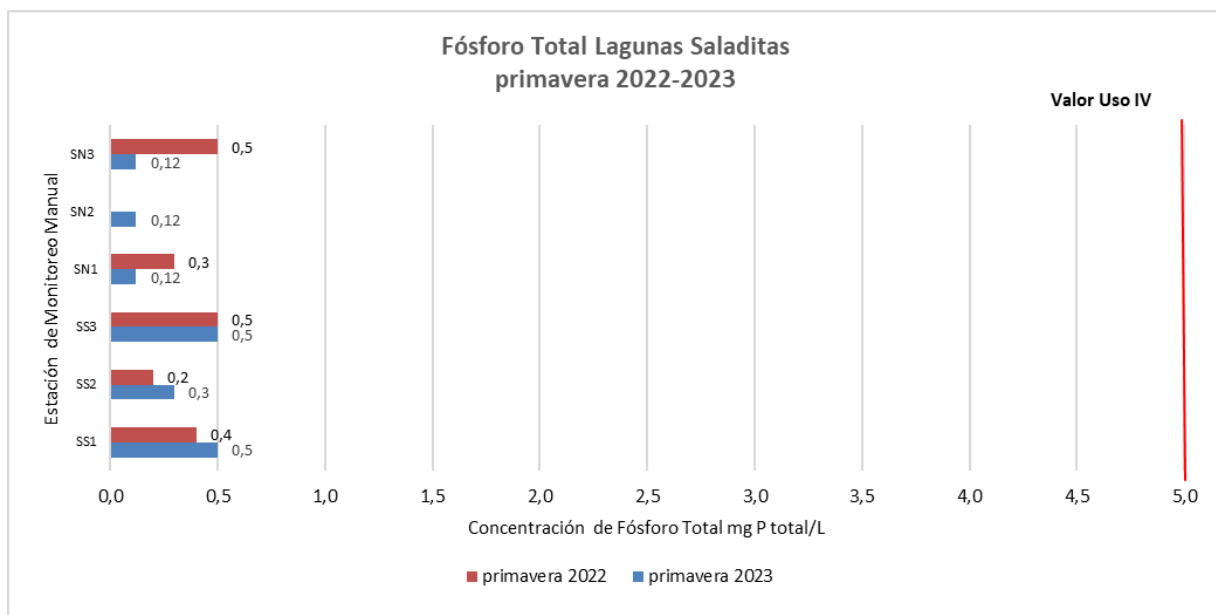
Figura 9. Concentración de fósforo total en Lagunas Saladitas, comparación primavera 2022-2023.

En cuanto al Fósforo Total en el monitoreo realizado en primavera de 2023, todas las EMM registraron valores que menores al valor de cumplimiento de Uso IV, de 5 mg/L.

Si se realiza una comparación entre mismas temporadas de primavera de los años 2022 y 2023, si bien todas registraron valores muy por debajo del valor límite de cumplimiento de Uso IV, la EMM SN3 fue la que presentó mayores diferencias entre las dos temporadas, siendo menor en 2023.

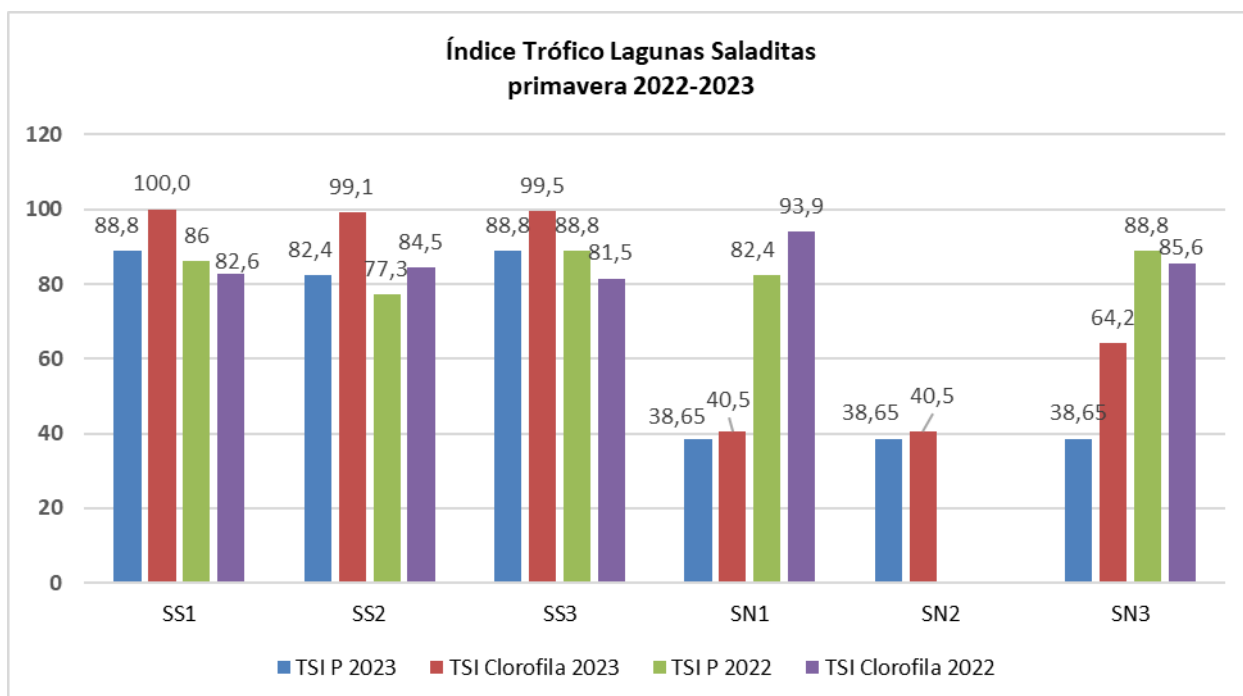
Figura 10. Índice Trófico P y Clorofila en EMM Lagunas Saladitas, comparando campañas primavera 2022-2023.

En cuanto al Índice Trófico, la Laguna Saladita Sur registro valores entre hipereutrófico y eutróficos para ambos índices en las temporadas 2022-2023, mientras que la Laguna Saladita Norte, registro valores entre eutróficos y mesotróficos para 2023, siendo que para el año 2022 estos valores se movieron entre valores eutróficos y hipereutróficos para ambos índices. Si bien la precipitación podría ser un factor que este generando estas diferencias entre temporadas para la laguna saladita norte, no se observa esta diferencia en la laguna Saladita Sur, debiendo tratarse de algún fenómeno complejo particular de la laguna Saladita Norte, aun en análisis.

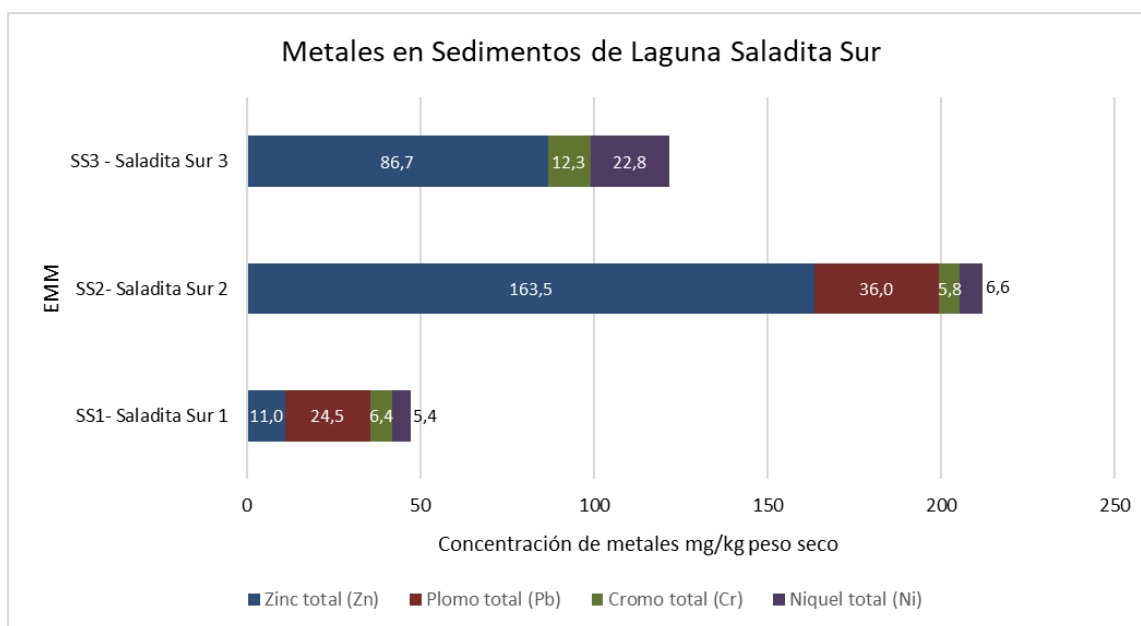
Figura 11. Metales en sedimentos de Laguna Saladita Sur, Campaña primavera 2023.

En la Laguna Saladita Norte no pudieron tomarse muestras de sedimentos por lo que no se registran resultados en la figura. El Cadmio no fue detectable en alguna de las EM muestreadas.

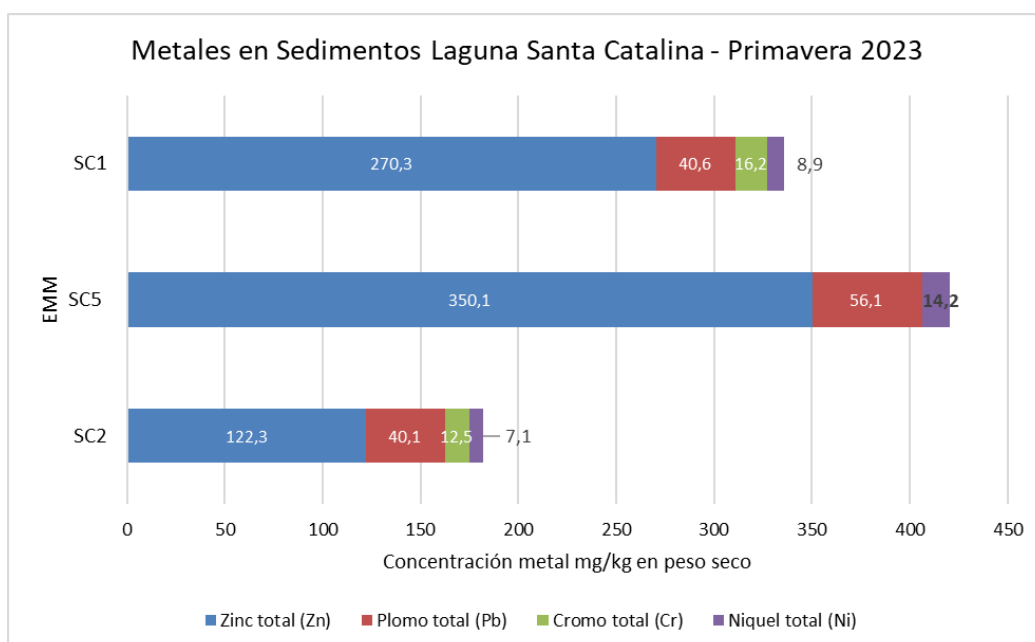
Figura 12. Concentración de Metales en sedimentos en Laguna Santa Catalina, Campaña primavera 2023.

Los metales en sedimentos registrados en los sedimentos en la campaña de primavera 2023, registraron las siguientes particularidades: para el zinc, plomo y níquel la estación de monitoreo que obtuvo el mayor valor fue SC5. El cromo tuvo su mayor registro en la EMM SC1.

El Cadmio no se detectó en alguna de las Estaciones de Monitoreo muestreadas en la campaña de primavera 2023.

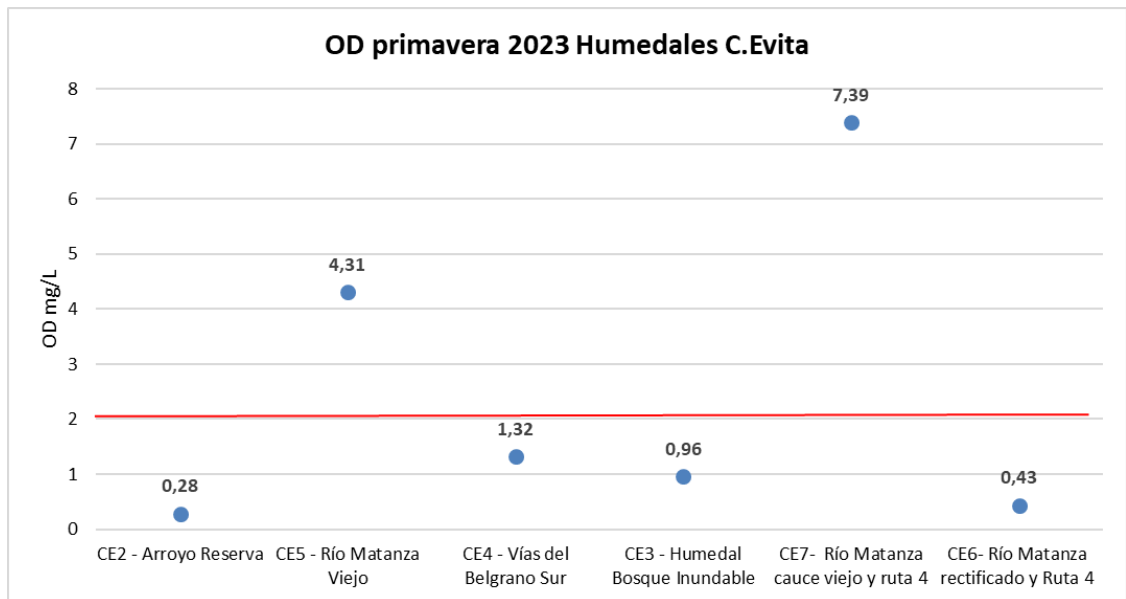
Figura 13. Registros de oxígeno disuelto en las EMM de Ciudad Evita en la campaña de primavera 2023.

En relación al oxígeno disuelto, en la campaña de primavera 2023 solo 2 de las EMM tuvieron registros superando el valor límite de USO IV, CE5 Viejo Cauce Matanza y CE7, Viejo Cauce y Camino de Cintura.

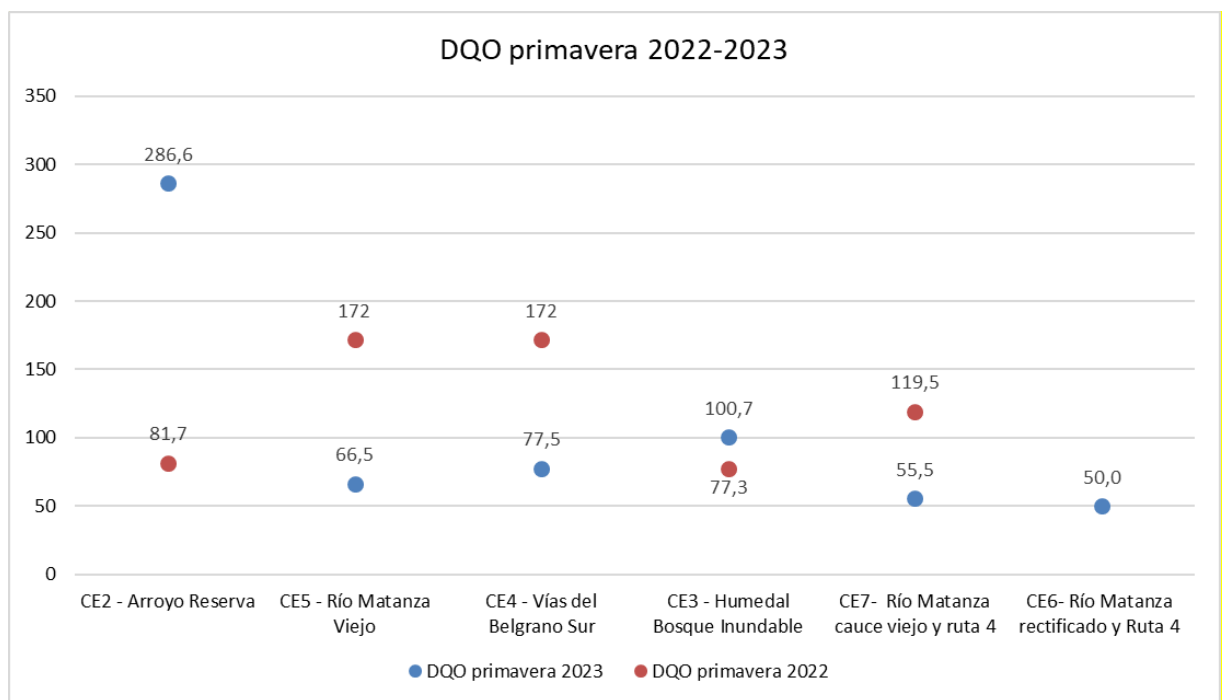
Figura 14. DQO en EMM de Humedales de C. Evita comparando campañas primavera 2022 y 2023.

En cuanto a la DQO, no se observa una tendencia marcada entre temporadas, siendo que 3 de las 6 EMM registran valores menores y las 3 EMM restante registran valores mayores que en el año 2022.

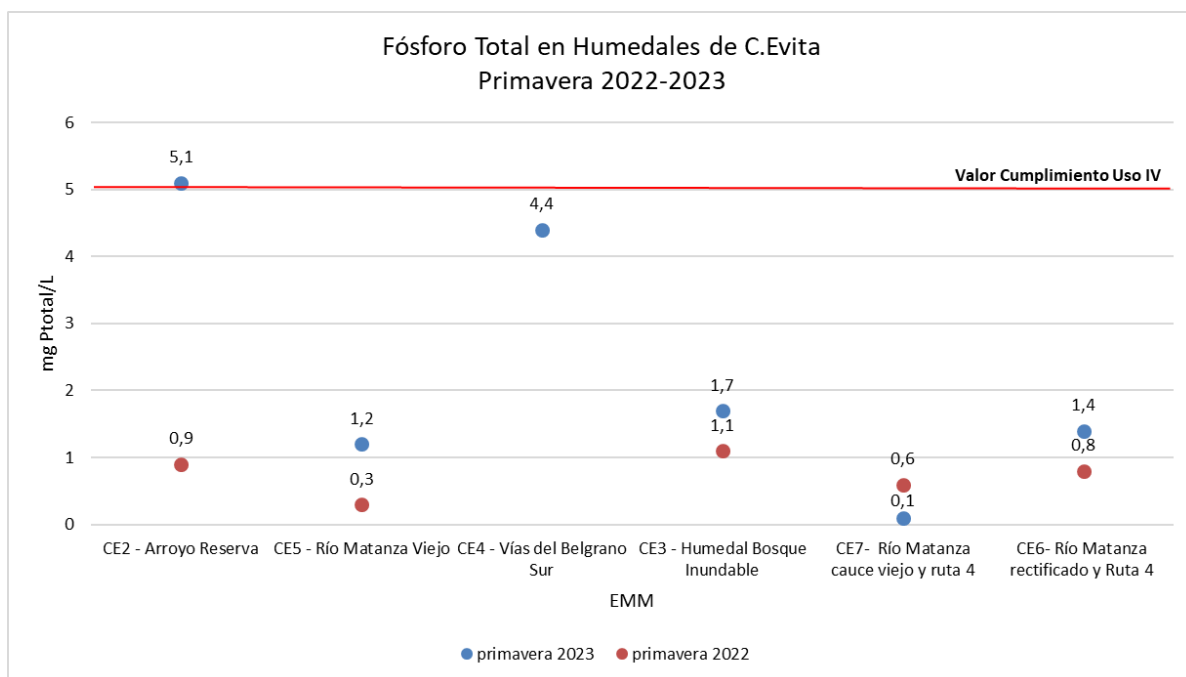
Figura 15. Comparación de registros de Fósforo total en las campañas primavera 2022-2023.

En cuanto al fósforo total, con excepción de la EMM CE7, donde el valor fue menor en la primavera de 2023, en el resto de las estaciones los valores registrados fueron menores para la temporada 2022. Cabe destacar que no hubo valor alguno que alcanzara el valor límite del Uso IV de 5 mg/L, en ambas temporadas.

Relacionado con esto, el índice trófico fósforo total arrojó una condición hipereutrófica para todas las EMM en la campaña primavera 2023, con excepción de la EM CE7 que registró una condición eutrófica. Para el índice trófico clorofila todos los sitios presentaron una condición eutrófica con excepción de la EM CE6 que presento una condición mesotrófica.

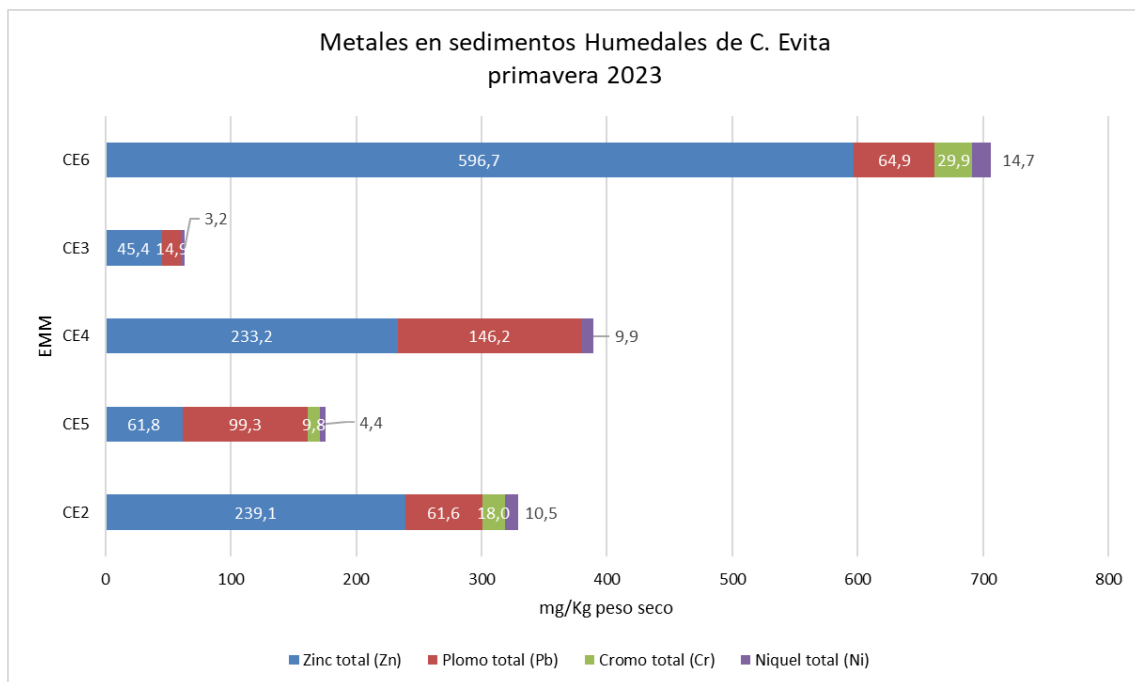
Figura 16. Metales registrados en sedimentos de humedales de C. Evita, campaña primavera 2023.

presentaron en la EMM CE6, Río Matanza Rectificado y Ruta 4, mientras que fue detectado en las EMM CE3 y CE4. Además, el Níquel total, registro su mayor valor en la CE6, Río Matanza Rectificado y Ruta 4 y su valor mínimo en la EMM CE3, Humedal del Bosque Inundable. Por último, el Cadmio no fue detectable en alguna de las EMM muestreadas.
