**MONITOREO ESTACIONAL DEL ESTADO
DEL AGUA SUPERFICIAL Y SEDIMENTOS Y CALIDAD DE HÁBITAT EN
HUMEDALES DE LA CUENCA MATANZA RIACHUELO**

*Matanza Viejo y Ruta 4
Humedales de Ciudad Evita*

Campaña Verano 2023

**Coordinación de Calidad Ambiental
Coordinación de Laboratorio**

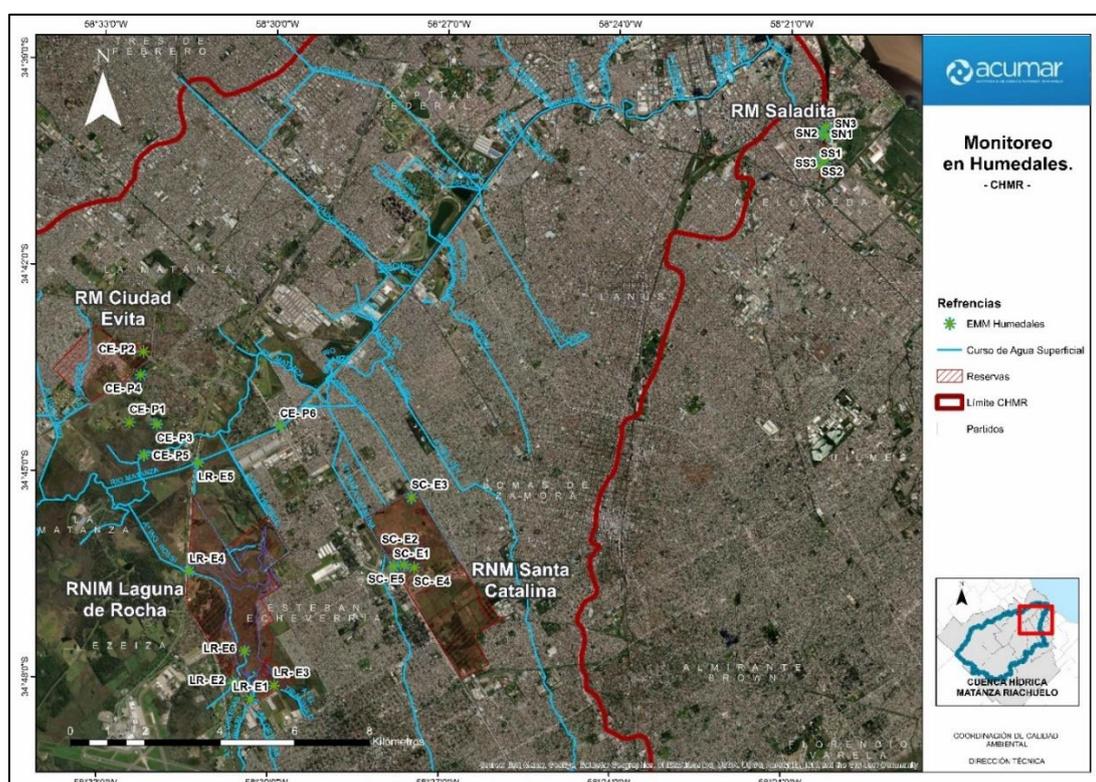
Mapa 1-Localización geográfica de los sitios de monitoreo en humedales prioritarios de la Cuenca Matanza-Riachuelo.

Los cuatro humedales prioritarios considerados en este informe incluyen las Reservas Municipales Laguna Saladita (Norte y Sur) de Avellaneda, la Reserva Provincial Santa Catalina de Lomas de Zamora (ambos humedales de la cuenca baja Matanza Riachuelo), la Reserva Provincial Laguna de Rocha de Esteban Echeverría y la Reserva Municipal Humedales de Ciudad Evita de La Matanza (ambos humedales de la cuenca media Matanza Riachuelo) (Ver mapa 1).

A pesar de que en términos geográficos los humedales de la Saladita (Norte y Sur) no pertenecen a la Cuenca Matanza Riachuelo (ver mapa 1) se los incluye dentro de los humedales prioritarios porque así lo prevé el PISA (Plan Integral de Saneamiento Ambiental de la Cuenca Matanza Riachuelo). Por otra parte, cabe recordar que fueron los vecinos de Villa Inflamable (donde se sitúa La Saladita) los que iniciaron la Causa Mendoza, que derivó en la sentencia de la CSJN que ordena sanear la Cuenca Matanza Riachuelo. La Saladita es una zona que por razones históricas,

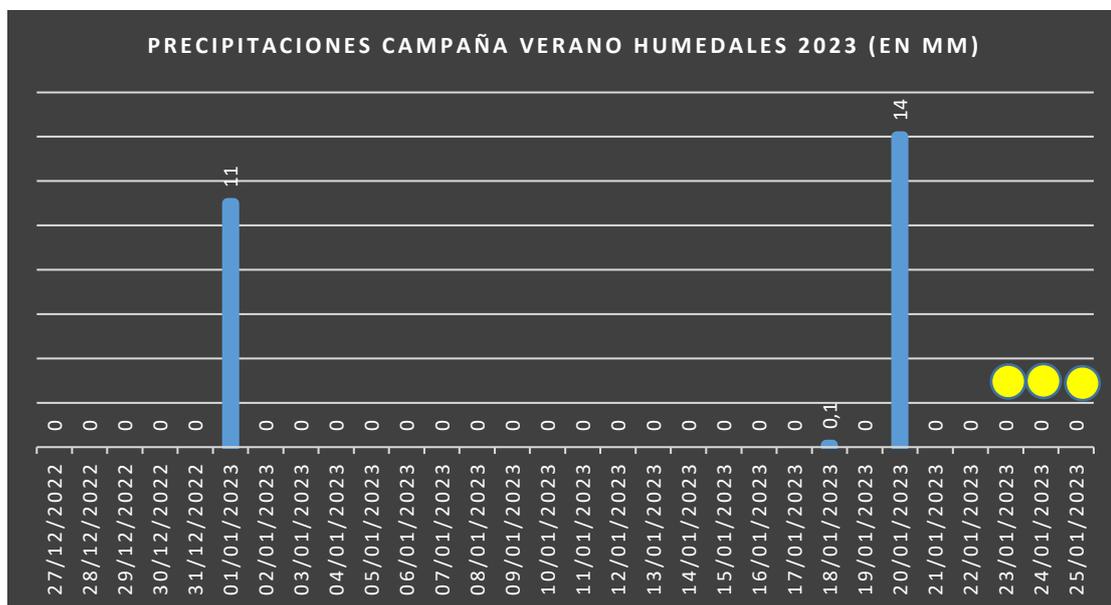
Figura 1. Precipitaciones registradas durante la campaña de humedales de verano de 2023. Los círculos amarillos indican los días en que se llevaron a cabo los muestreos. Fuente: Servicio Meteorológico Nacional, Estación Ezeiza.

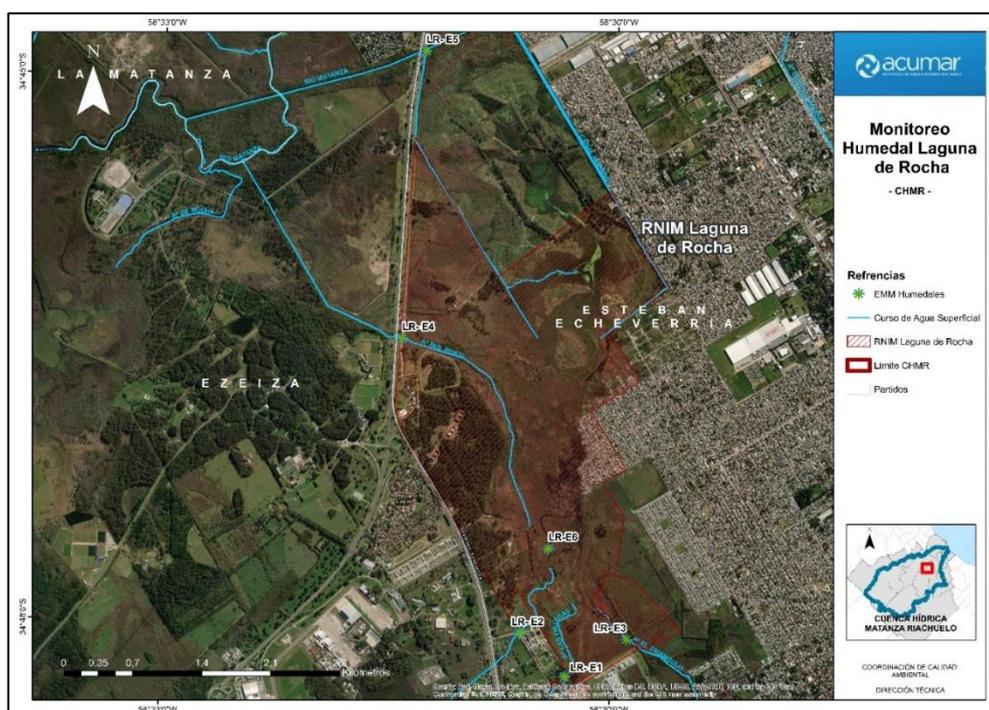
Mapa 2-Ubicación geográfica de los puntos de monitoreo.

Siguiendo las recomendaciones de especialistas del ILPLA se establecieron para la Laguna de Rocha los siguientes 6 puntos de muestreo: los puntos E1, E2 y E3 permitirán monitorear las aguas de ingreso a la laguna de los arroyos El Triángulo, Ortega y Rossi-Sofía. El punto E4 permitirá monitorear un efluente del sistema y el punto E5 permite evaluar el efluente del sistema que ingresa al curso principal del Río Matanza-Riachuelo. El punto E6 se incorporó en la campaña de otoño de 2019 (ver mapa 2).

Tabla 1. Puntos de monitoreo Laguna de Rocha y sus coordenadas geográficas.

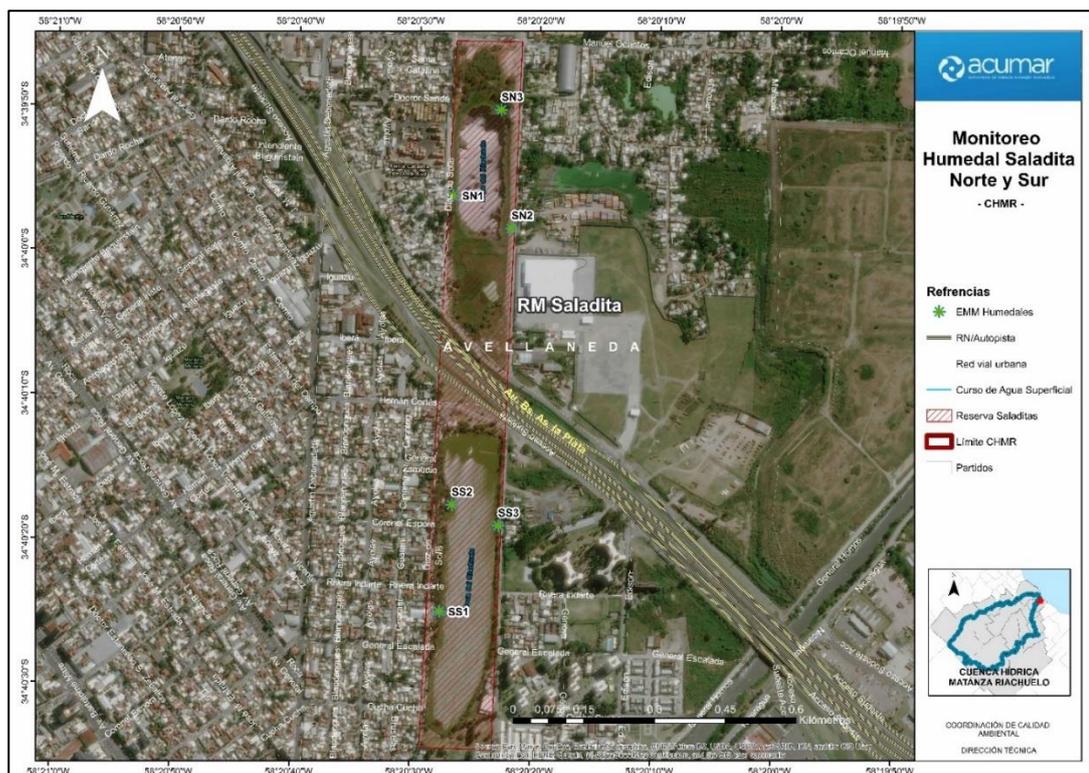
Mapa 3-Ubicación geográfica de los puntos de monitoreo.

Punto Monitoreo	Latitud	Longitud
SS1	34°40'17.12"S	58°20'26.89"O
SS2	34°40'27.72"S	58°20'28.18"O
SS3	34°40'21.84"S	58°20'23.52"O
SN1	34°39'53.78"S	58°20'27.25"O
SN2	34°39'55.13"S	58°20'22.45"O

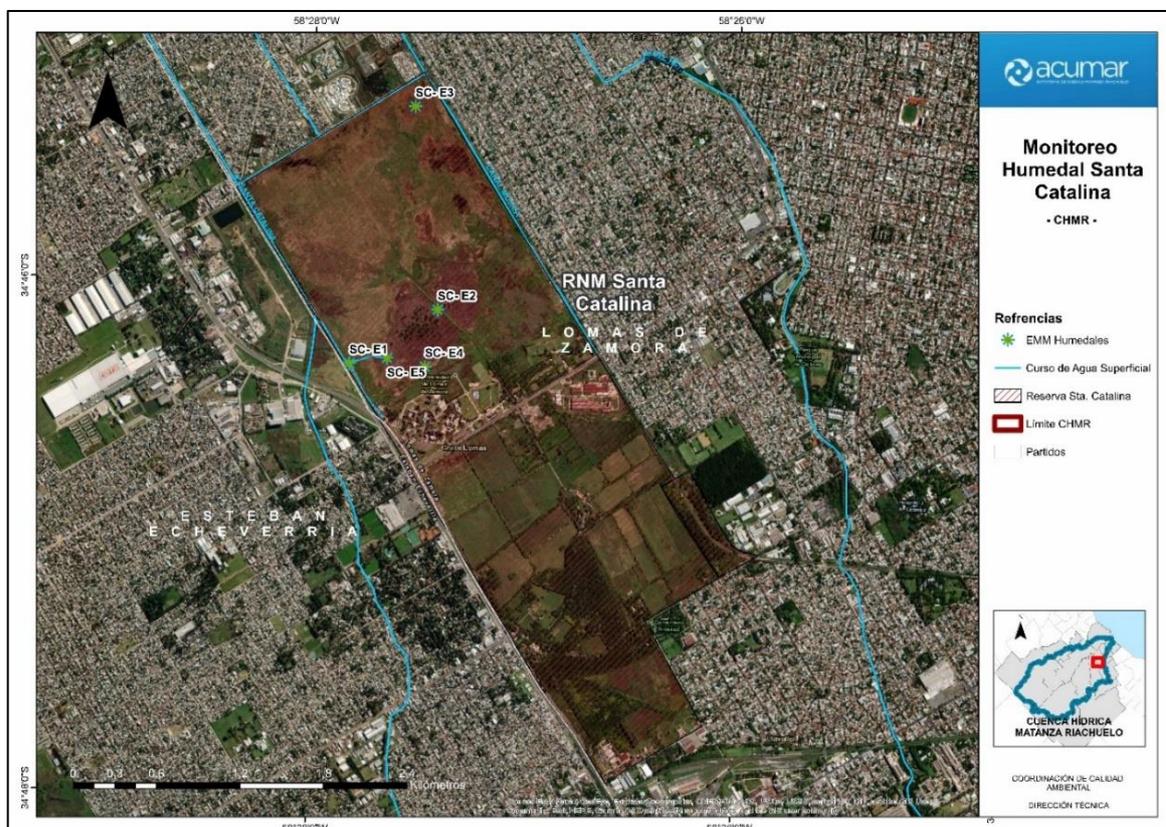
Mapa 4-Ubicación geográfica de los puntos de monitoreo.

La Laguna Santa Catalina forma parte de la Reserva Natural Provincial Santa Catalina que se localiza en el Partido de Lomas de Zamora, en la cuenca media del Matanza-Riachuelo (ver mapa 4). La reserva fue creada por Ley Provincial N° 14294 de 2011. Posee una superficie de 700 hectáreas que se despliegan sobre terrenos con declive leve a moderado, situados entre las cotas 4 y 25 (msnm), incluida la laguna homónima de 43 hectáreas de superficie.

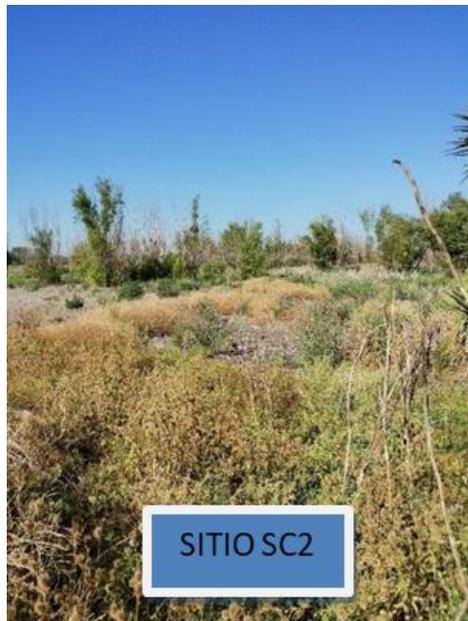
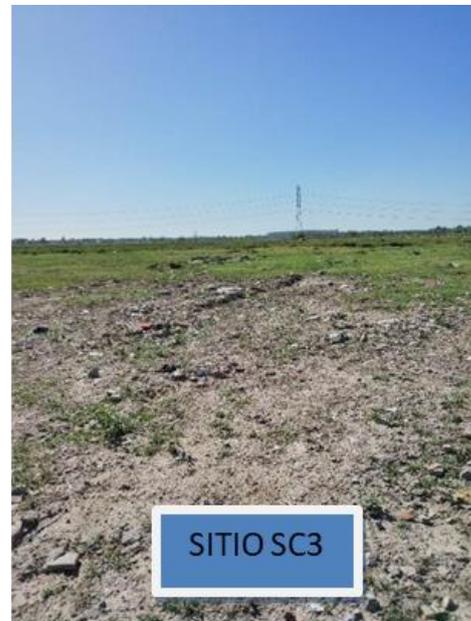
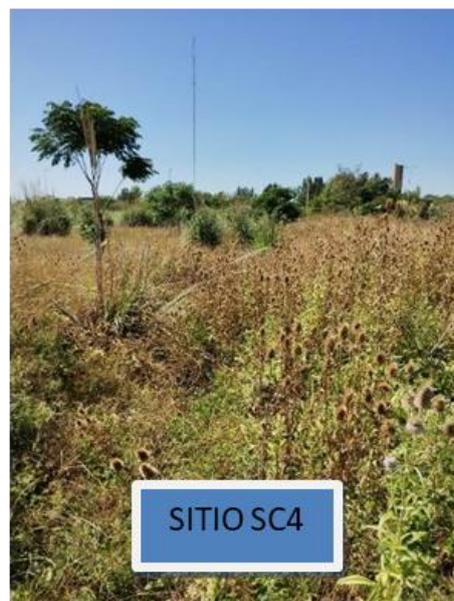
SITIOS DE MONITOREO (FOTOGRAFÍAS DE ENERO 2023)

En el humedal Laguna Santa Catalina las muestras de agua y sedimento no se pudieron tomar en las estaciones de muestreo en la campaña verano 2023 debido a la condición de sequía que presentaban todos los sitios relevados (ver fotografías).

El muestreo de agua superficial y sedimentos se llevó a cabo el 23 de enero de 2023 pero no se tomaron muestras debido a la condición de sequía de los sitios relevados.

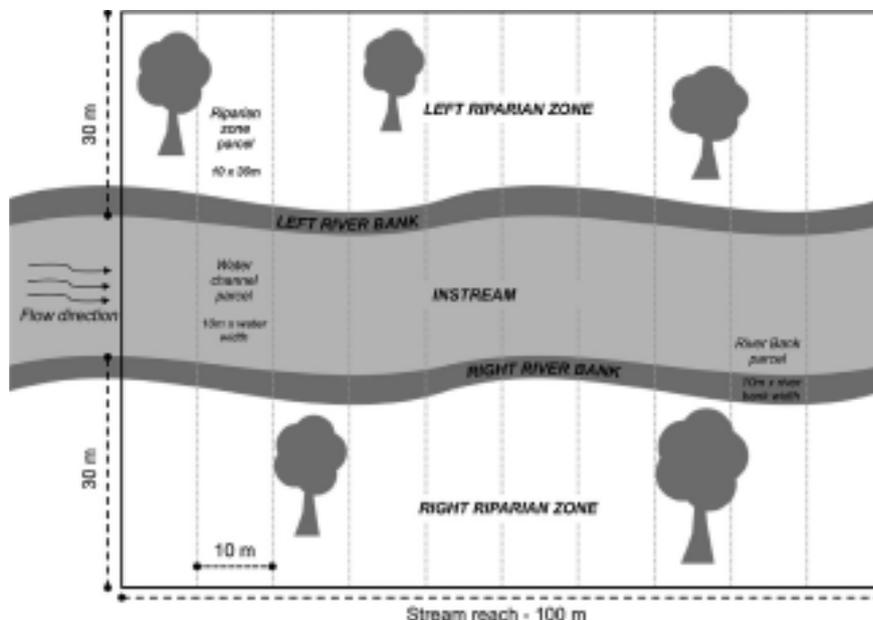
La toma de datos en campo requiere la evaluación de 100 m de cauce, márgenes y riberas subdivididos en tramos de 10 m (ver Figura 2). Los datos son registrados en una planilla de campo para cada sitio, siguiendo el esquema y las variables presentados en la Figura 3. Estos datos son analizados en el trabajo de gabinete y arrojan un valor de índice para cada uno de los sitios muestreados. Conocer el estado ecológico de estos sistemas permite un análisis pormenorizado de los mismos y una optimización de los recursos destinados a su manejo y gestión.

Figura 2. Esquema de tramo considerado para el cálculo del USHI. Fuente: Cochero *et al.*, 2016.
