# MONITOREO ESTACIONAL DEL ESTADO DEL AGUA SUPERFICIAL Y SEDIMENTOS EN HUMEDALES DE LA CUENCA MATANZA RIACHUELO

**Campaña Primavera 2019**

**Dirección General Ambiental**

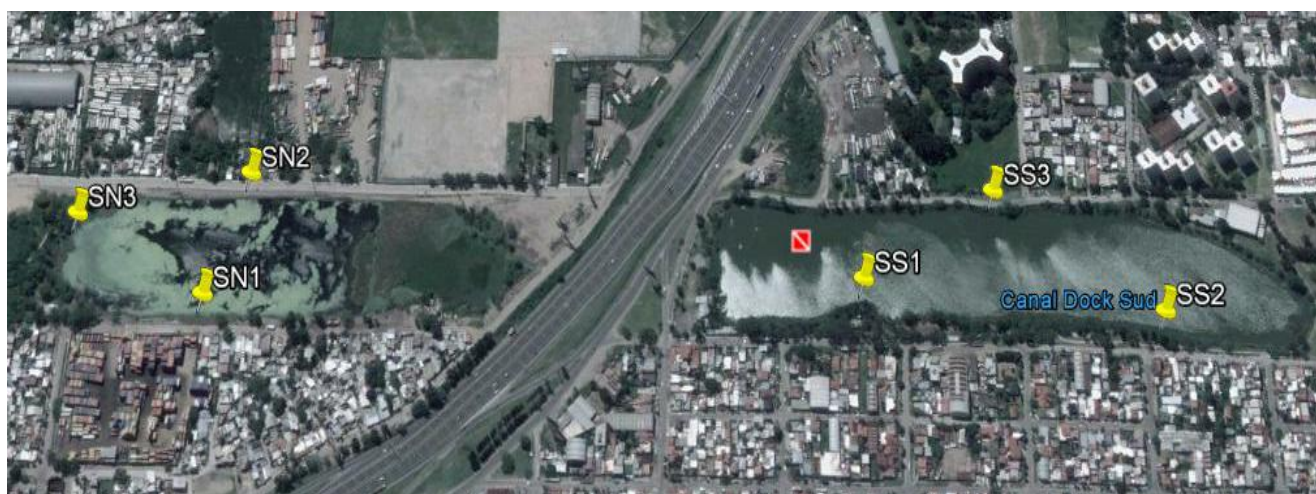
El muestreo de agua superficial y sedimentos de las lagunas La Saladita Norte y la Saladita Sur que se encuentran en el partido de Avellaneda, en la zona de Dock Sud, se realizó el **30 de octubre de 2019**. A partir del nuevo convenio 2019, se incorporó un nuevo punto de monitoreo en el cuerpo de la laguna Saladita Norte.

**Figura 2.** Ubicación geográfica de los puntos de monitoreo.

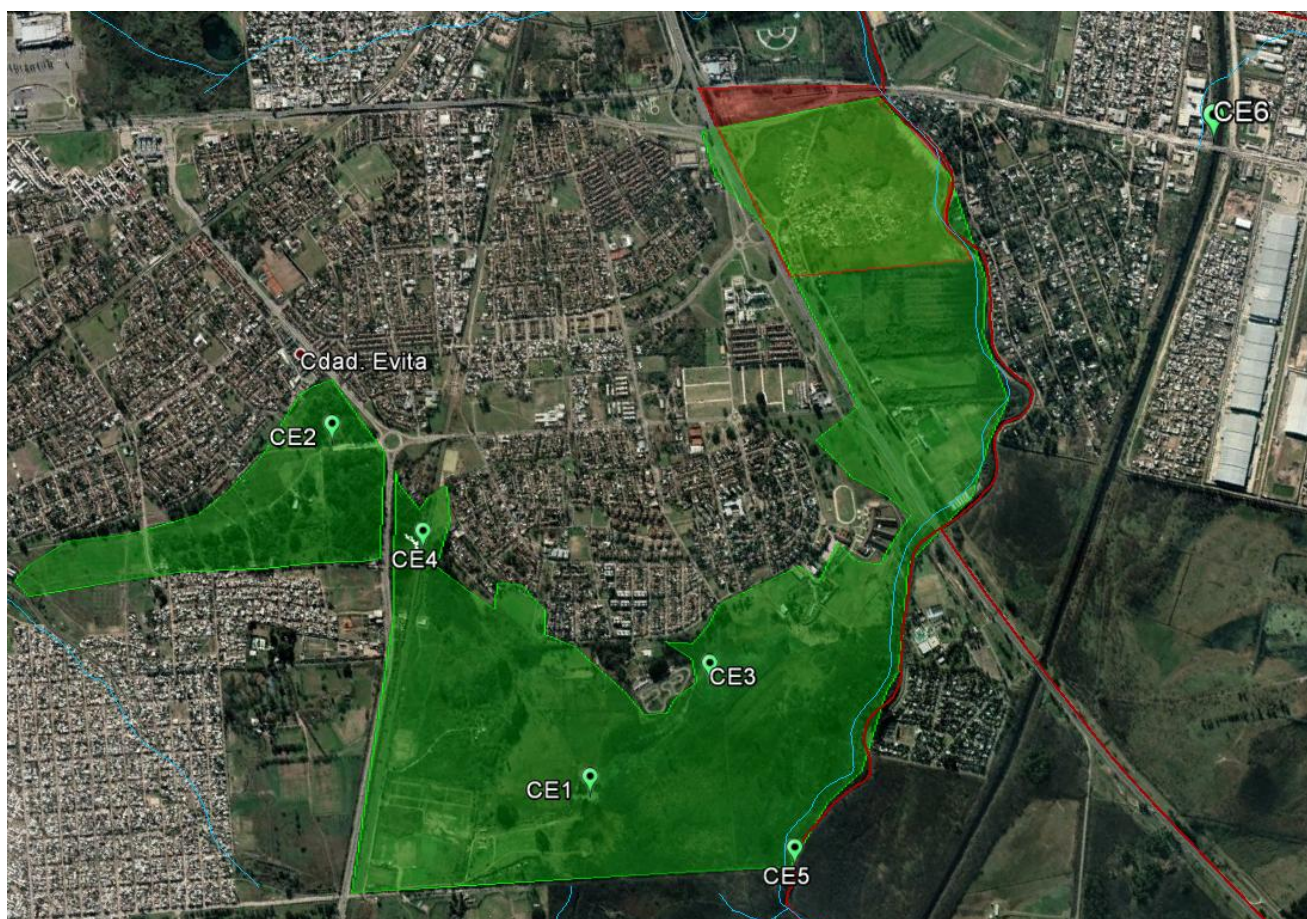
El cuarto muestreo de agua superficial y sedimentos del humedal se realizó el **12 de noviembre de 2019** en **6** puntos de monitoreo previamente seleccionados (Figura 4).

**Figura 4.** Ubicación geográfica de los puntos de monitoreo.
