MONITOREO ESTACIONAL DEL ESTADO  
DEL AGUA SUPERFICIAL Y SEDIMENTOS  
EN HUMEDALES DE LA  
CUENCA MATANZA RIACHUELO

Campaña Verano 2020

**Dirección General Ambiental - Dirección Técnica**

**Laboratorio Ambiental Municipalidad de Avellaneda**

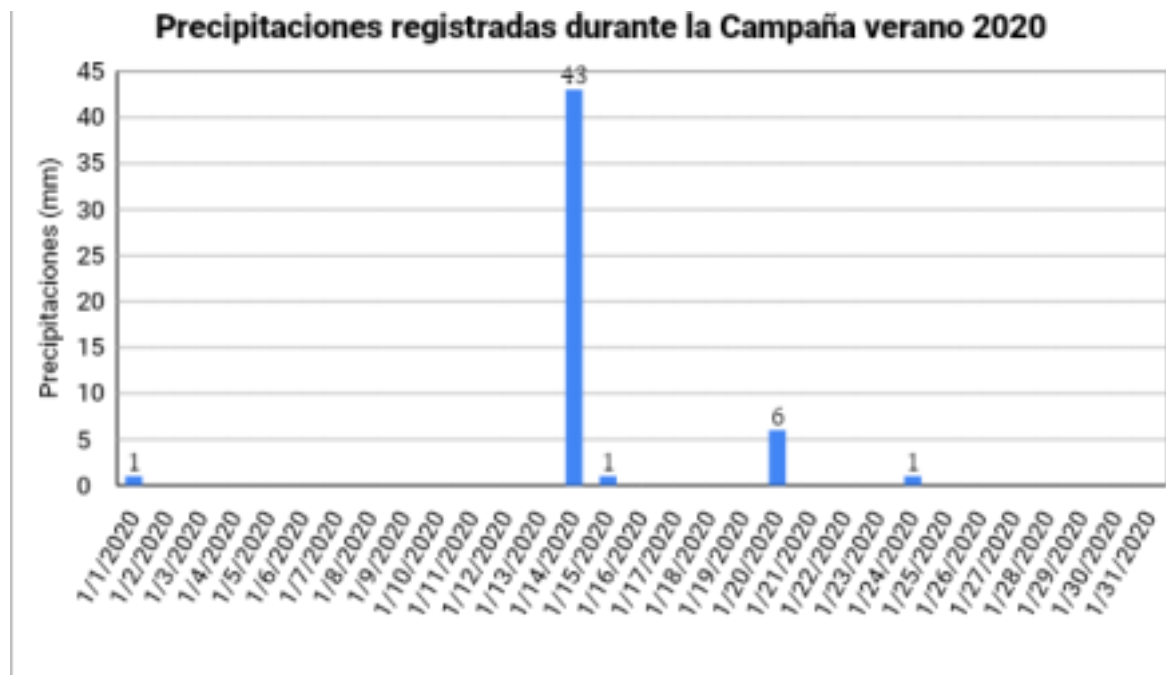
Figura 1. Precipitaciones registradas durante la campaña de verano de 2020

El relevamiento de la Laguna Saladita Norte, el 14 de enero, pudo finalizarse minutos previos a una precipitación significativa según se observa en la figura 1 (llovieron 43 mm). No obstante esto, la muestra pudo ser tomada sin interferencias debidas a las precipitaciones. Es por esto que se puede decir que no hay registros de datos en los humedales que podrían tener una influencia debida a las precipitaciones.

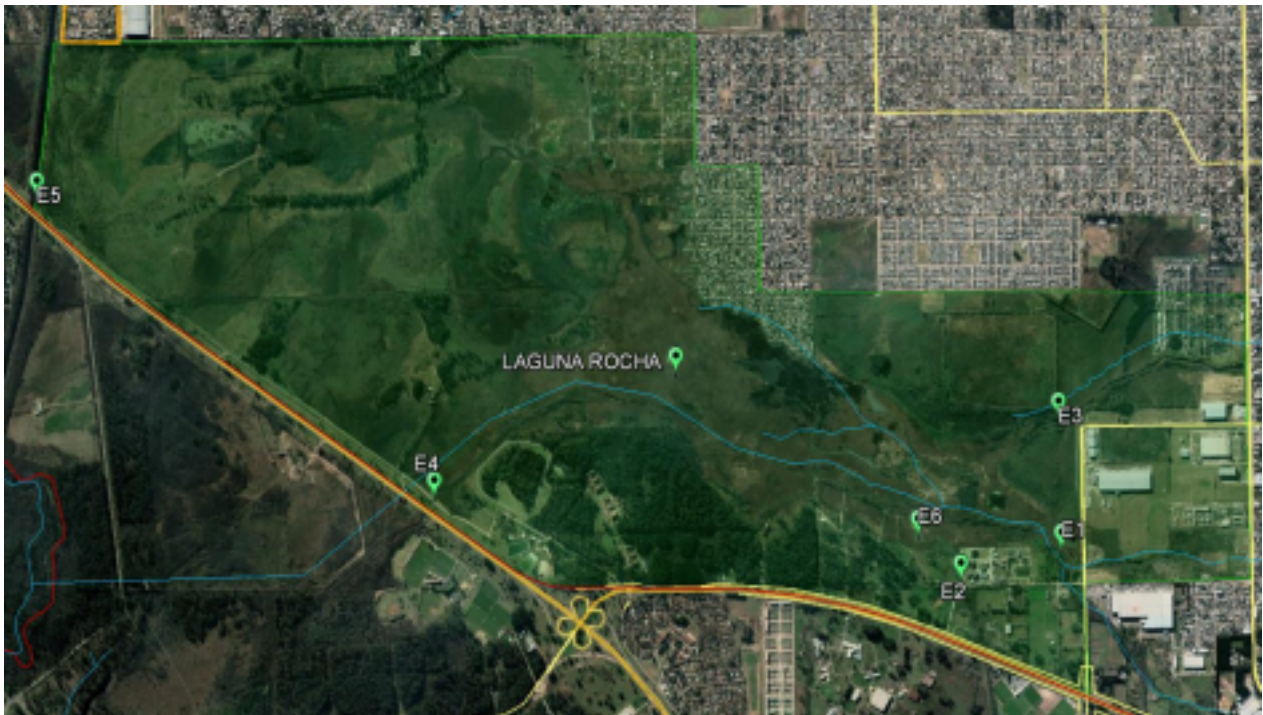
Figura 1. Ubicación geográfica de los puntos de monitoreo.

Los puntos E1, E2 y E3 permitirán monitorear las aguas de ingreso a la laguna de los arroyos El Triángulo, Ortega y Rossi-Sofía. El punto E4 permitirá monitorear un efluente del sistema, el

6  
punto E5 permite evaluar el efluente al sistema que ingresa al curso principal del Río Matanza Riachuelo y el punto E6, que se incorporó en la campaña de otoño de 2019, es parte del cuerpo de la laguna.
