INFORME DE ETAPA 2
INVESTIGACIÓN INTRUSIVA DE FASE II

VILLA INFLAMABLE
Dock Sud, Avellaneda

DIRECCION DE IMPACTO AMBIENTAL Y SOCIAL

324_Informe Etapa 2-Villa Inflammable_Rev.5_V.5

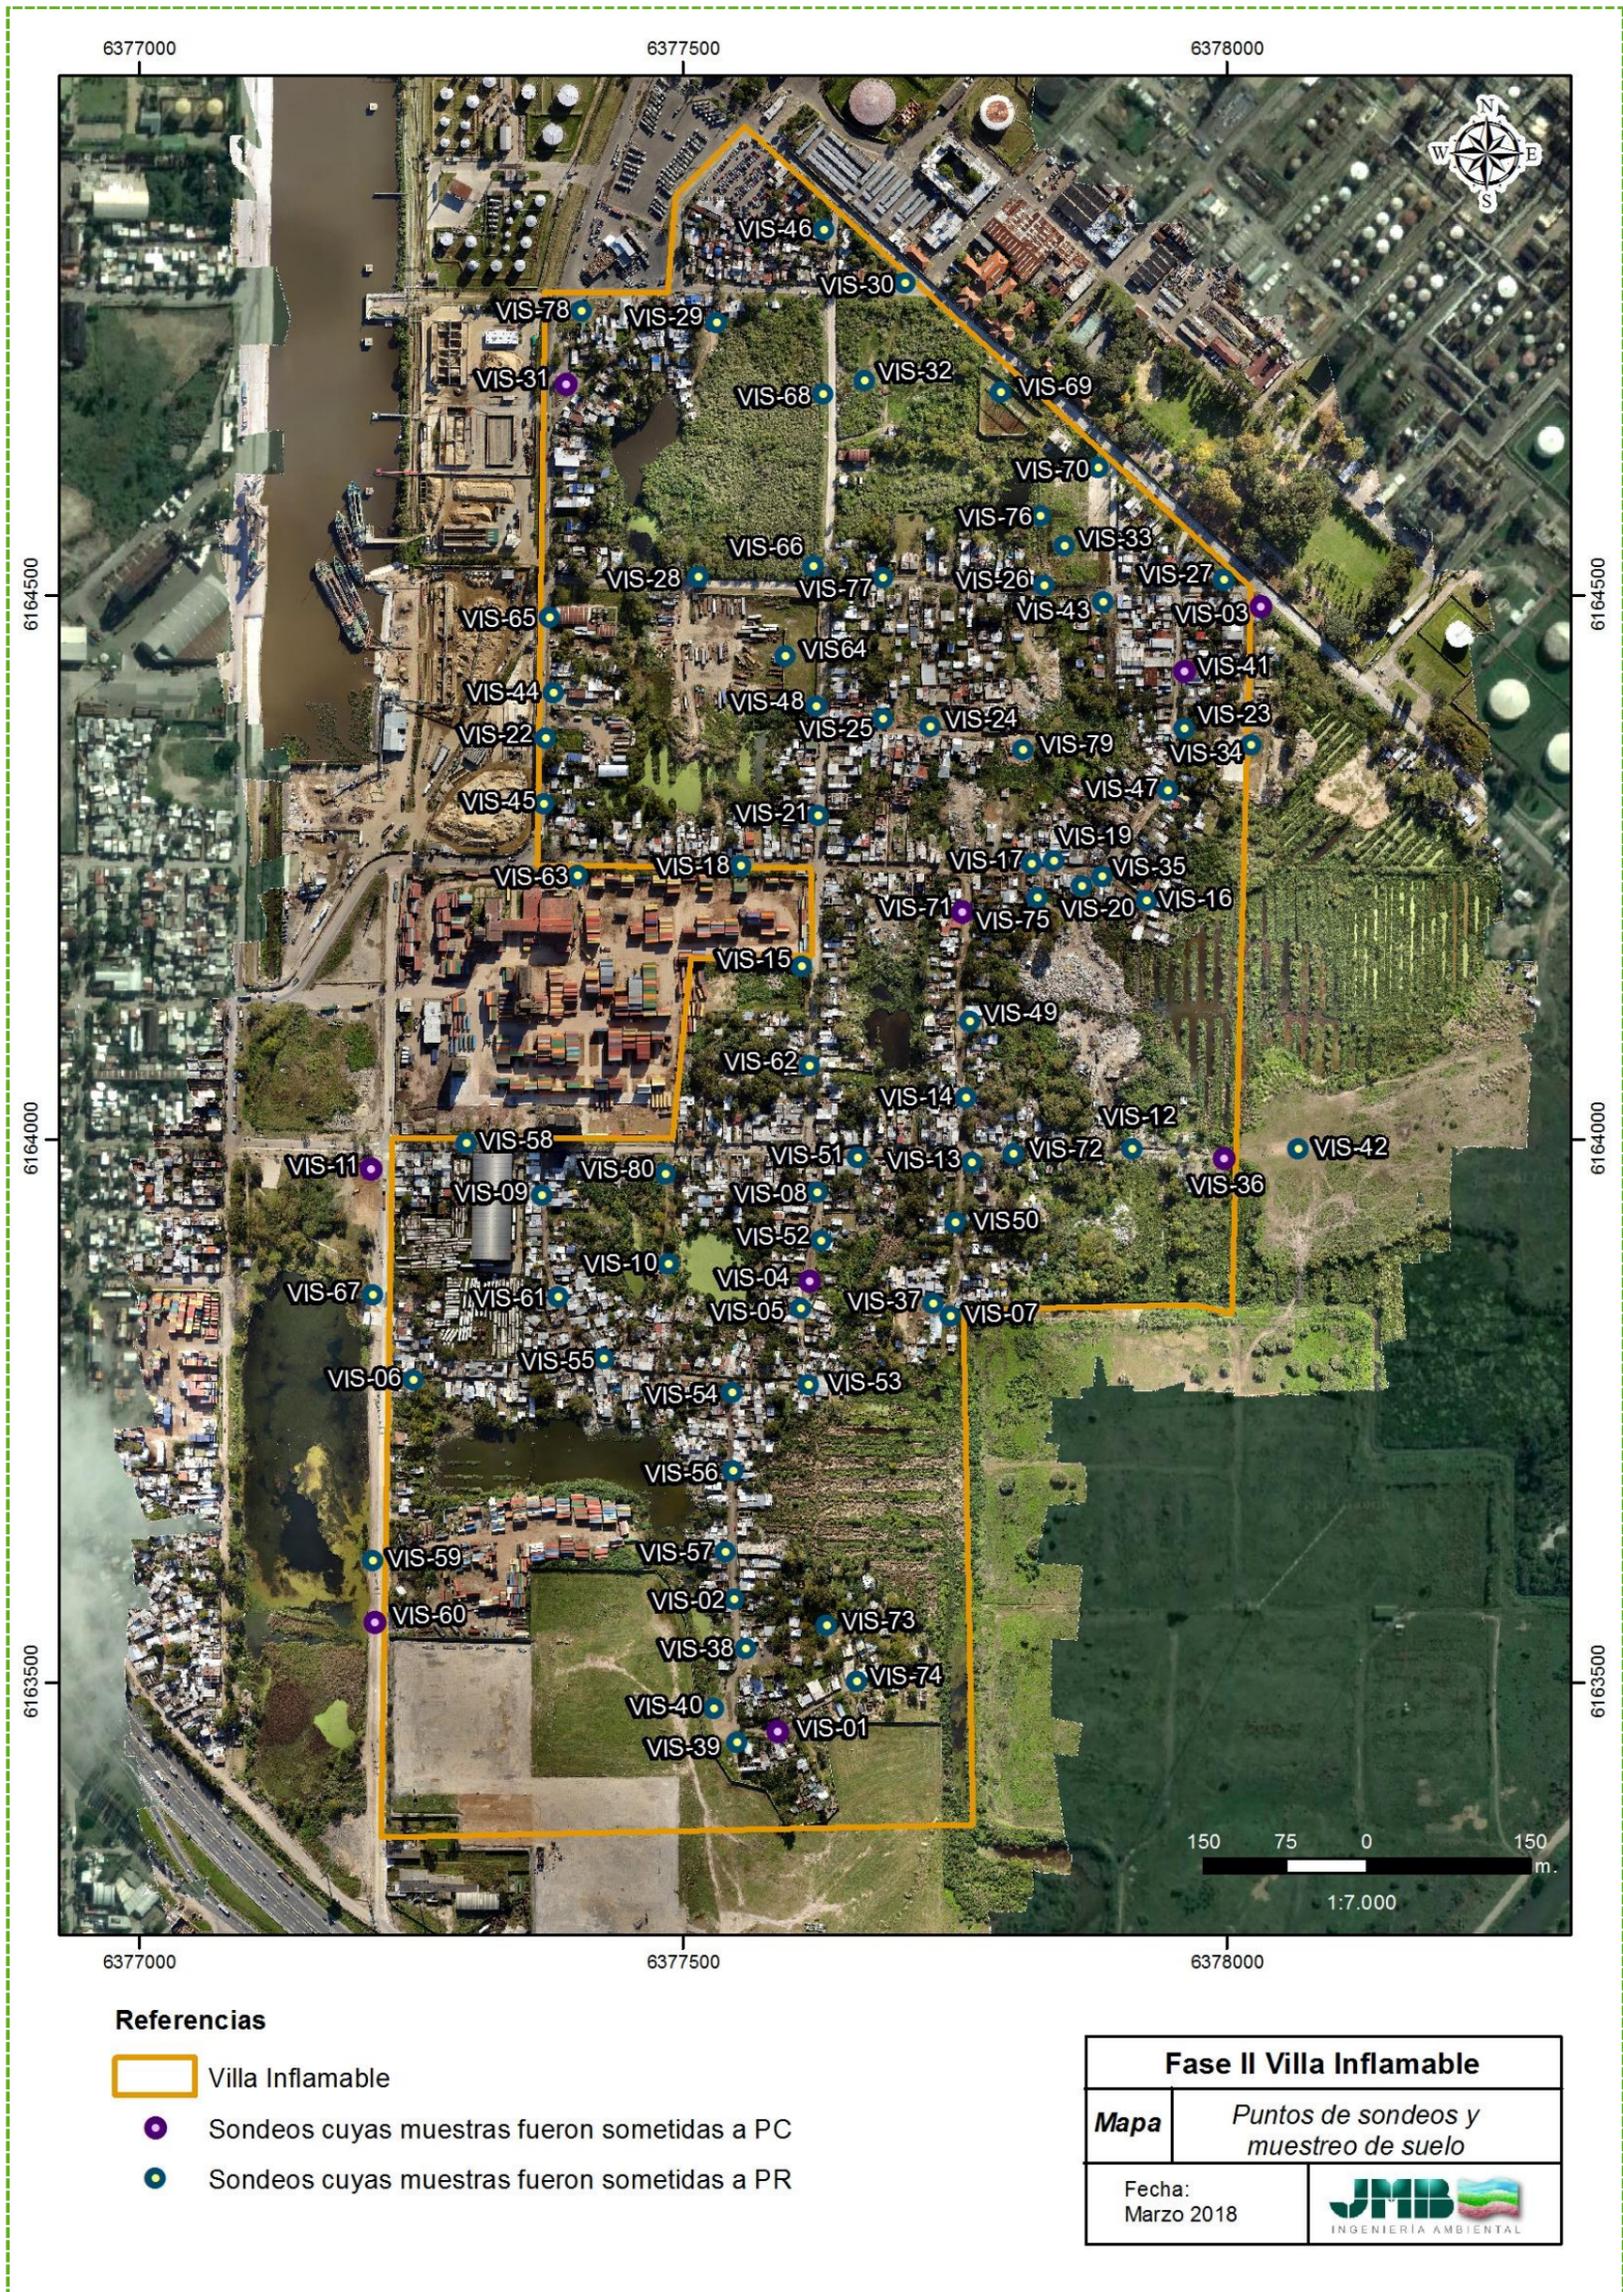
Imagen 5.1.1

Mapa de ubicación de los Sondeos y puntos de muestreo de suelo en Villa Inflamable

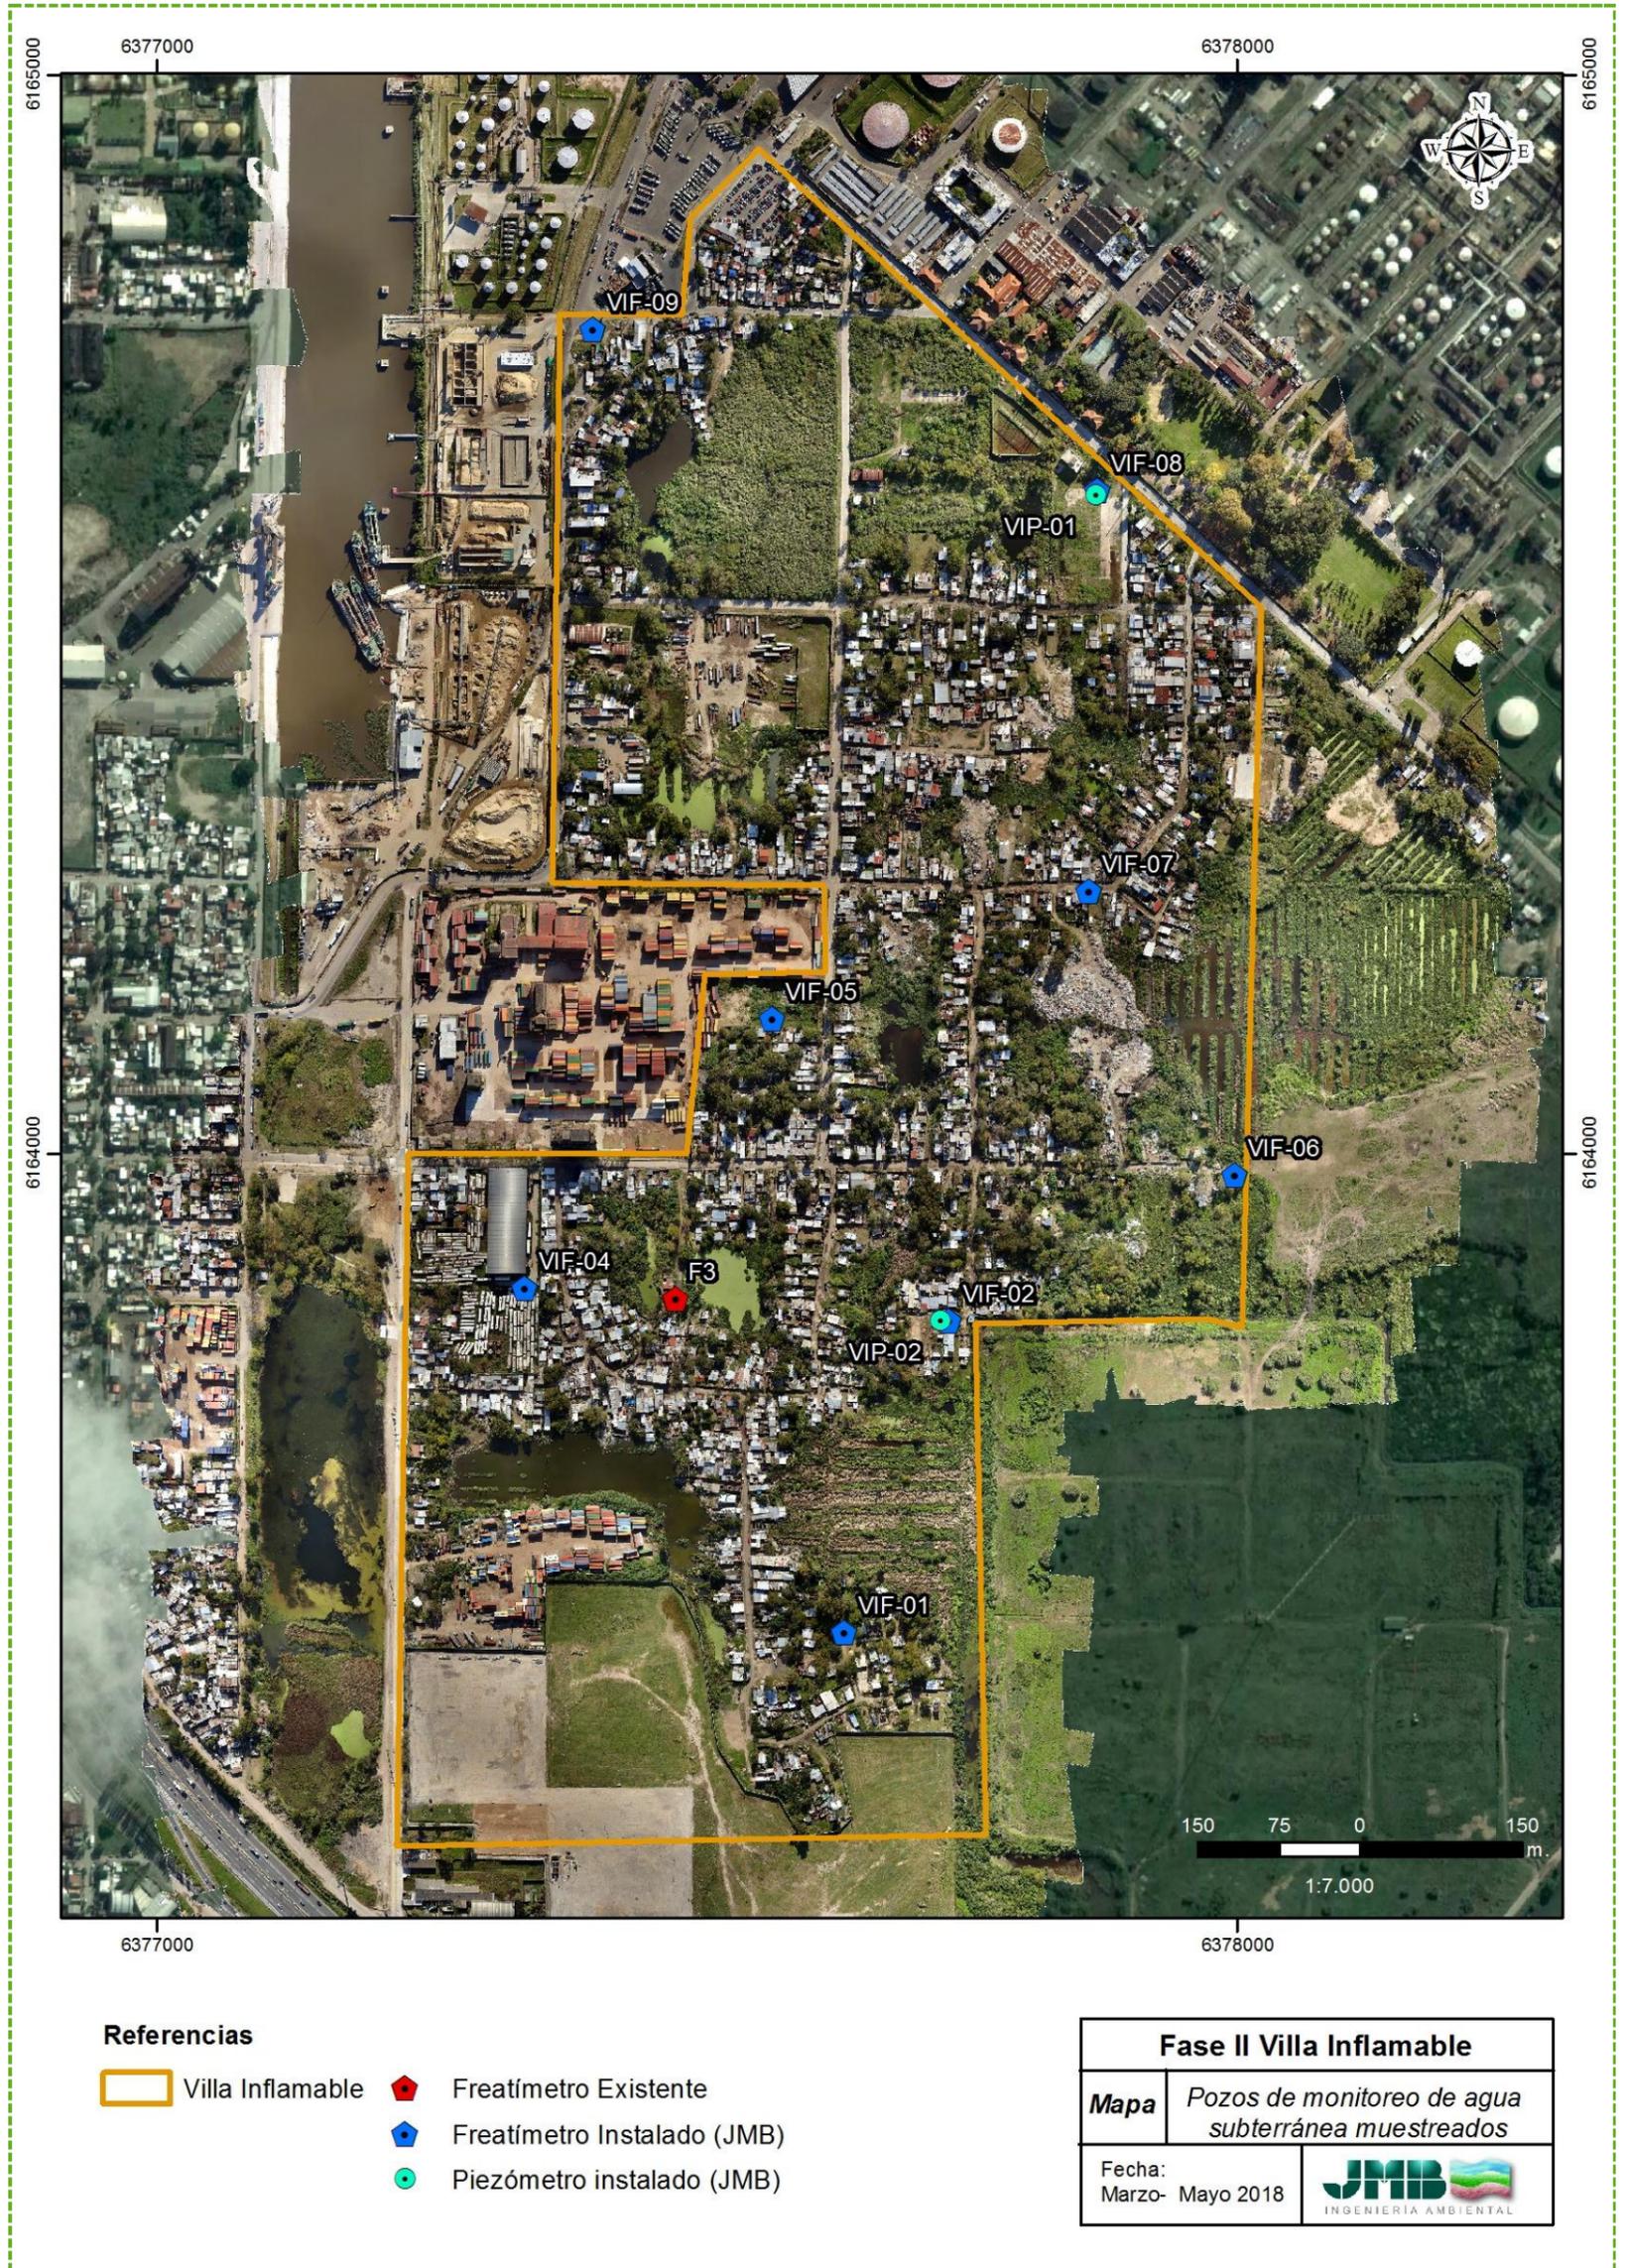
Imagen 5.2.1

Mapa de ubicación de los Pozos de monitoreo instalados en Villa Inflamable

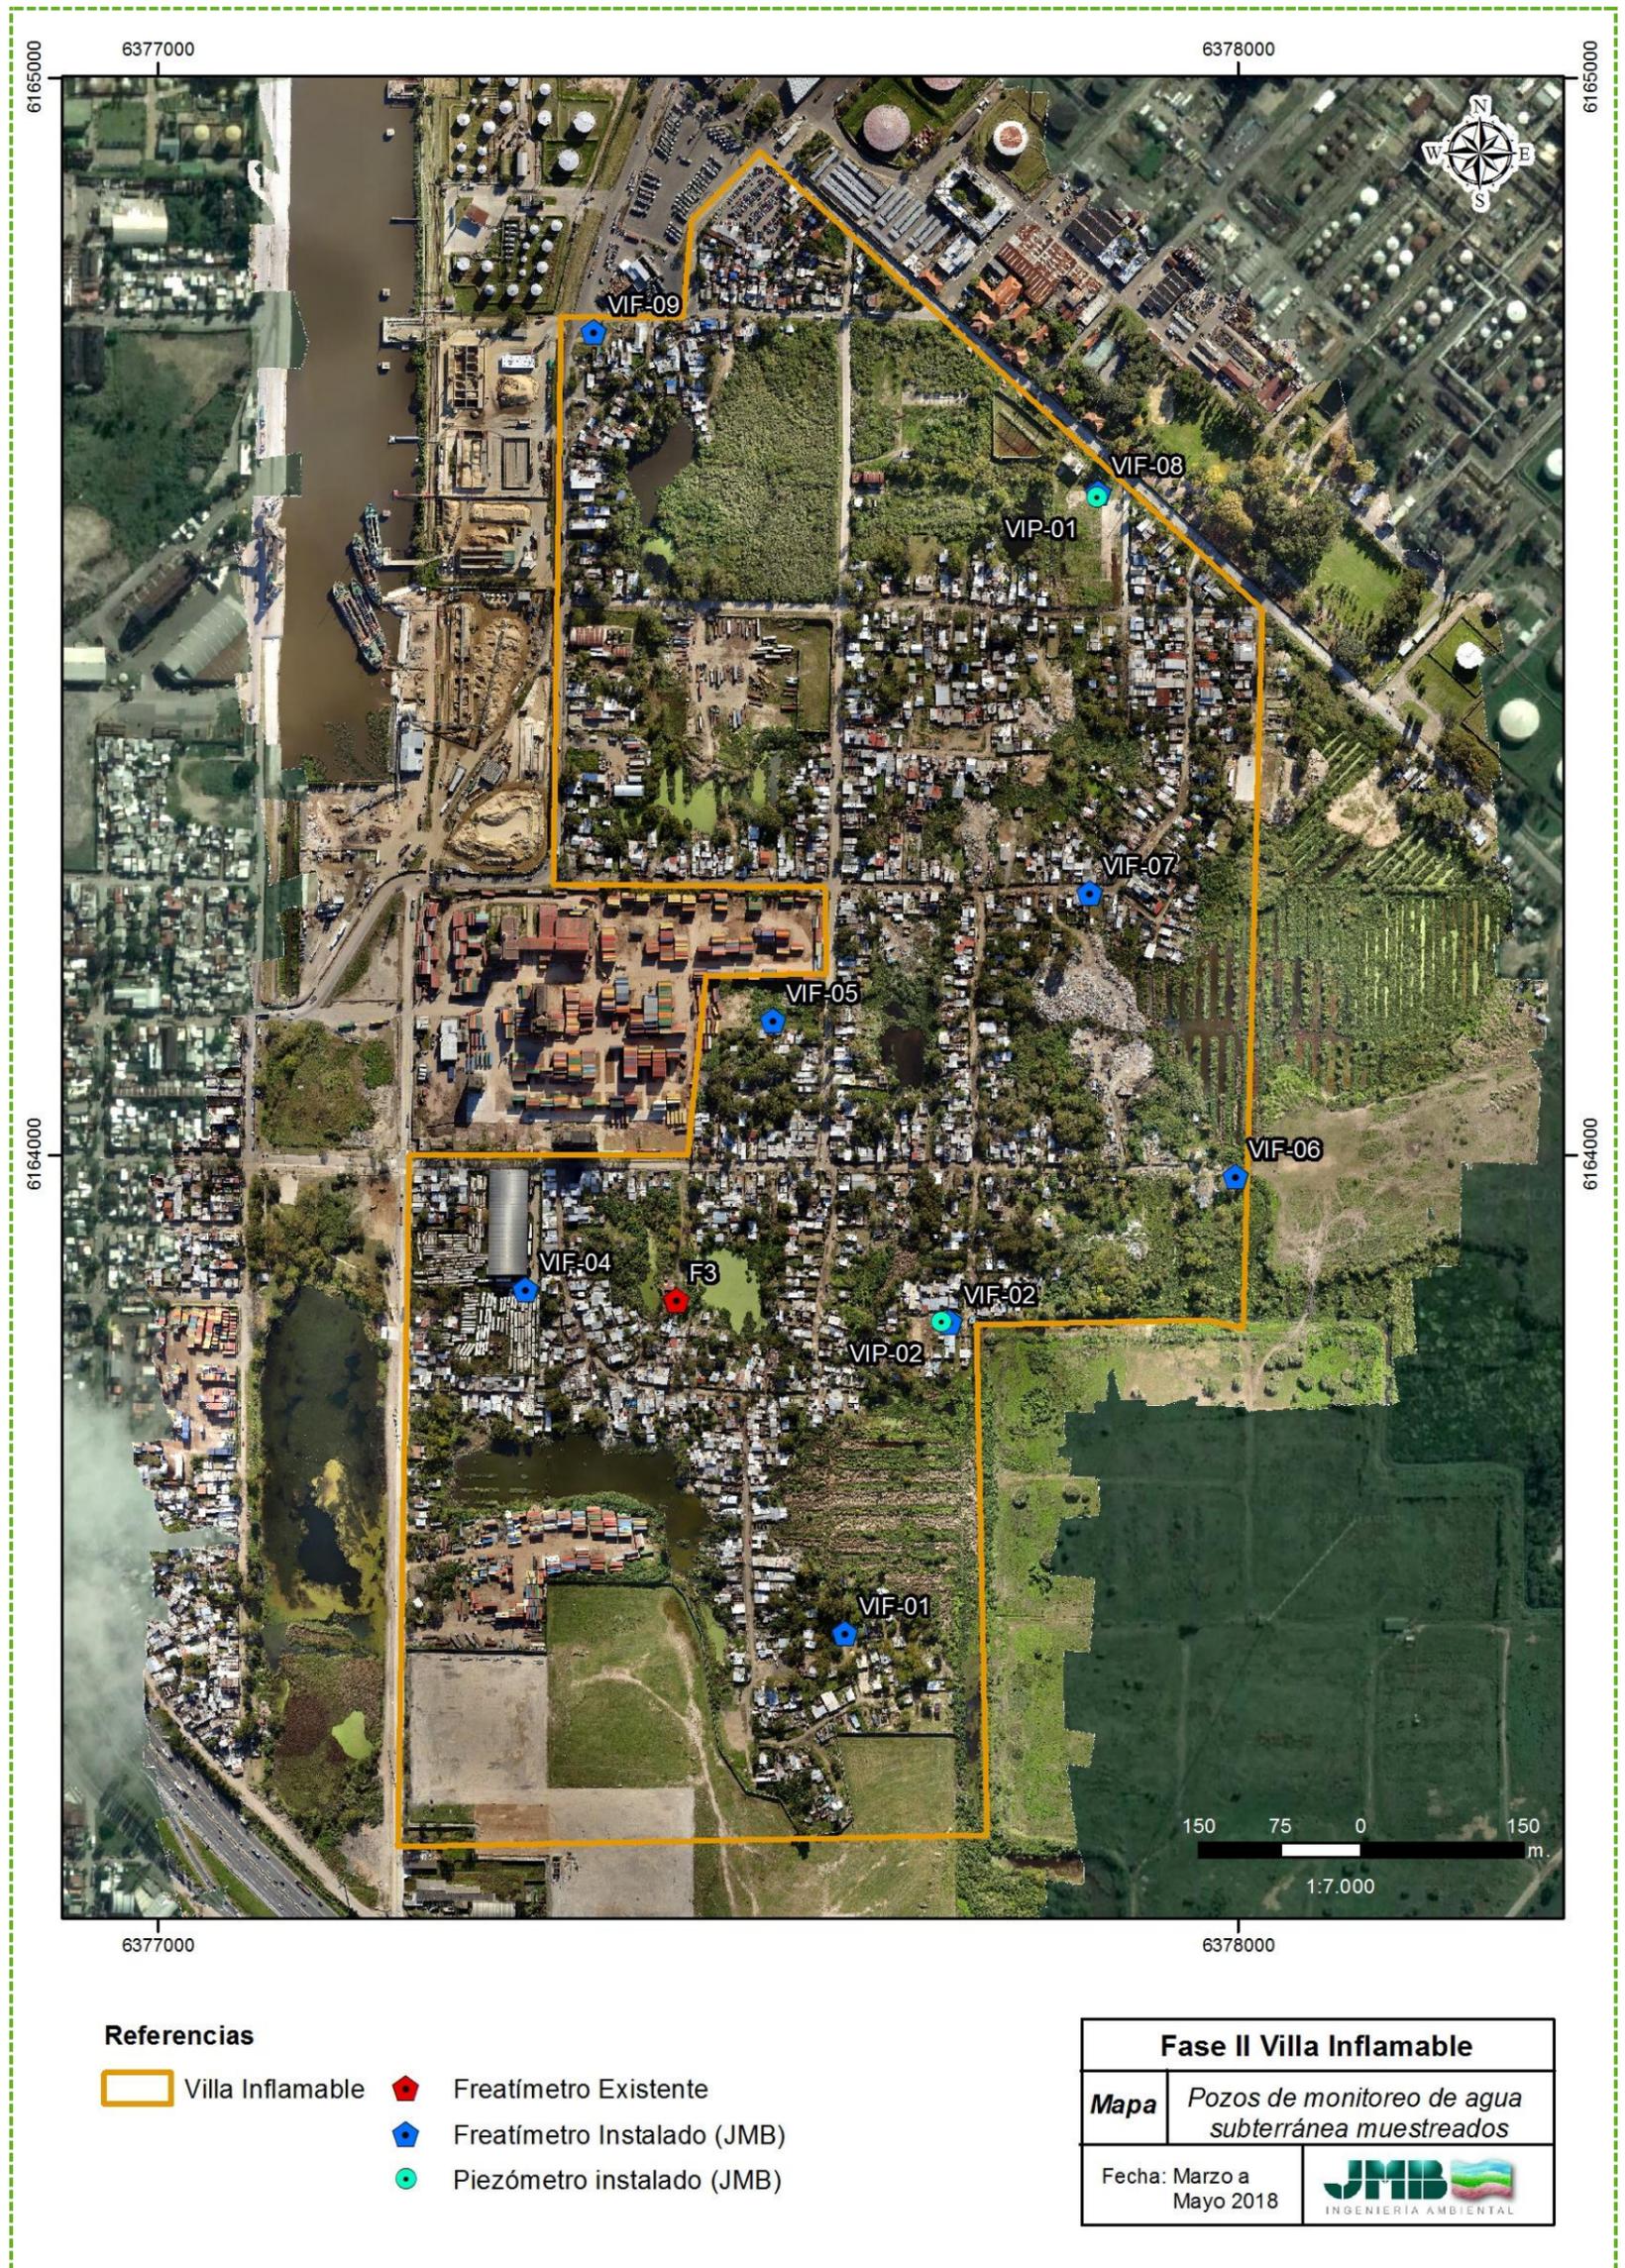
Imagen 5.3.1

Mapa de ubicación de los Pozos de monitoreo de agua subterránea muestreados en Villa Inflamable

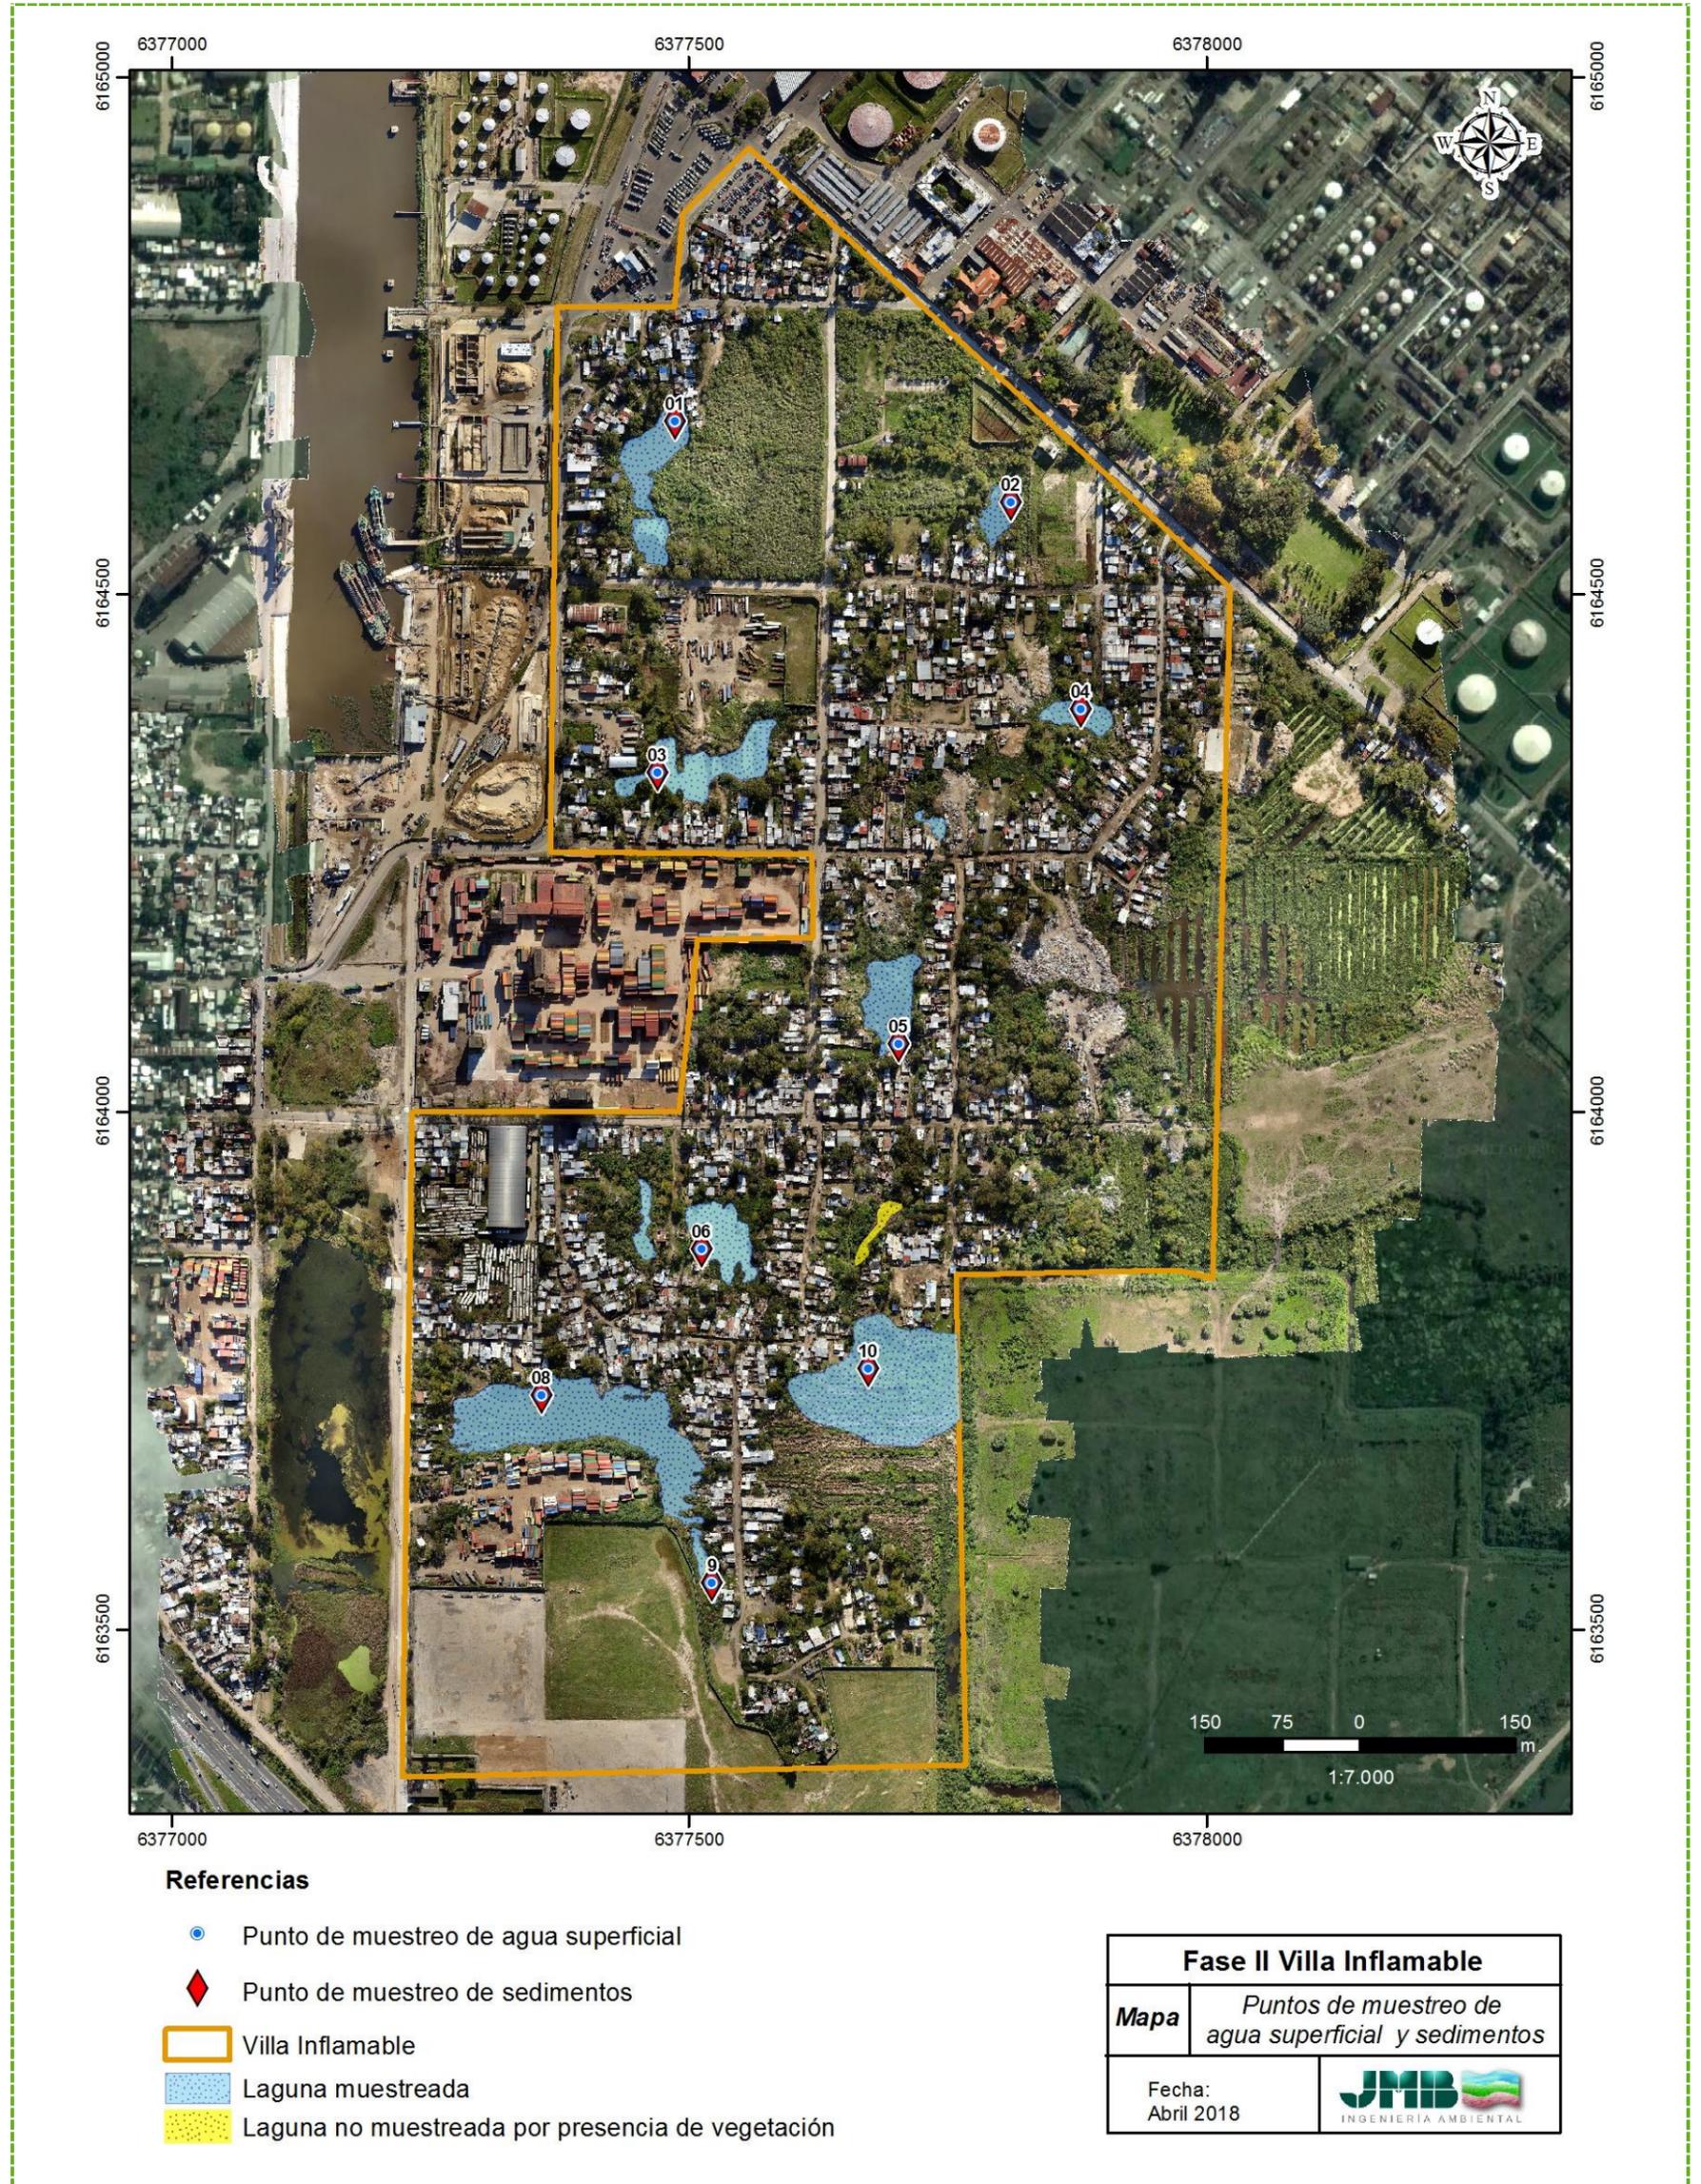
Imagen 5.5.1

Mapa de ubicación de puntos de muestreo de agua superficial y sedimentos en lagunas

Las muestras fueron tomadas desde el sitio de mejor acceso a las lagunas, identificado luego de un relevamiento específico en cada caso, y mediante el empleo de recipientes toma muestras diseñados ad hoc.

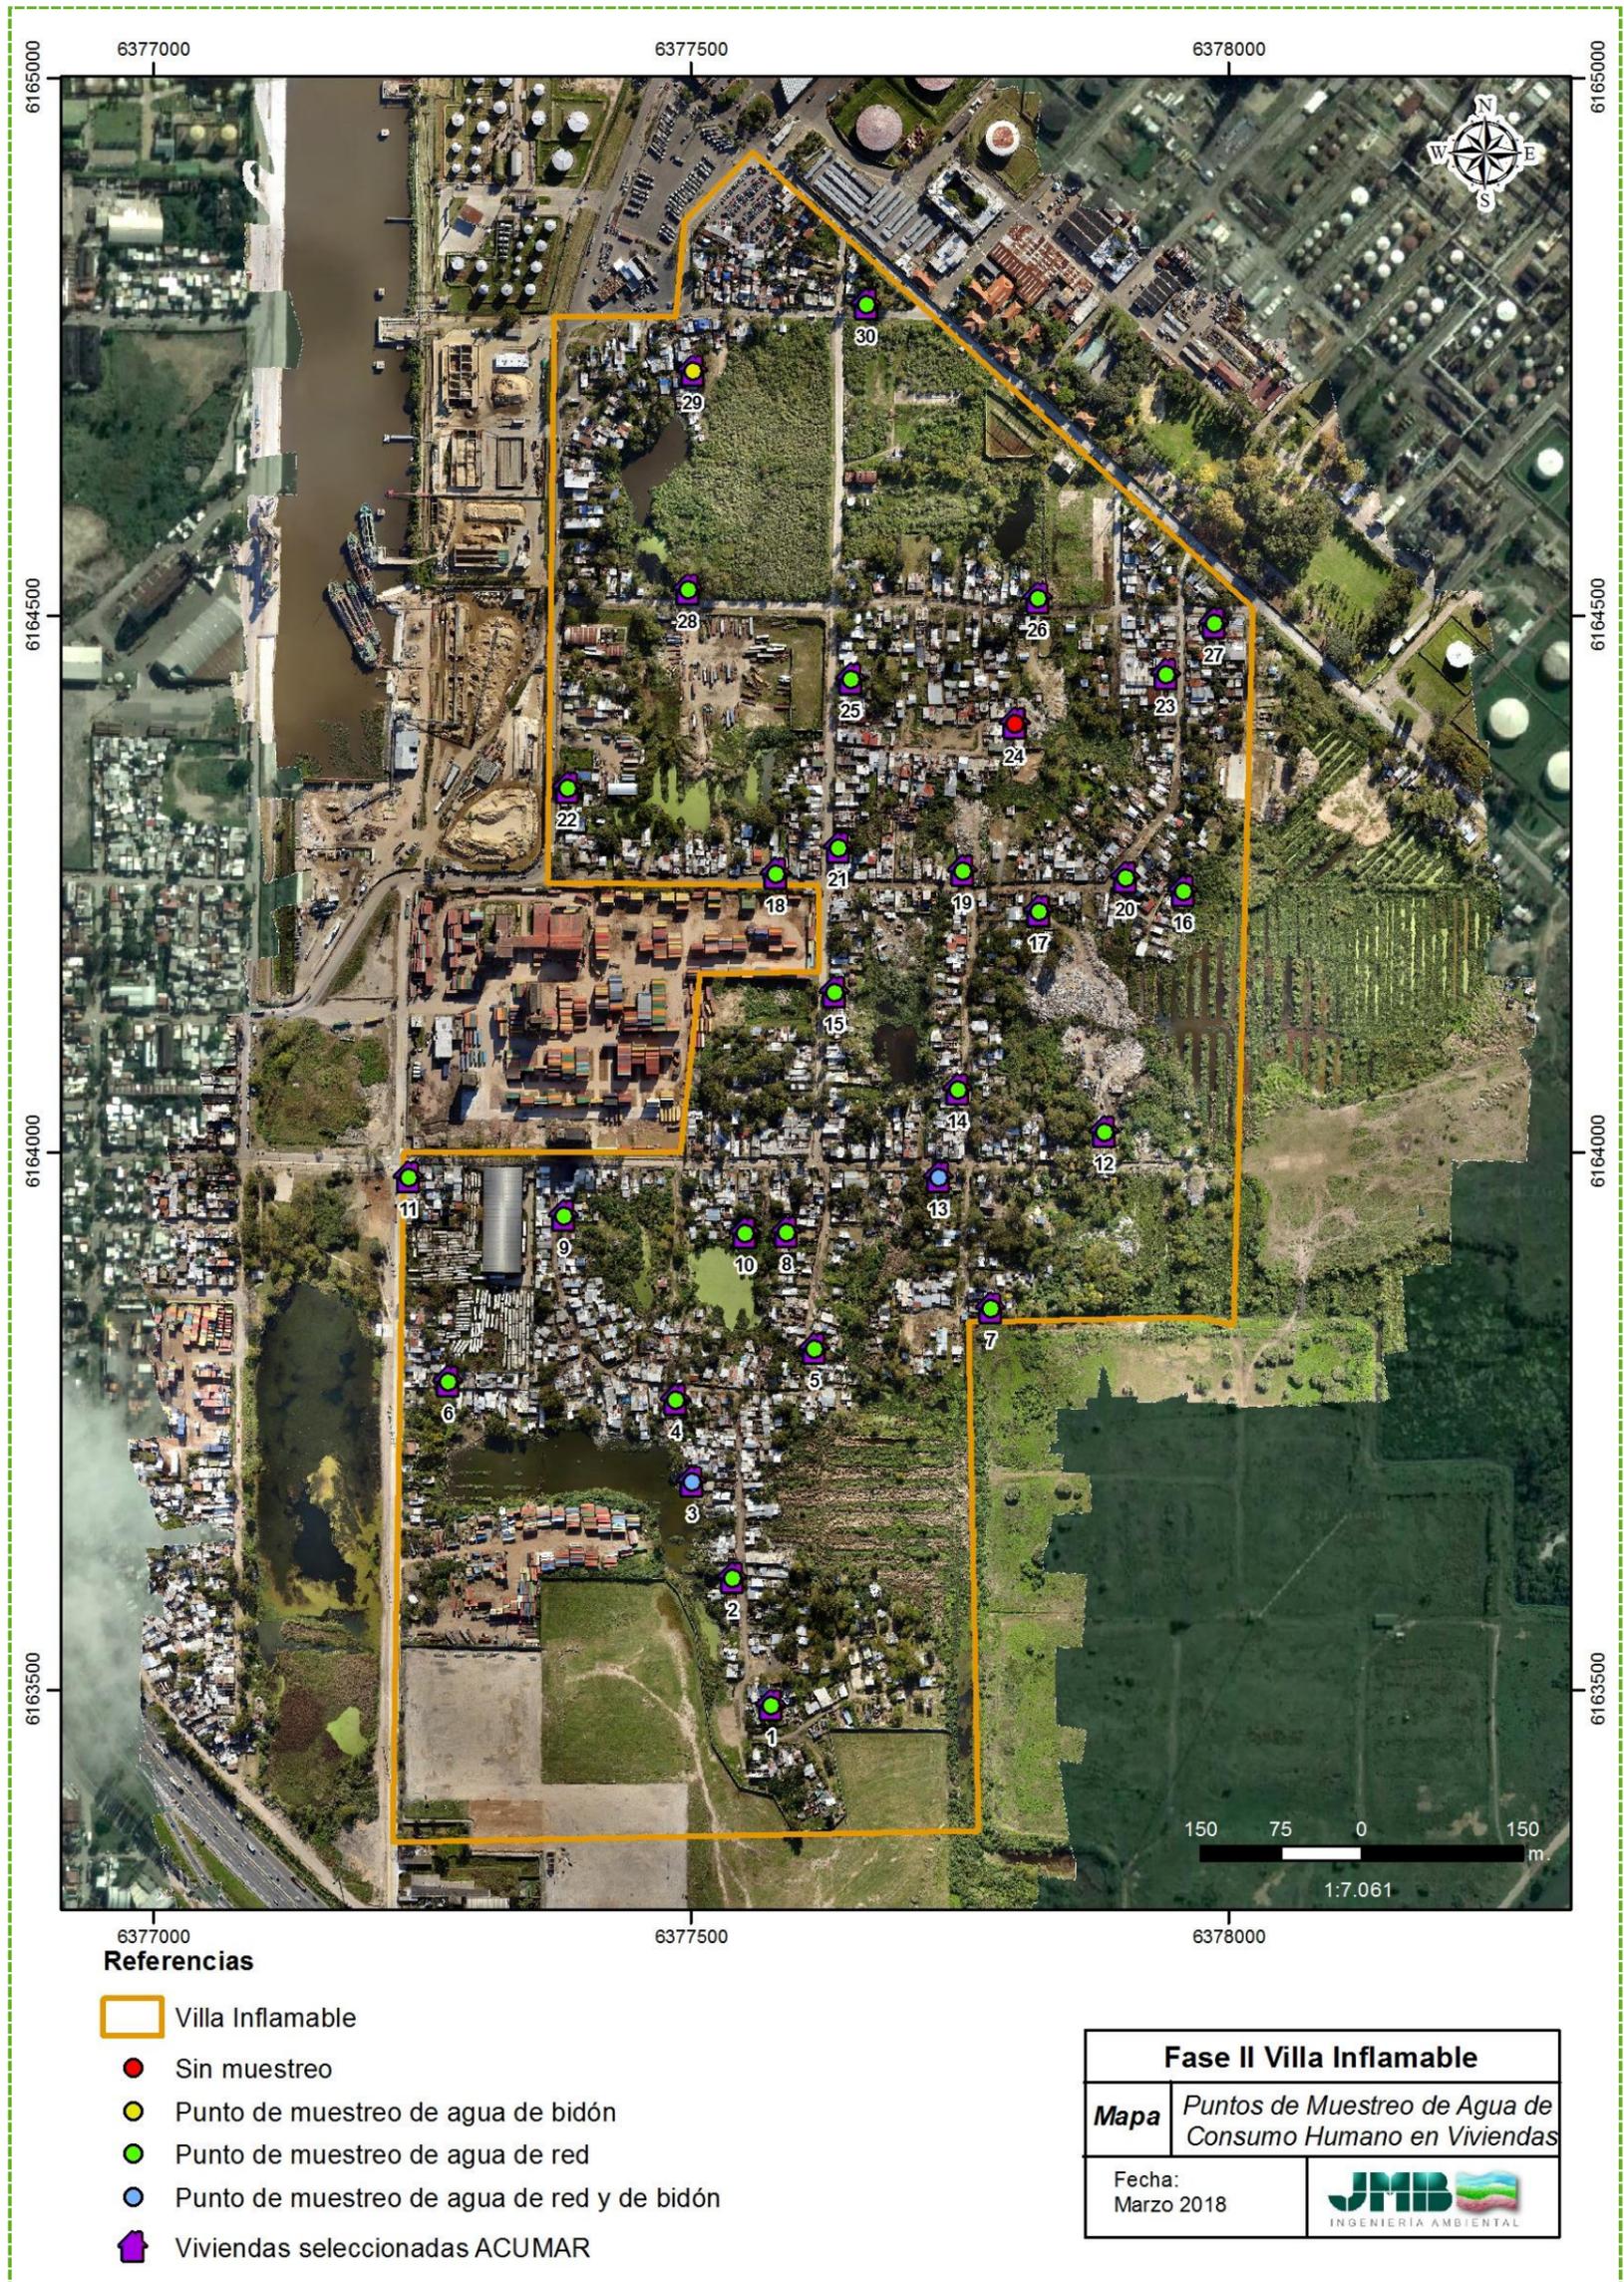
Imagen 5.8.1

Mapa de distribución de las muestras de Agua de consumo tomadas en Viviendas seleccionadas

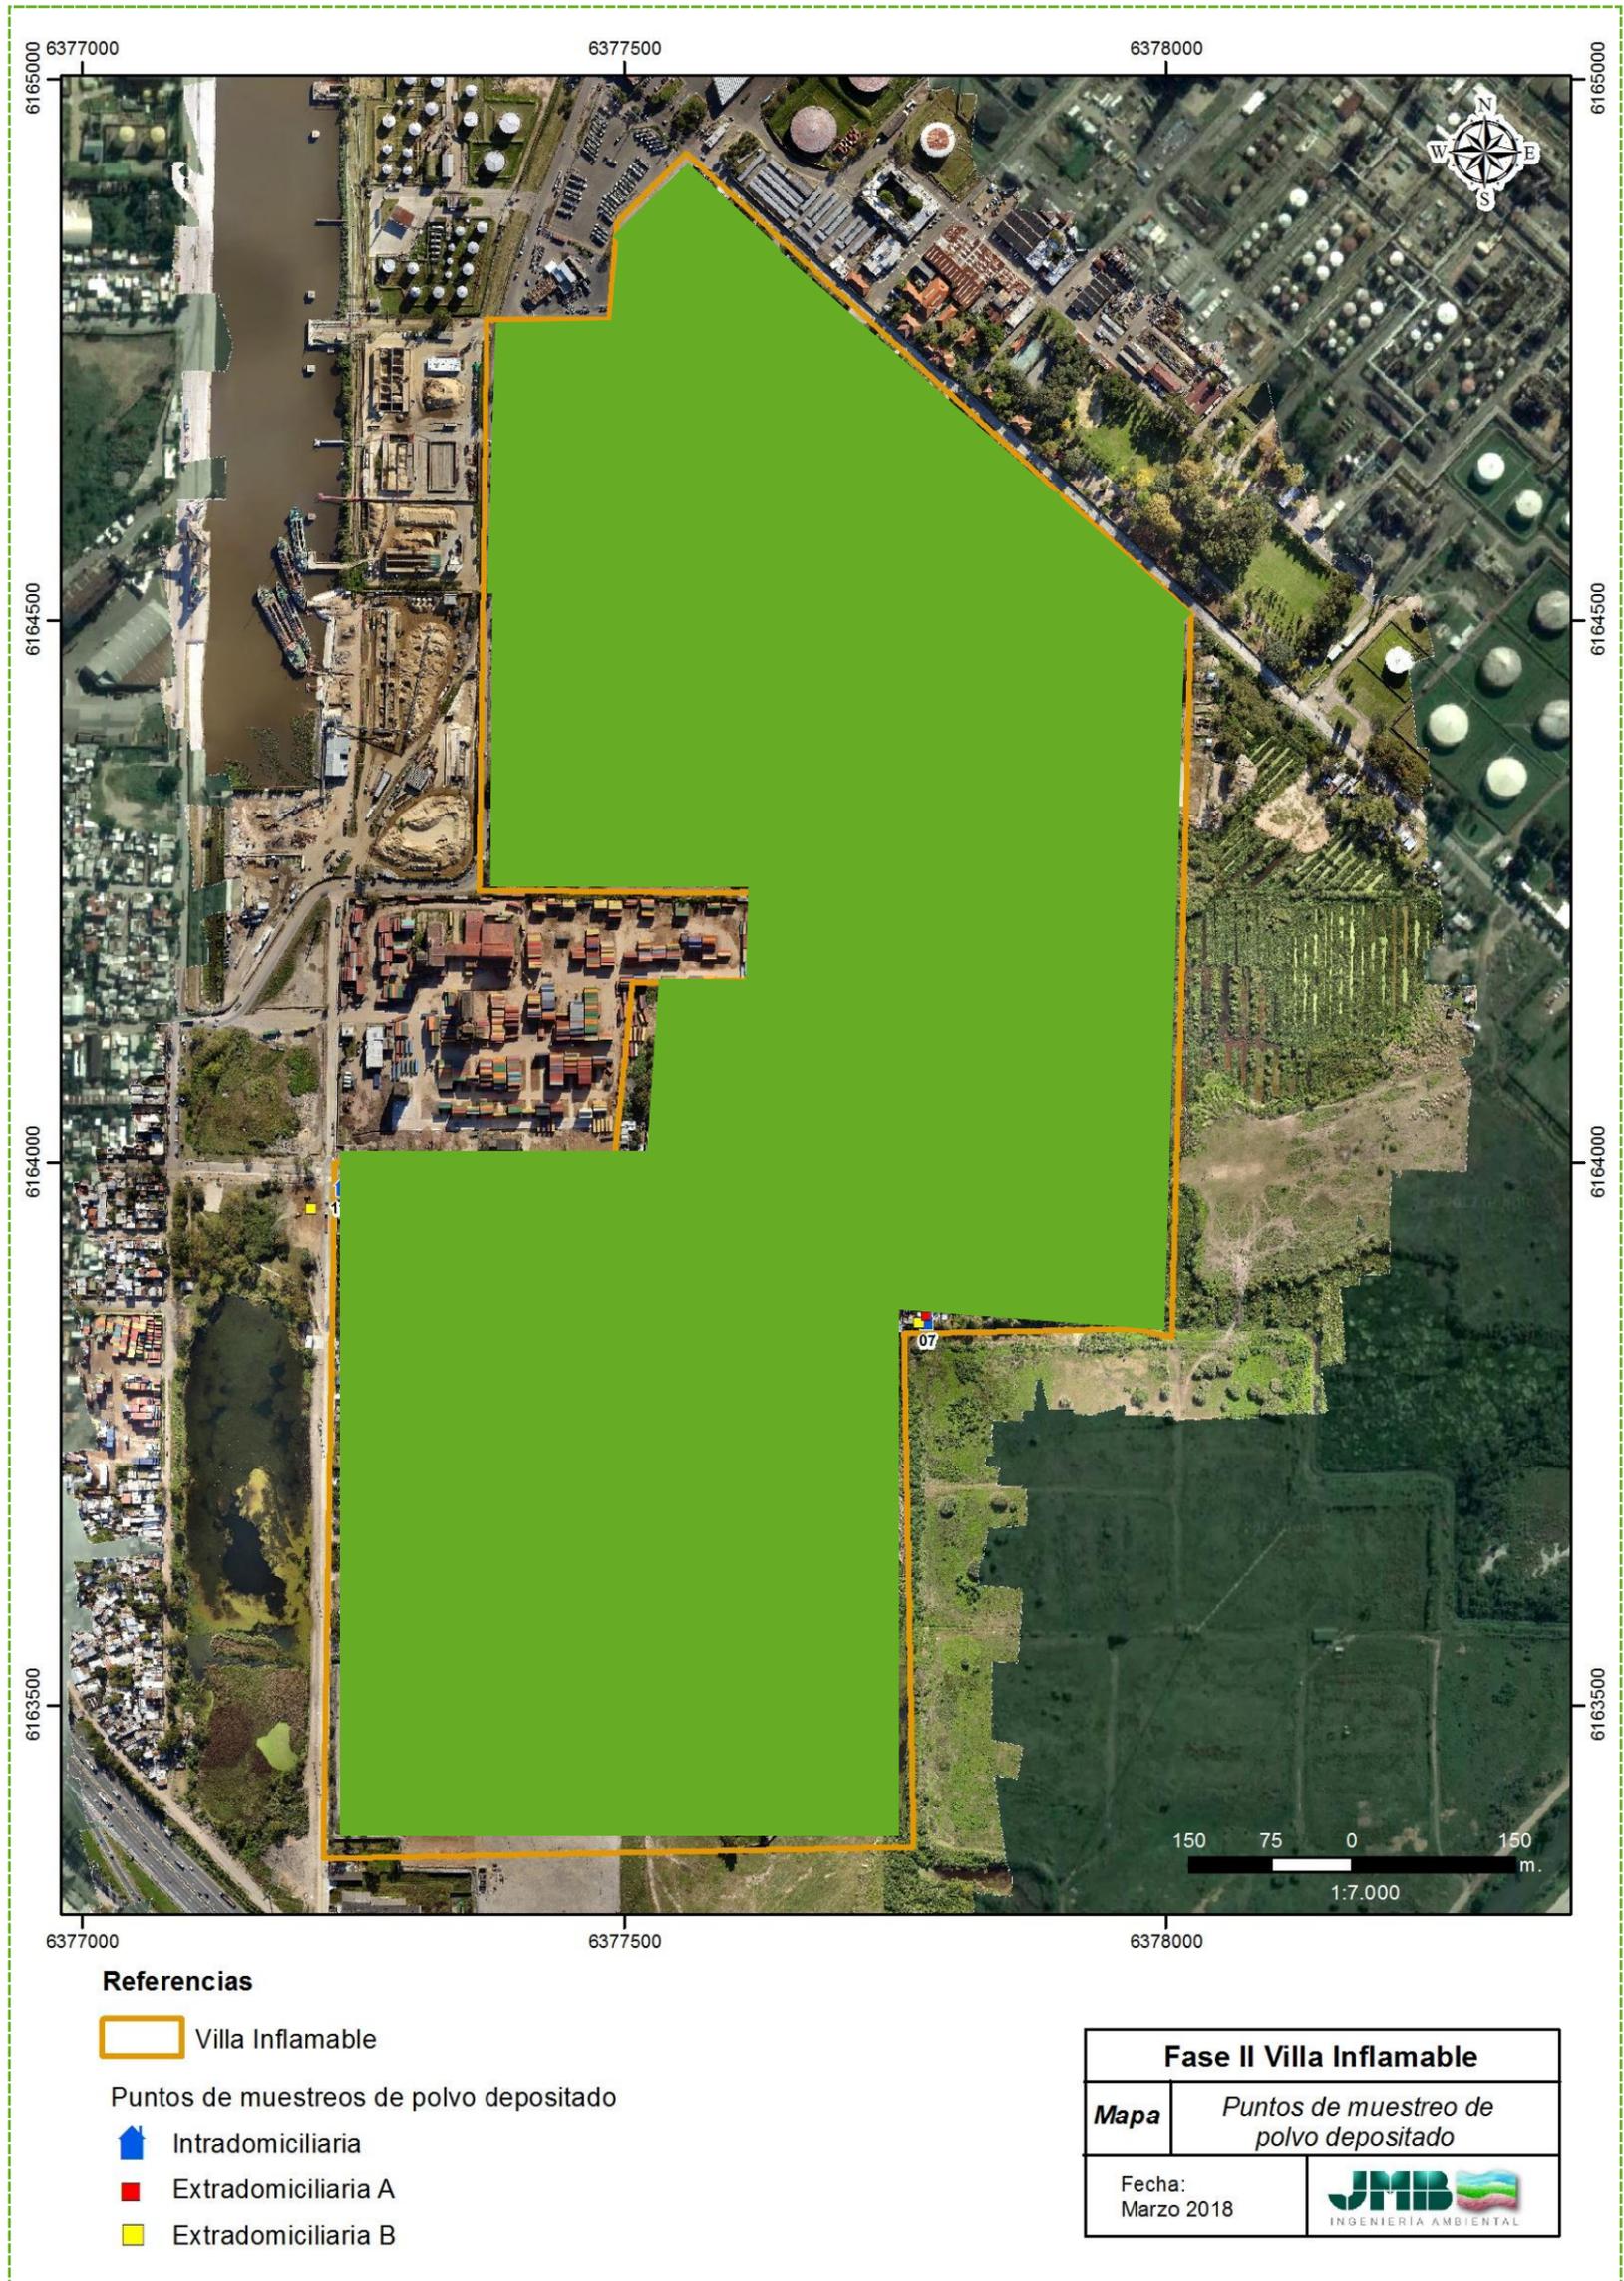
Imagen 5.9.1

Mapa de ubicación de los puntos de muestreo de Polvo Depositado intra y extra domiciliario en las 30 Viviendas seleccionadas de interés en Villa Inflamable
