INFORME DE ETAPA 2
INVESTIGACIÓN INTRUSIVA DE FASE II

VILLA INFLAMABLE
Dock Sud, Avellaneda

DIRECCION DE IMPACTO AMBIENTAL Y SOCIAL

324_Informe Etapa 2-Villa Inflammable_Rev.5_V.5

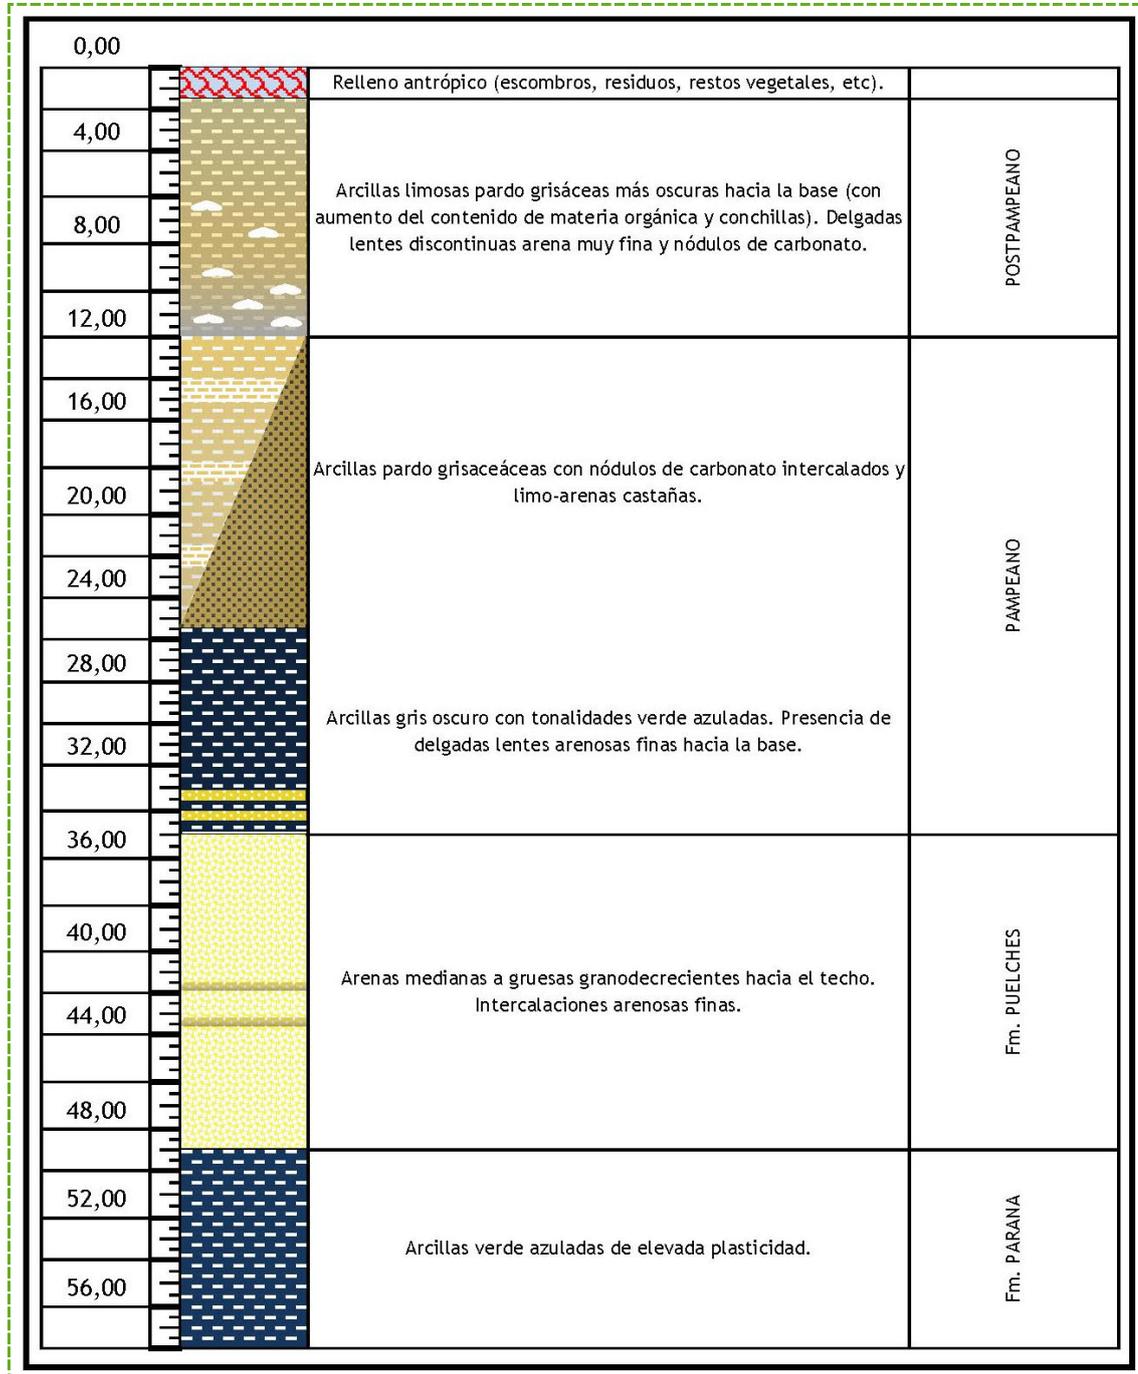
Imagen 6.2.2.1

Perfil estratigráfico tipo-Villa Inflamable

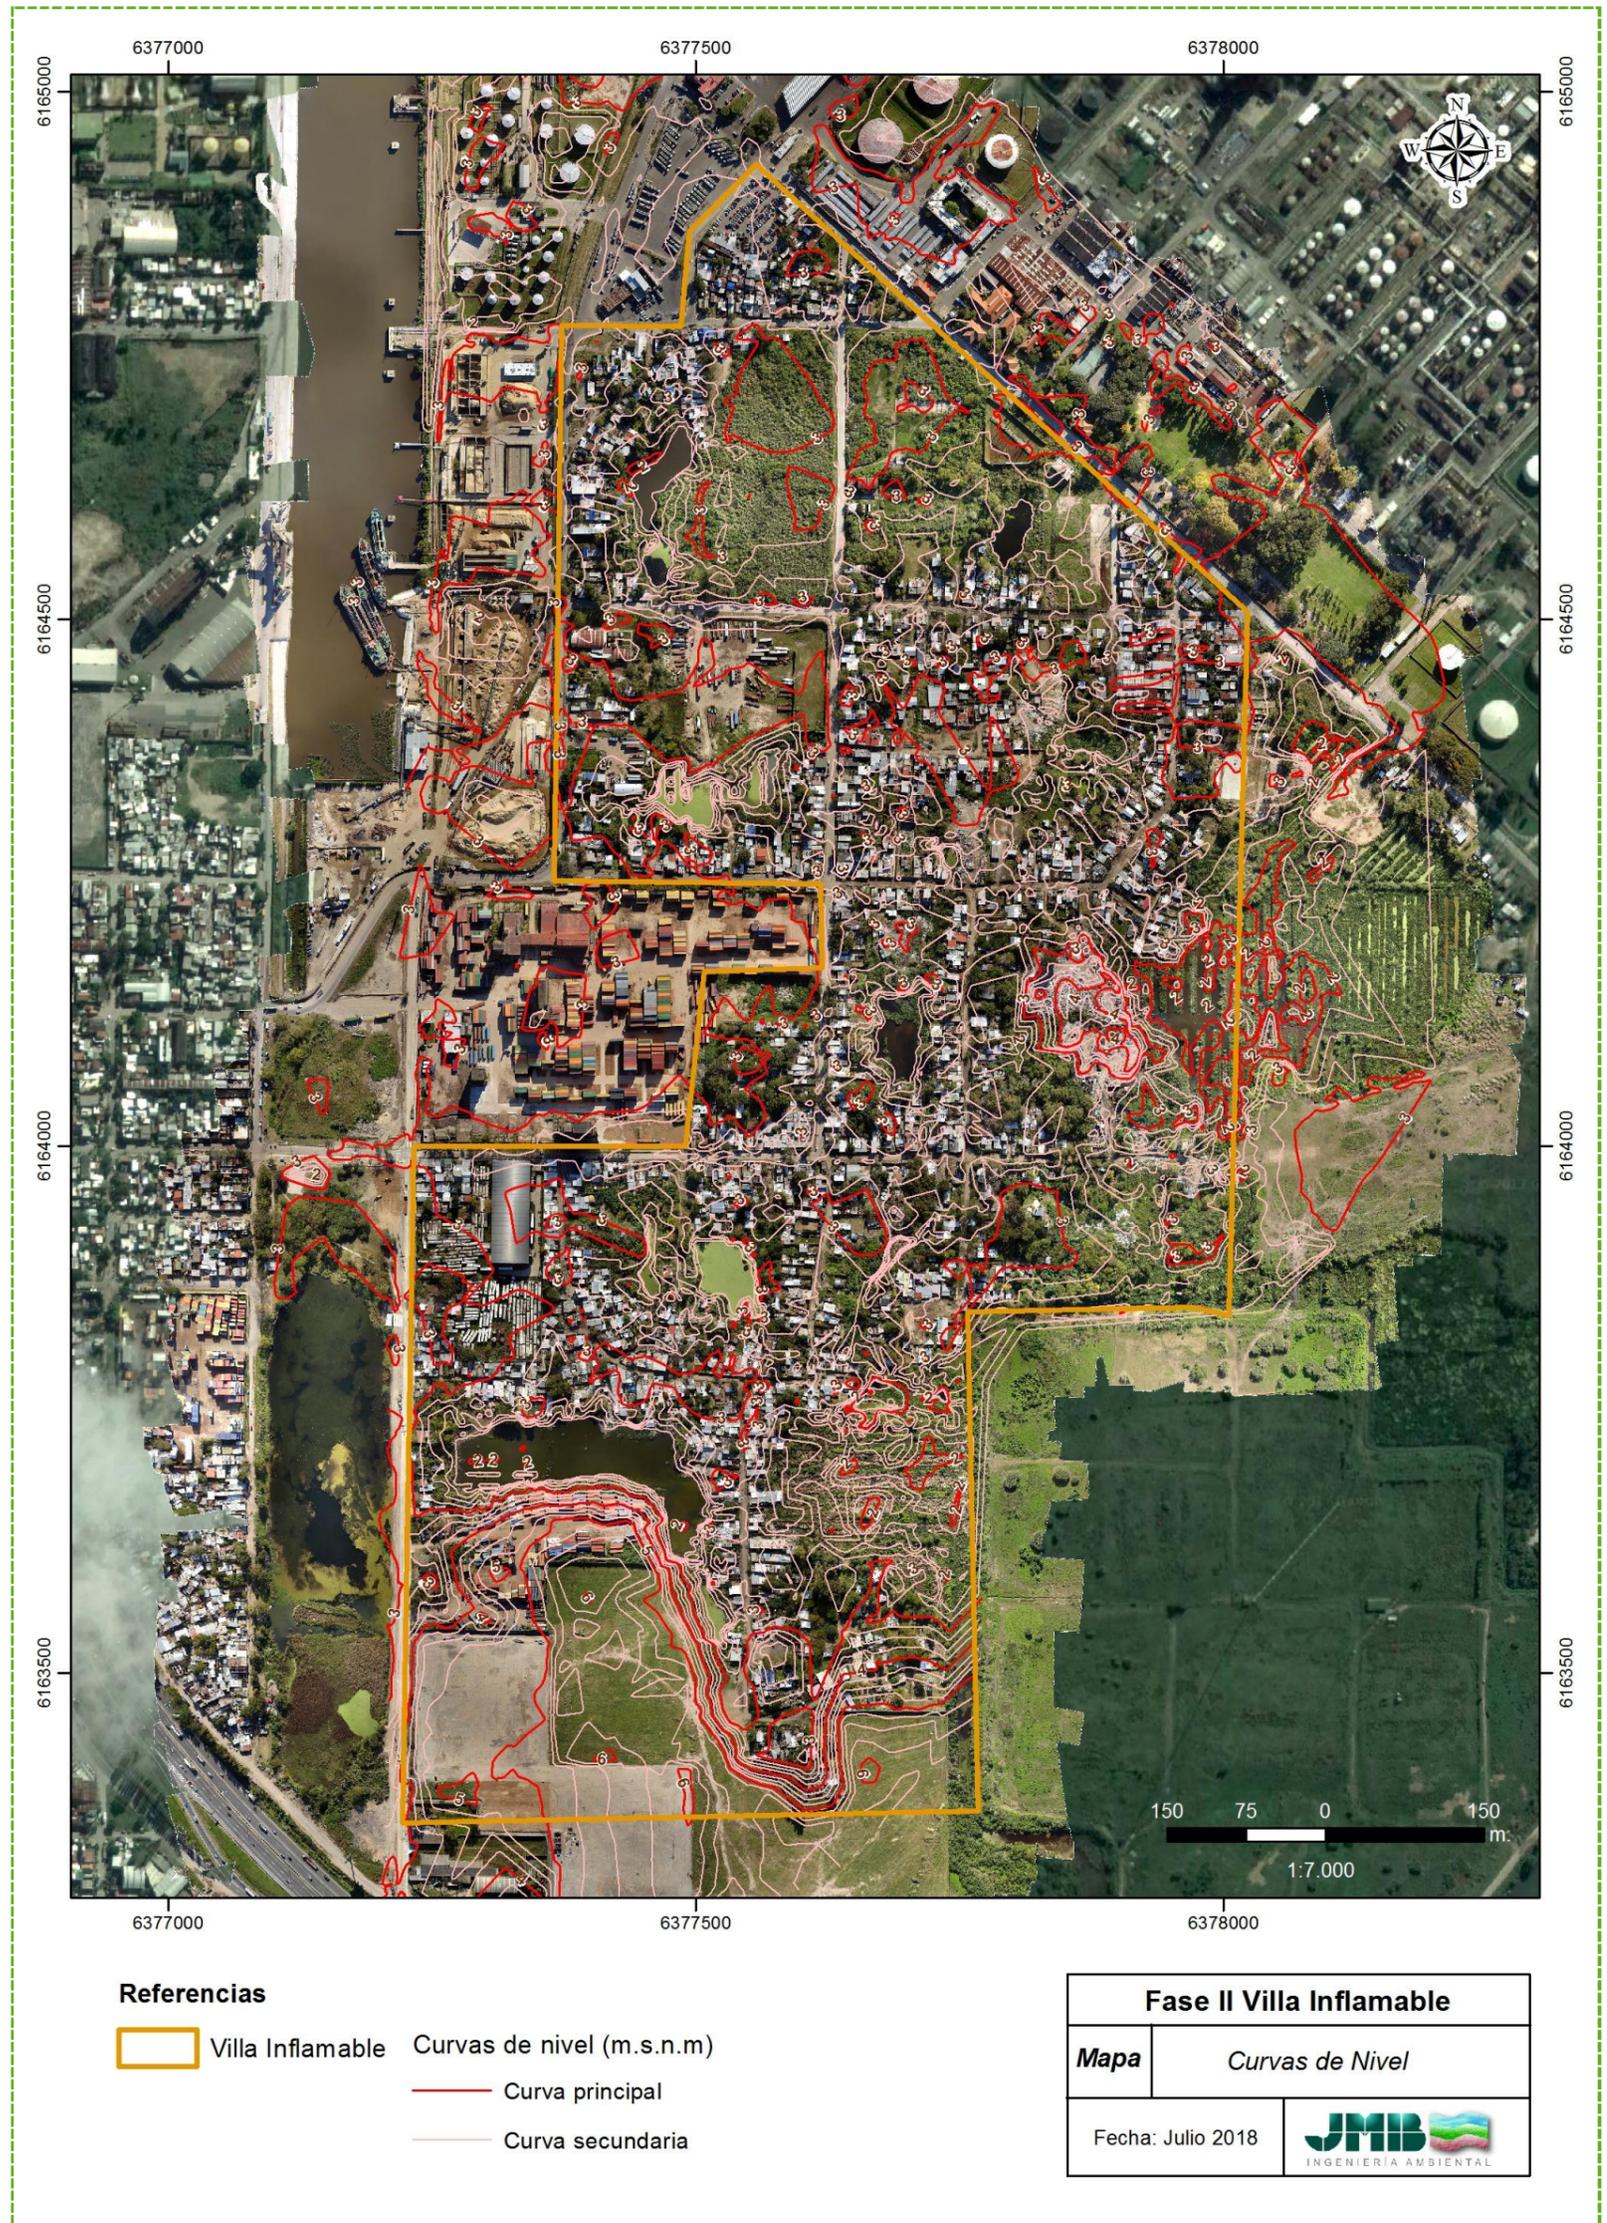
Imagen 6.2.3.1

Curvas de Nivel - Villa Inflamable

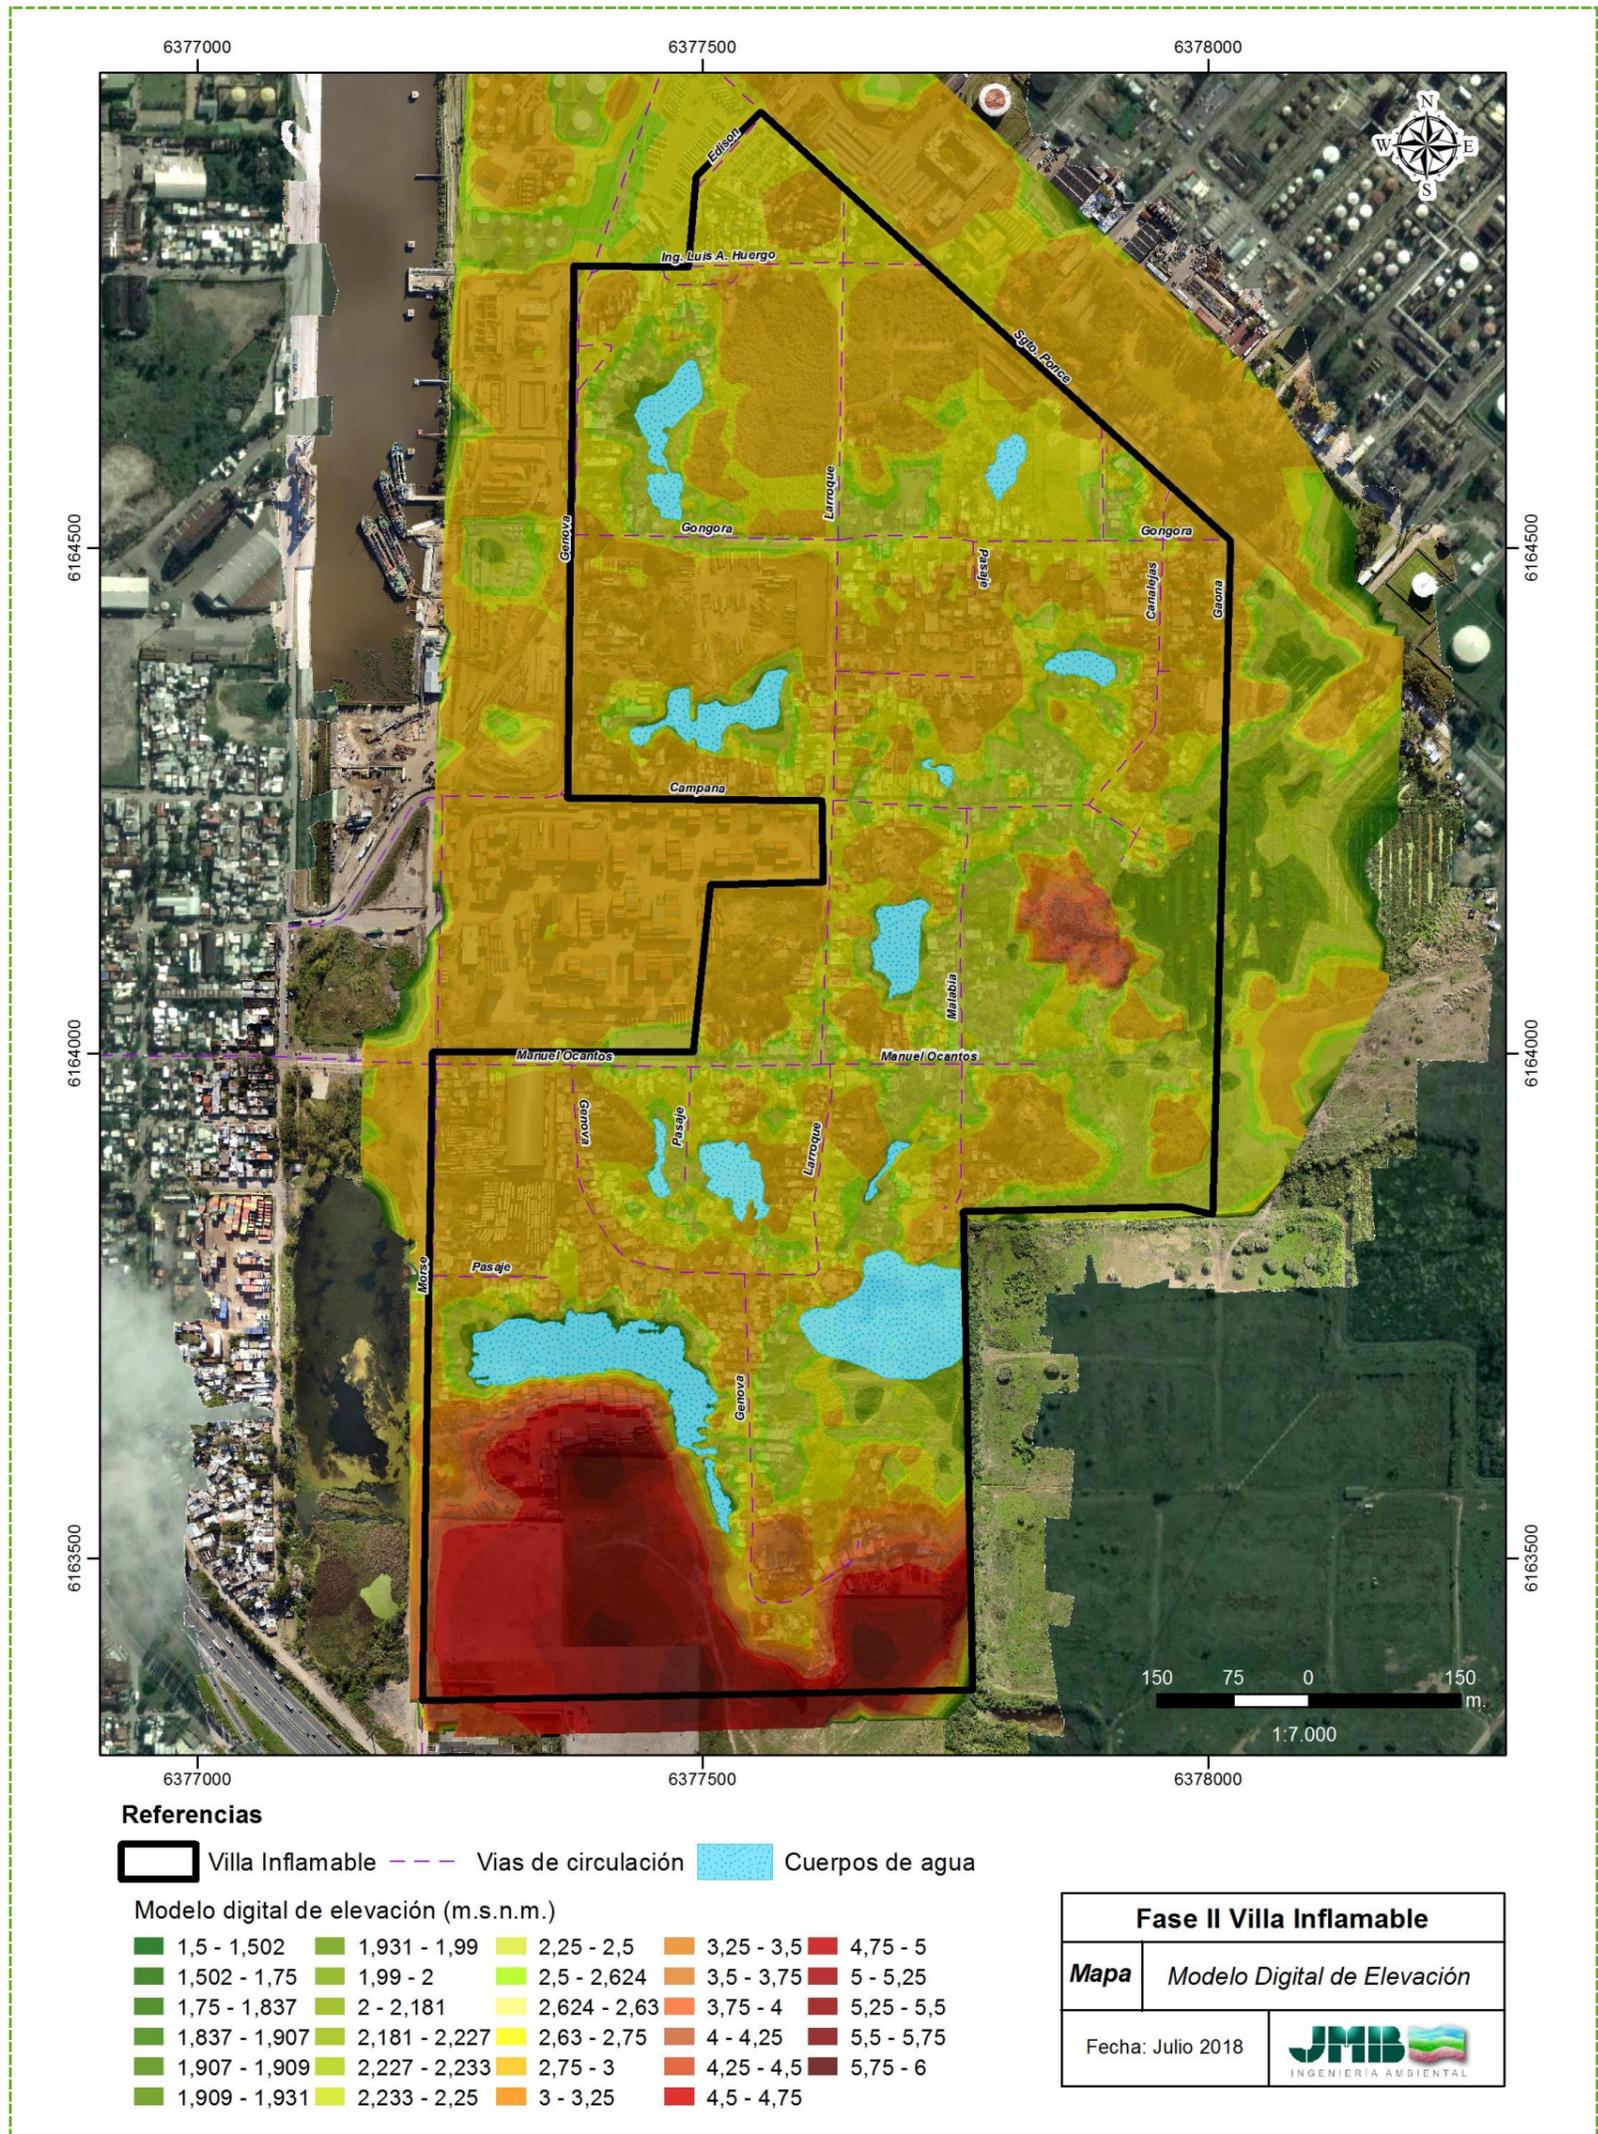
Imagen 6.2.3.2

Modelo de Elevación Digital - Villa Inflamable

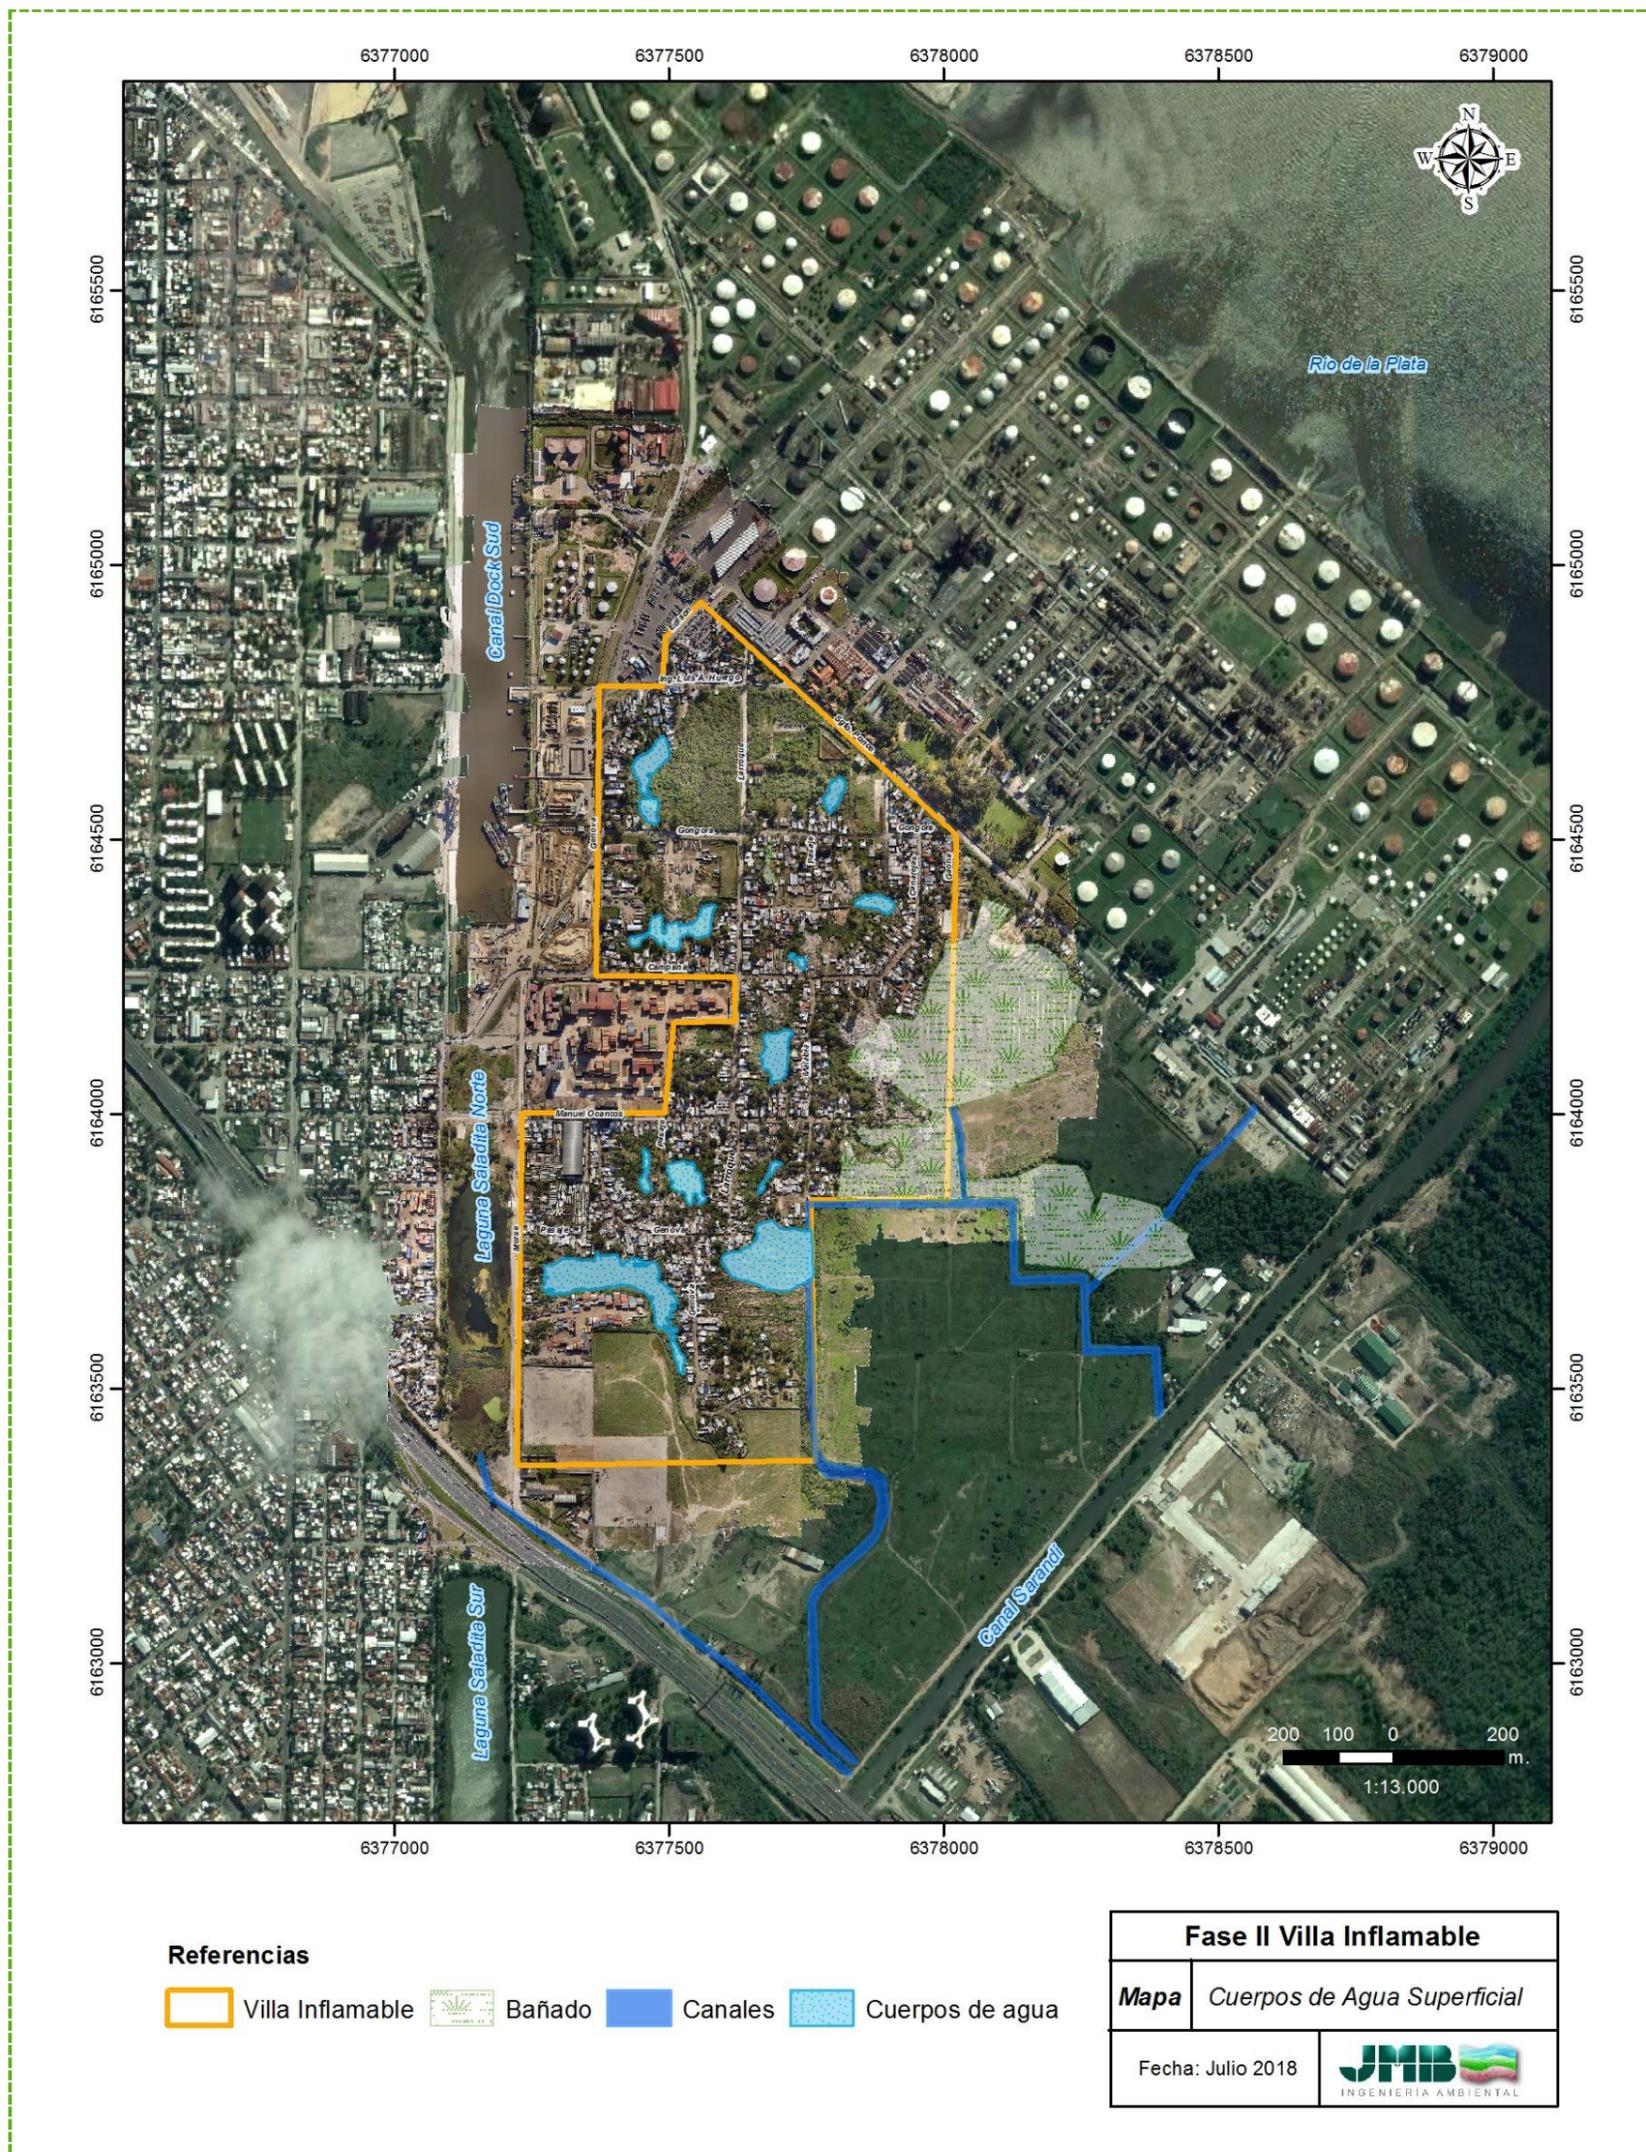
Imagen 6.2.4.1

Cuerpos y cursos de agua superficiales - Villa Inflamable

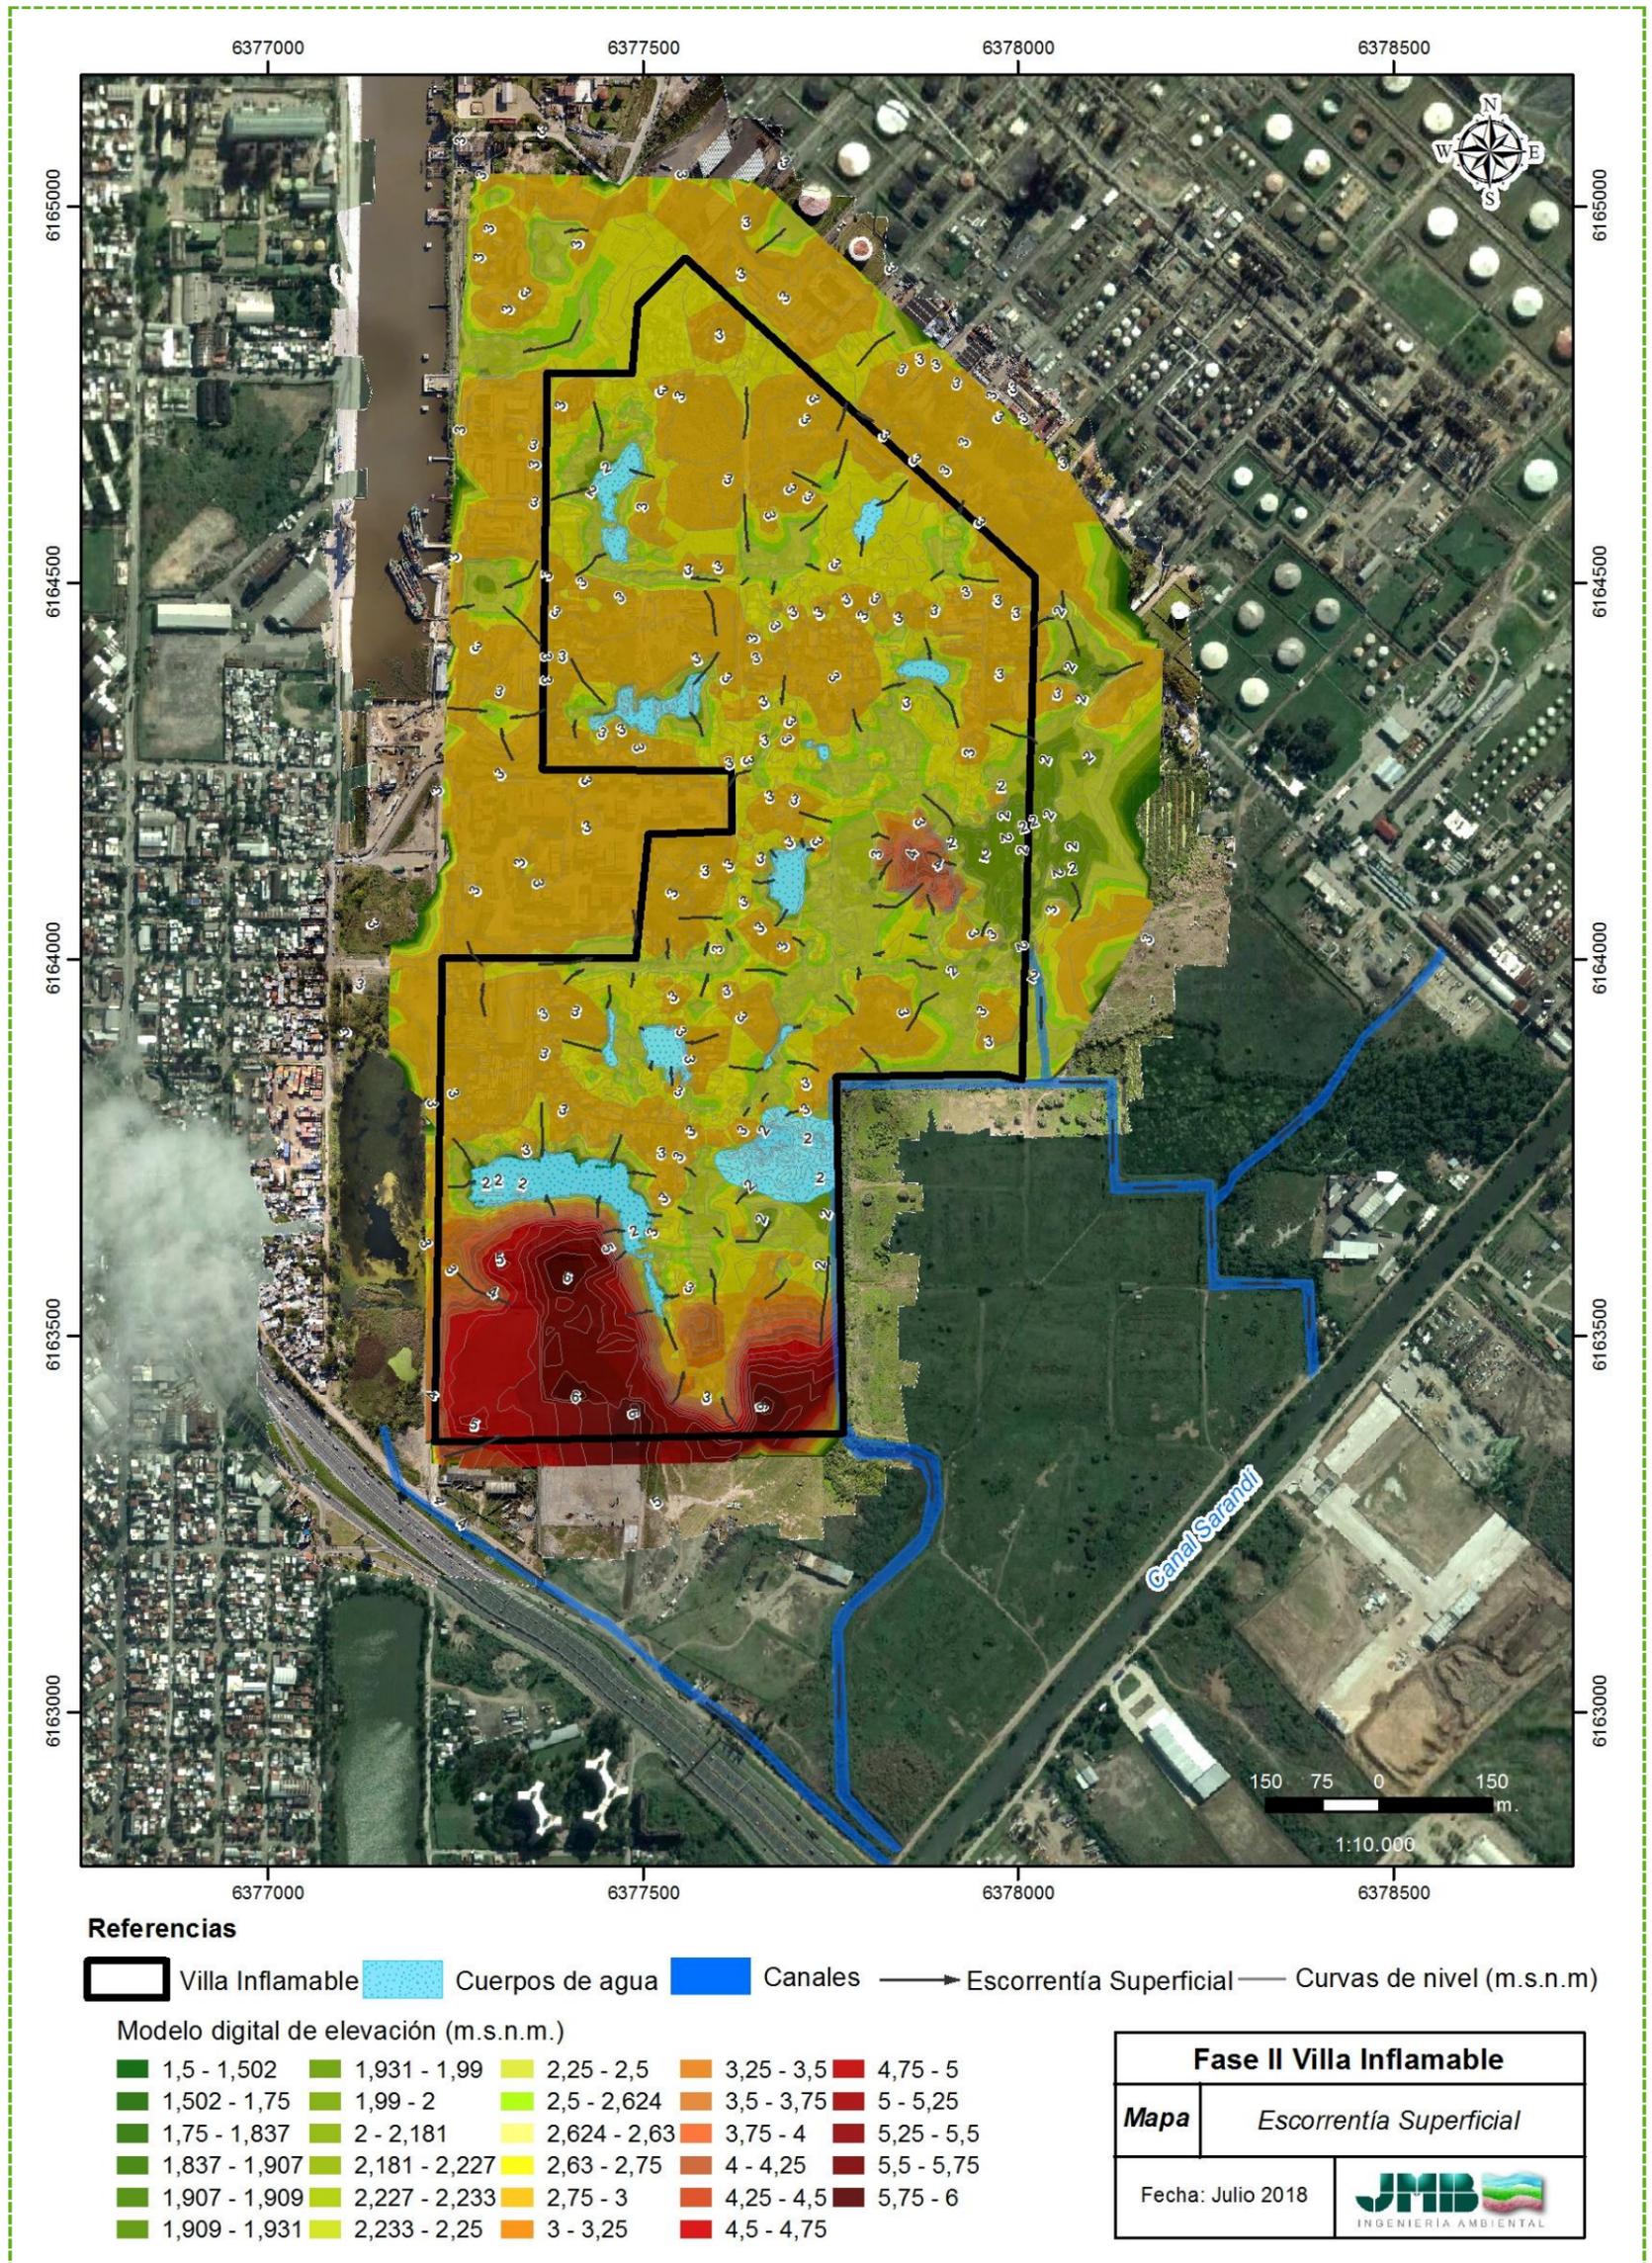
Imagen 6.2.4.2

Escorrentía Superficial - Villa Inflamable

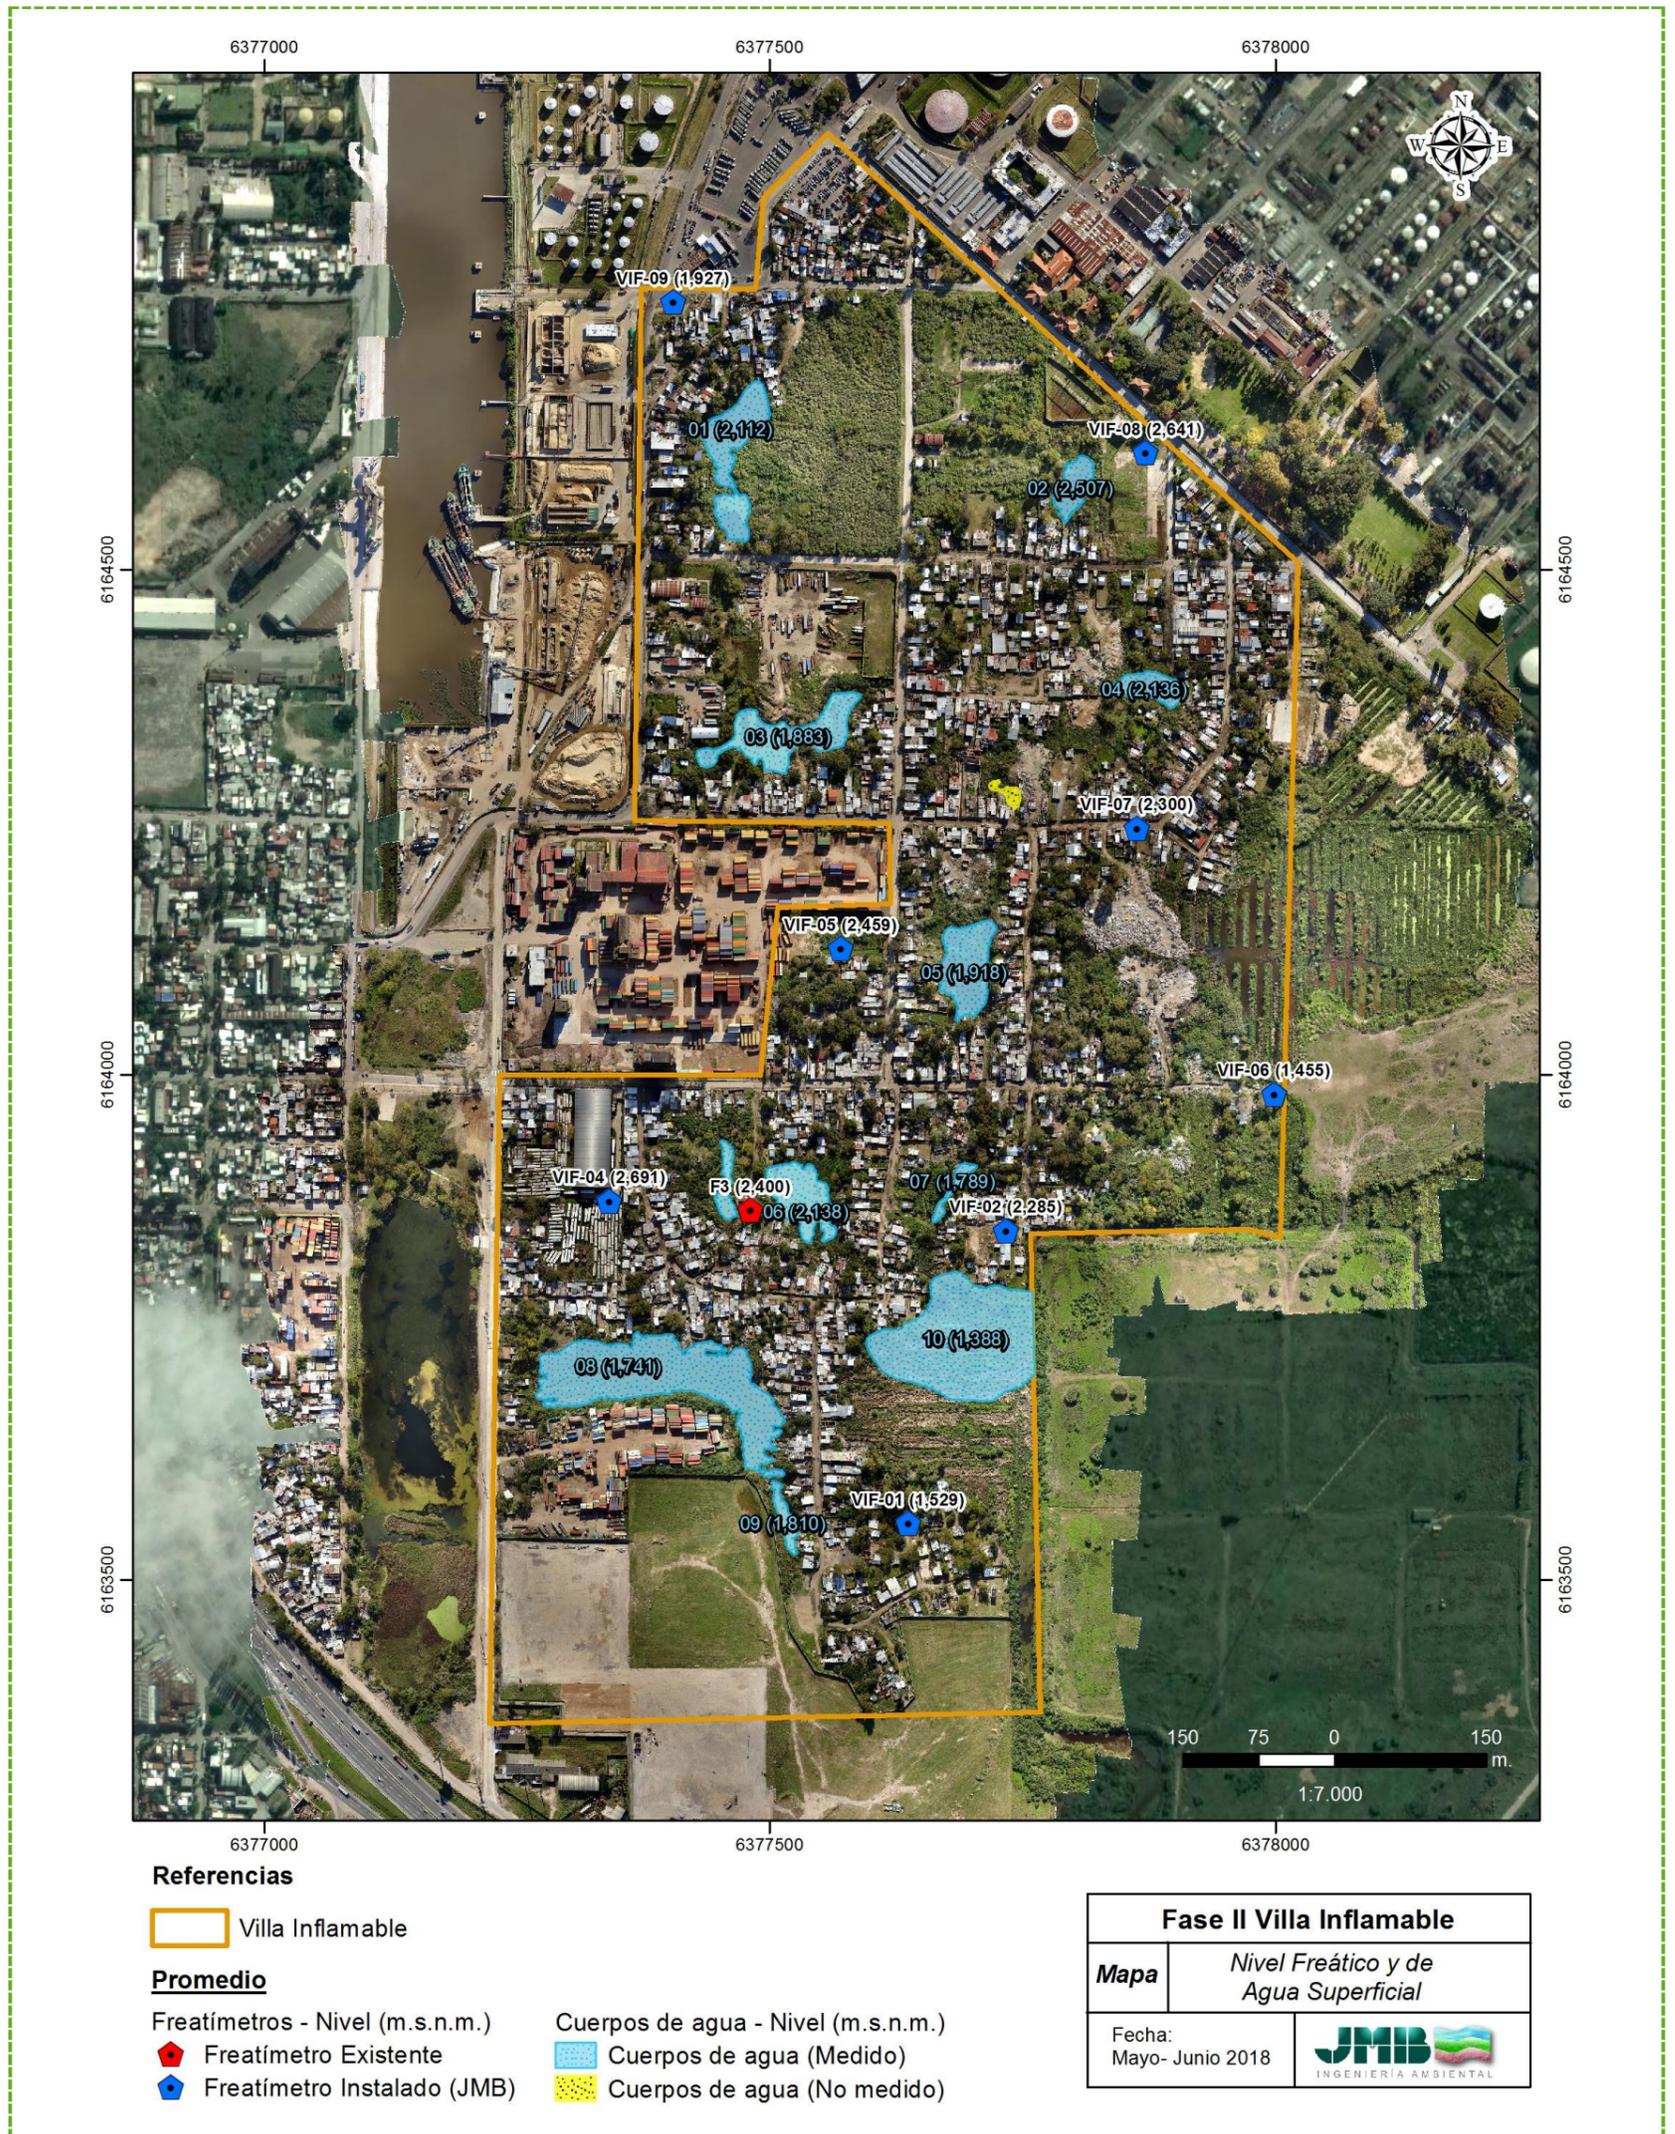
Imagen 6.2.4.1.1

Ubicación de cuerpos de agua y Freatímetros Instalados - Villa Inflamable

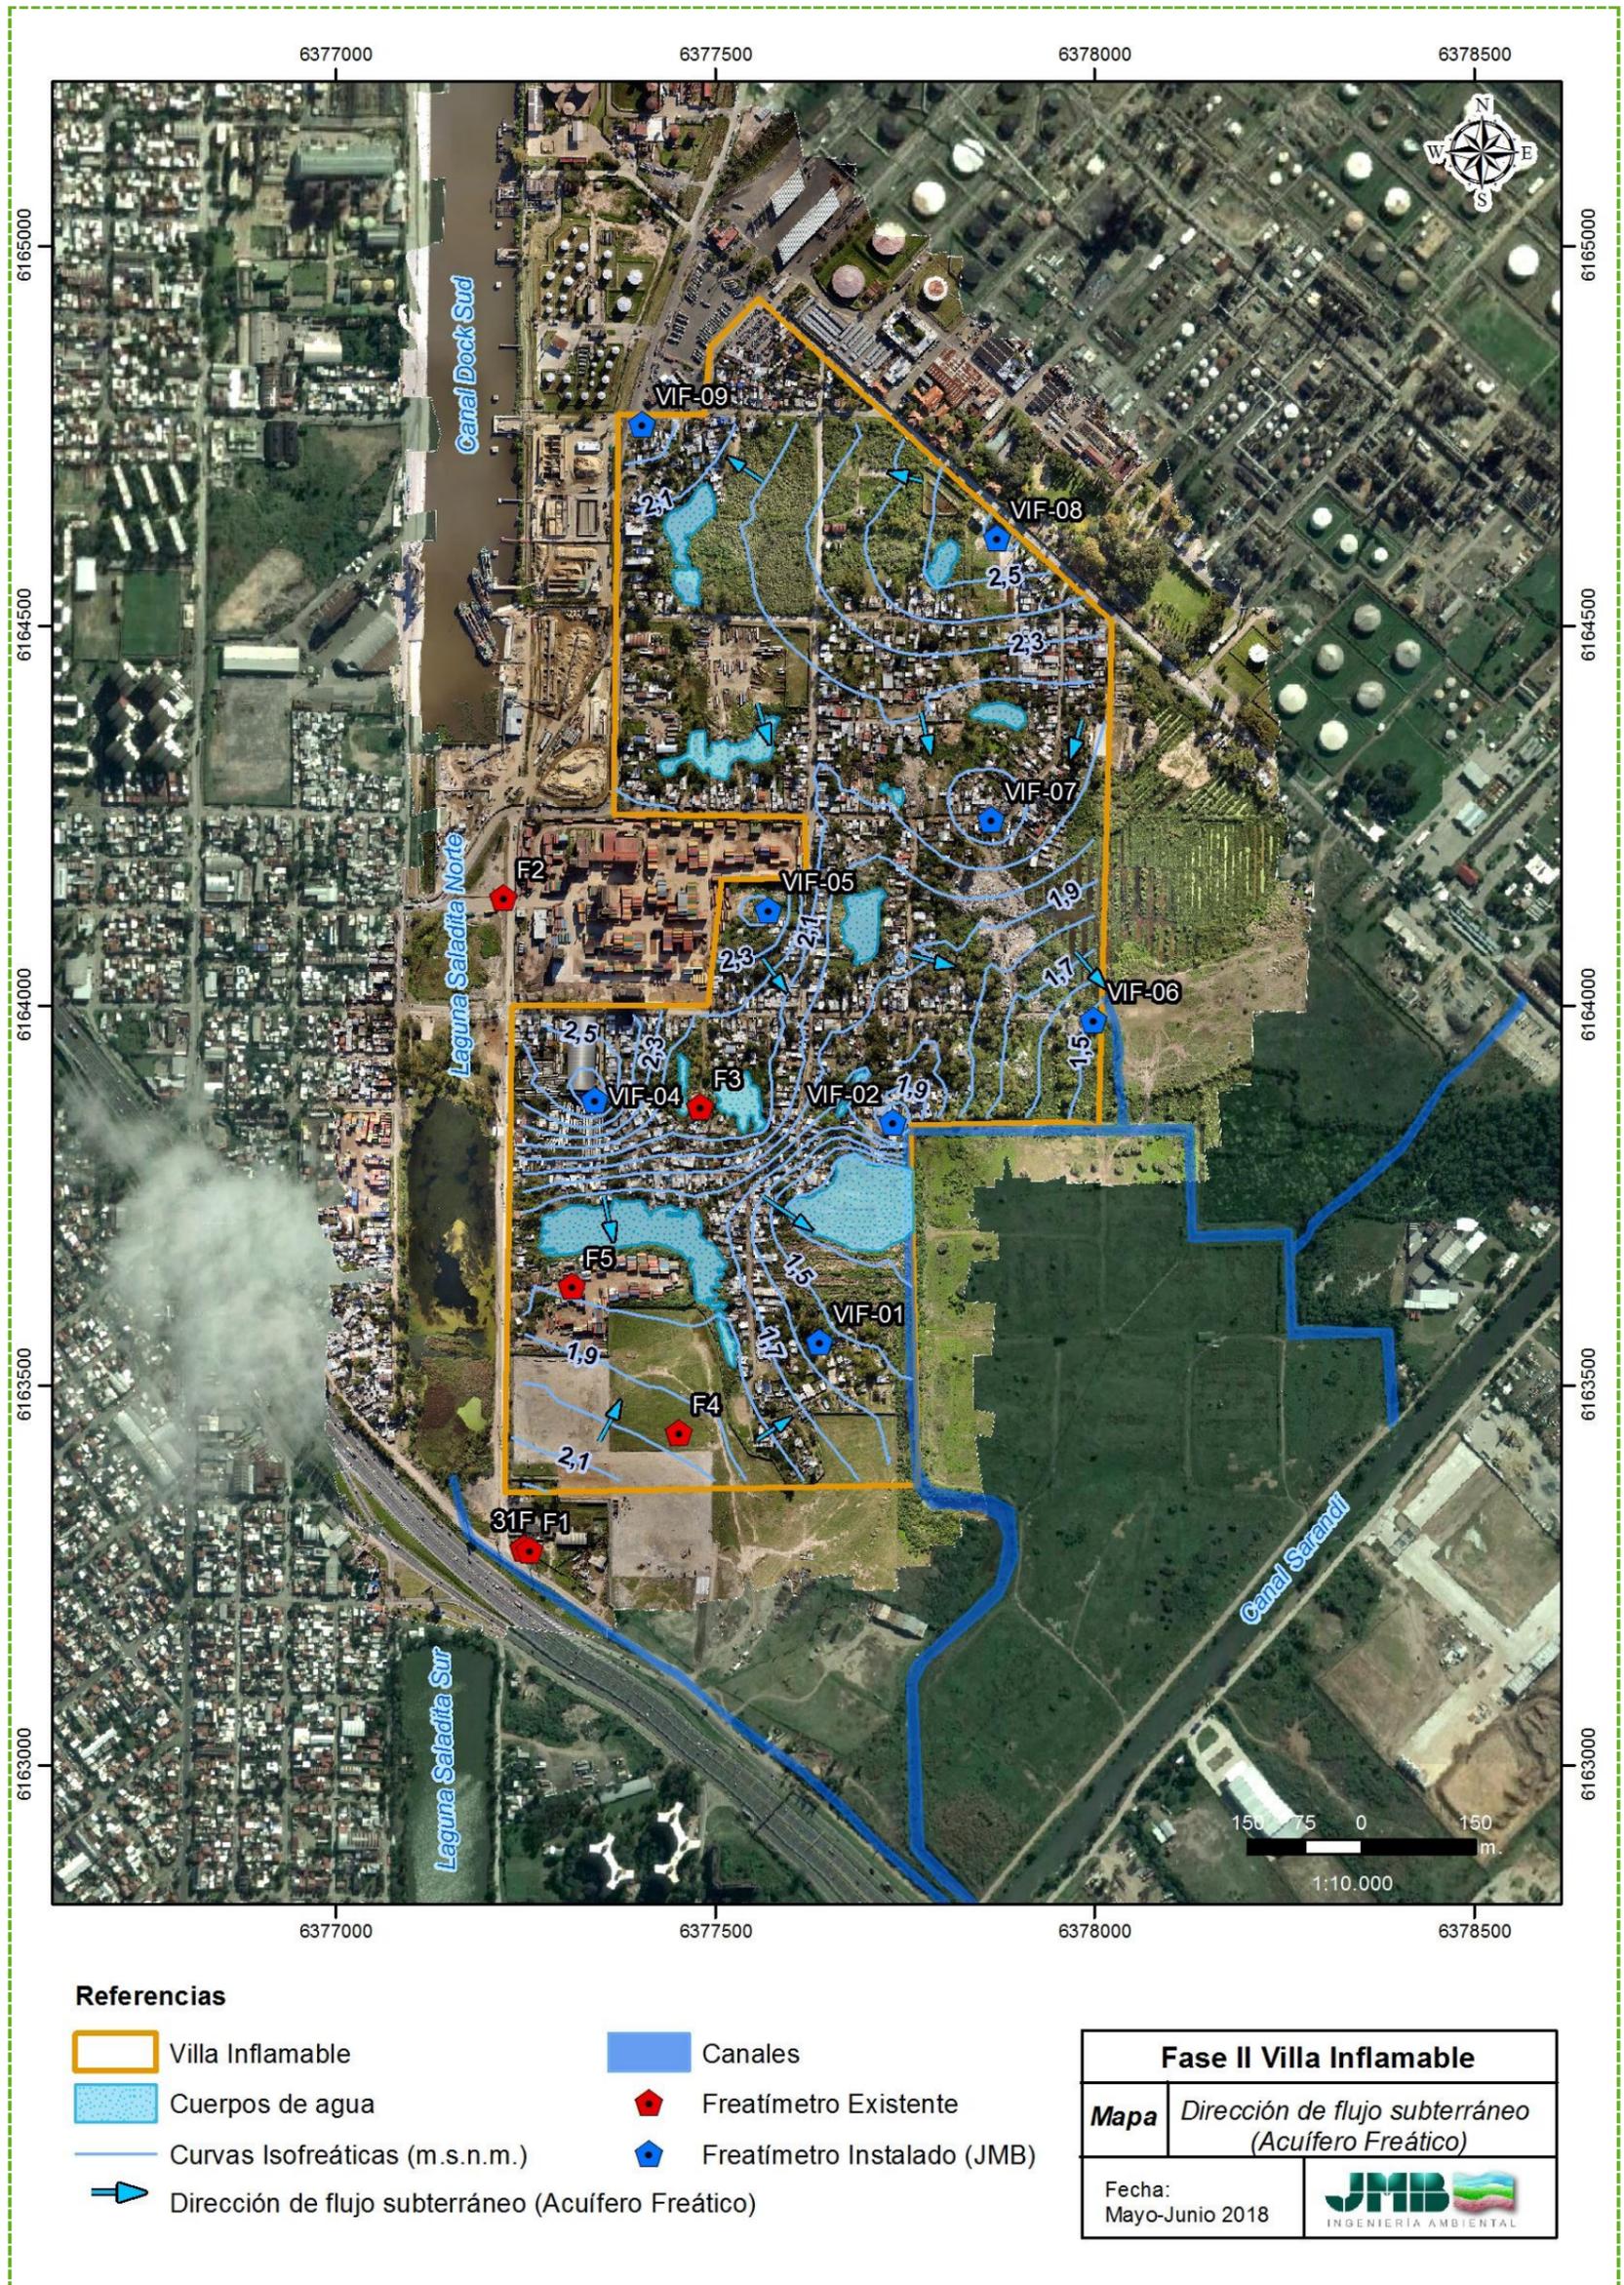
Imagen 6.2.5.2.1

Mapa del flujo subterráneo (freático) promedio
