INFORME DE ETAPA 2
INVESTIGACIÓN INTRUSIVA DE FASE II

VILLA INFLAMABLE
Dock Sud, Avellaneda

DIRECCION DE IMPACTO AMBIENTAL Y SOCIAL

324_Informe Etapa 2-Villa Inflammable_Rev.5_V.5

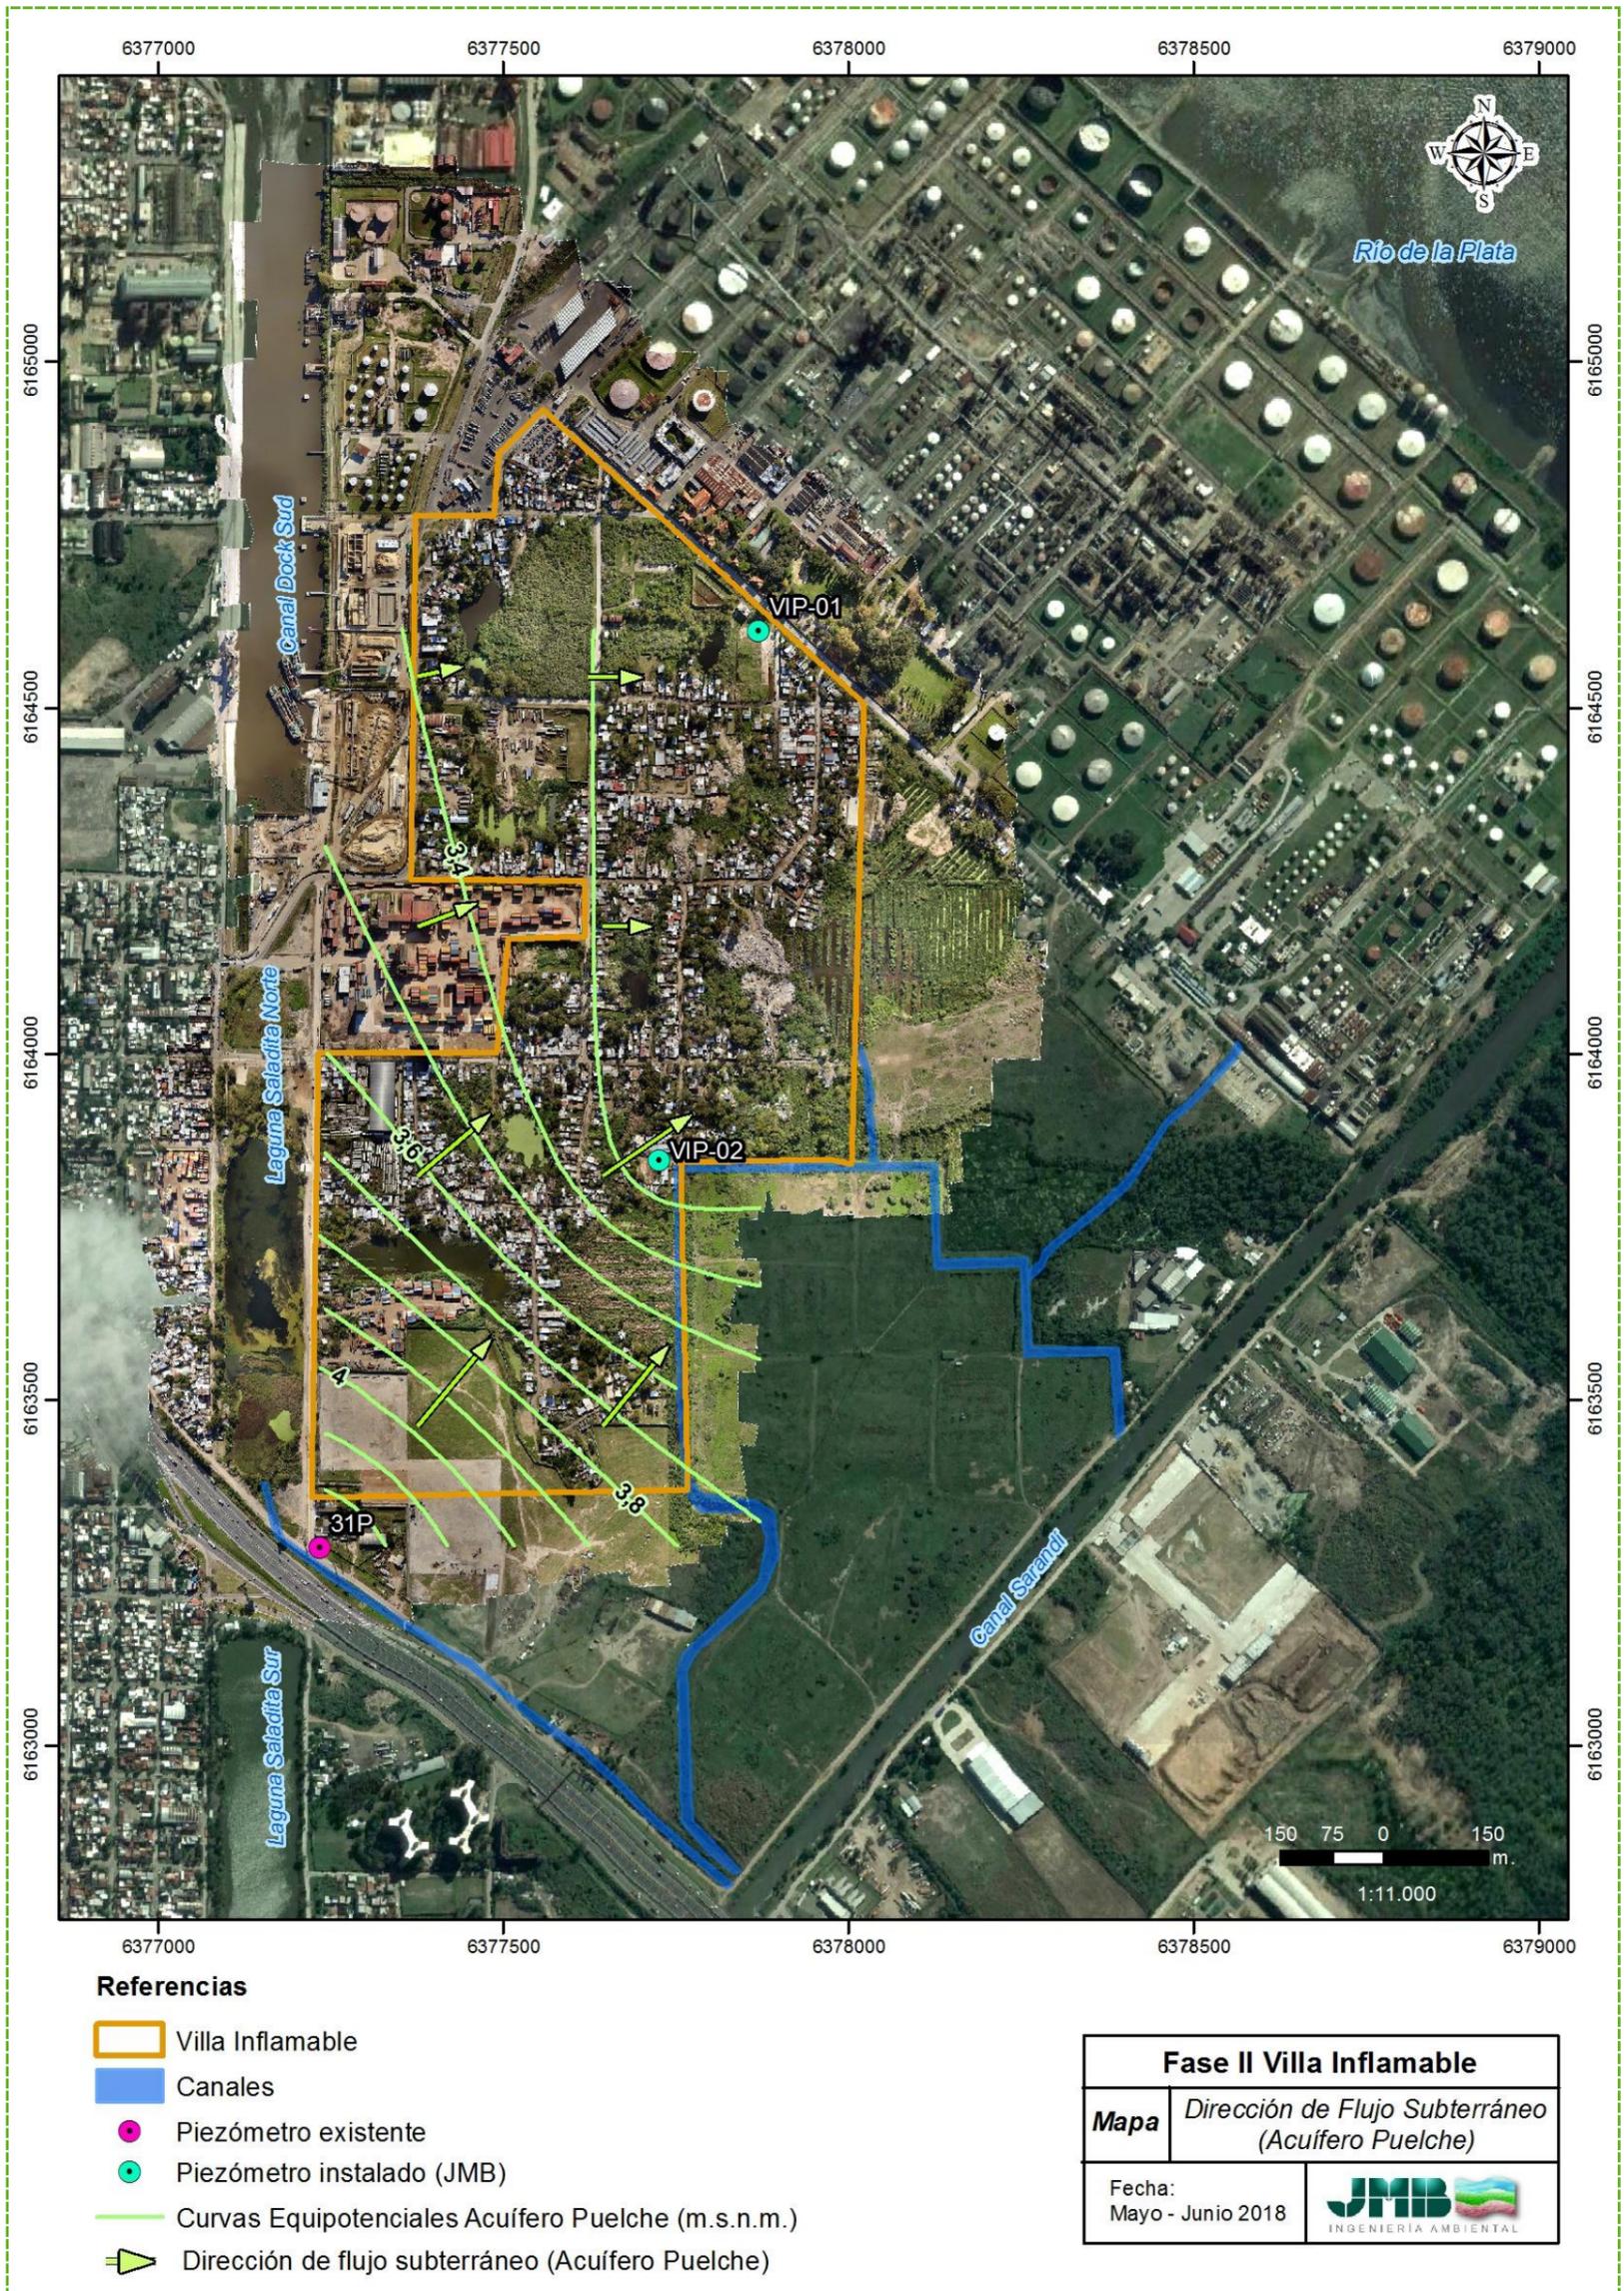
Imagen 6.2.5.3.1

Mapa del flujo subterráneo (Puelche) promedio

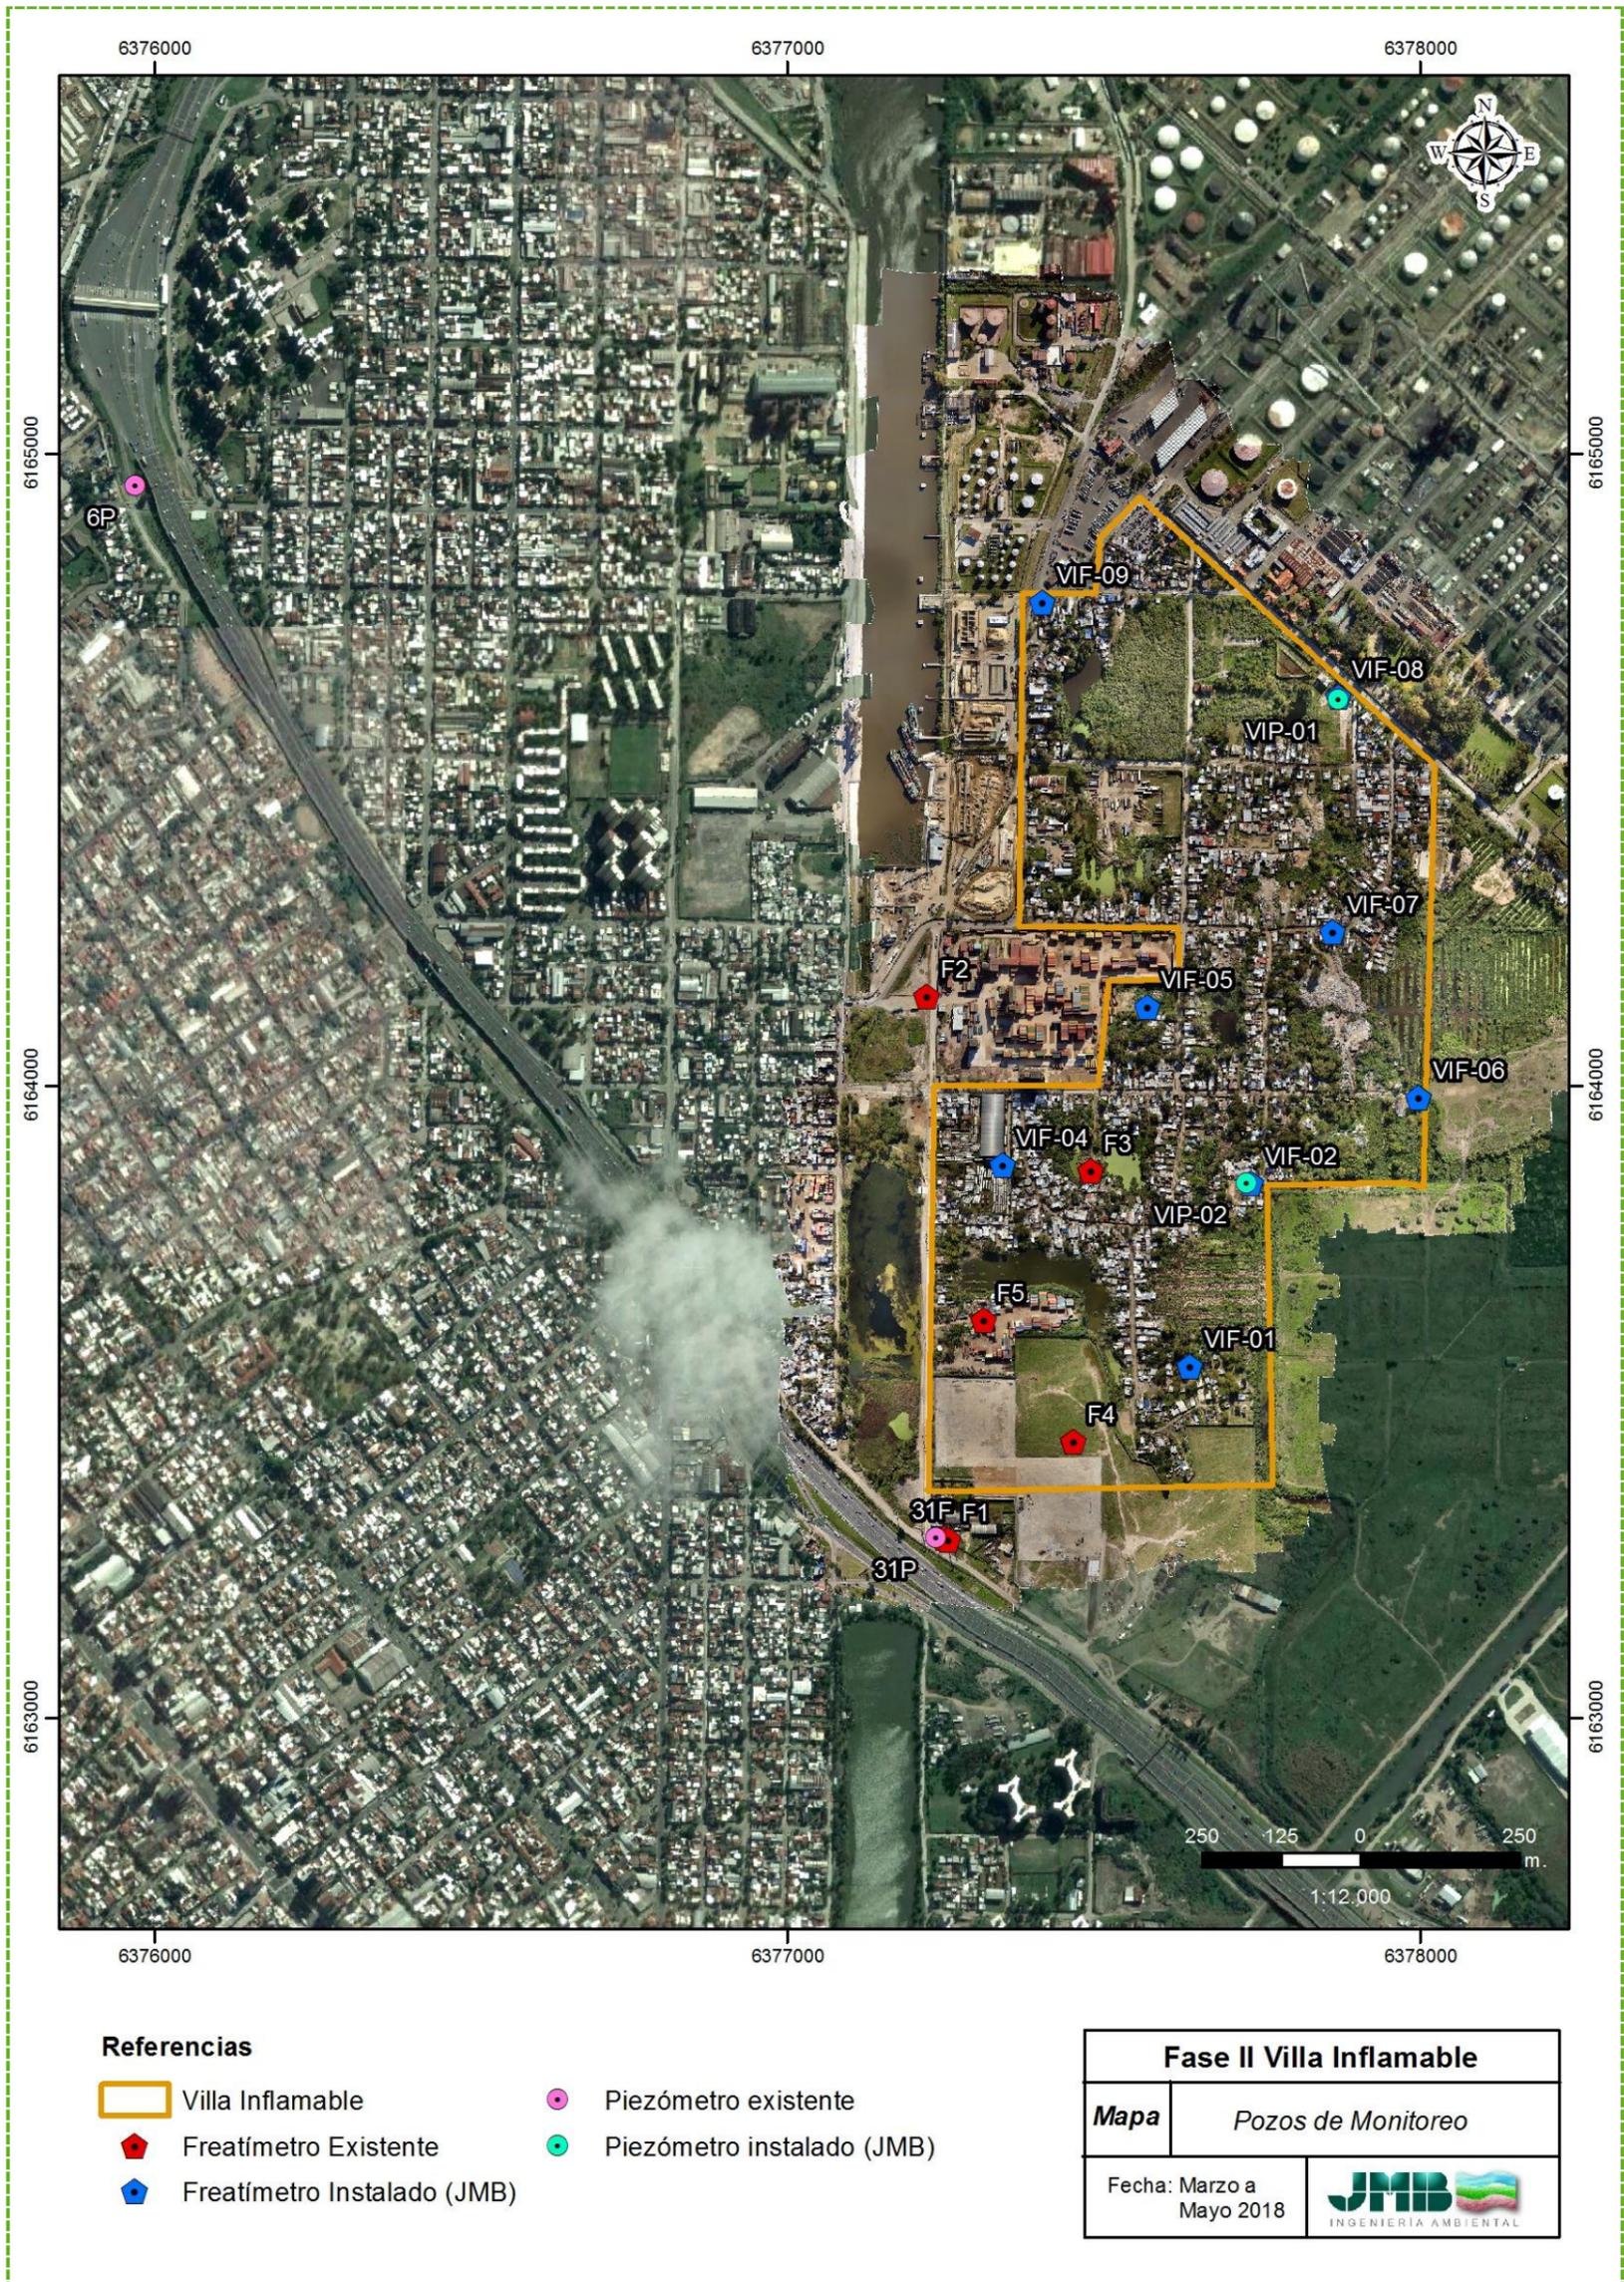
Imagen 6.2.6.1.3

Ubicación de Pozos de Monitoreo - Villa Inflamable

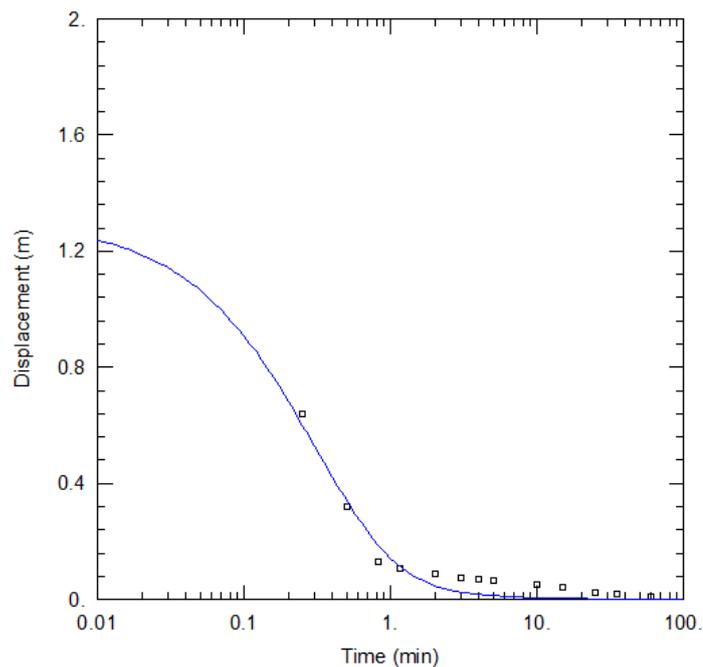
Imagen 6.2.6.2.1

Aquifer Model: Confined Solution Method: Cooper-Bredehoeft-Papadopoulos
T = 2785.1 m²/day S = 0.002253

Ajuste de COOPER, BREDEHOEFT y PAPADOPULOS, piezómetro VIP-01

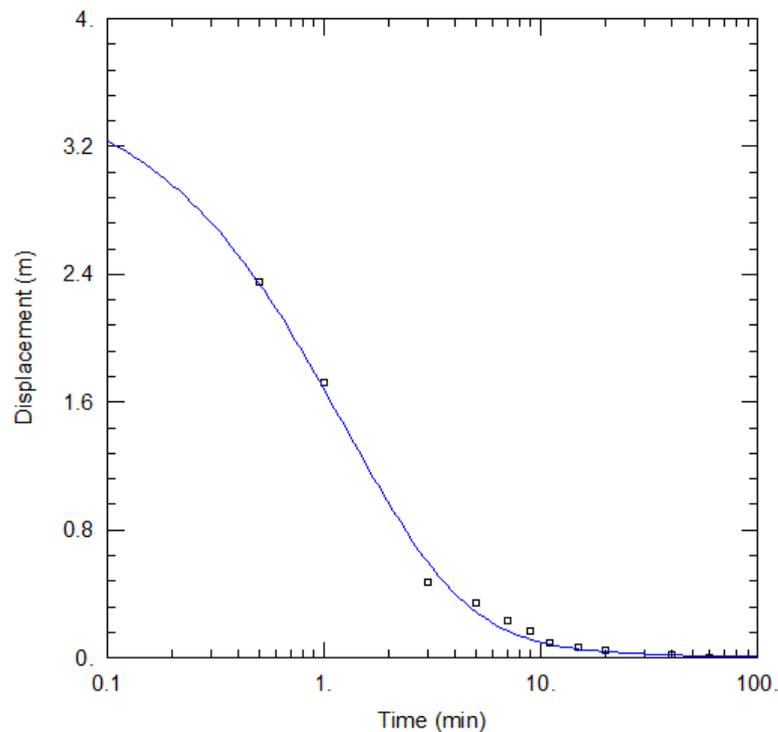
Imagen 6.2.6.2.2

Aquifer Model: Confined Solution Method: Cooper-Bredehoeft-Papadopoulos
T = 667.2 m²/day S = 0.002836

Ajuste de COOPER, BREDEHOEFT y PAPADOPULOS, piezómetro VIP-02

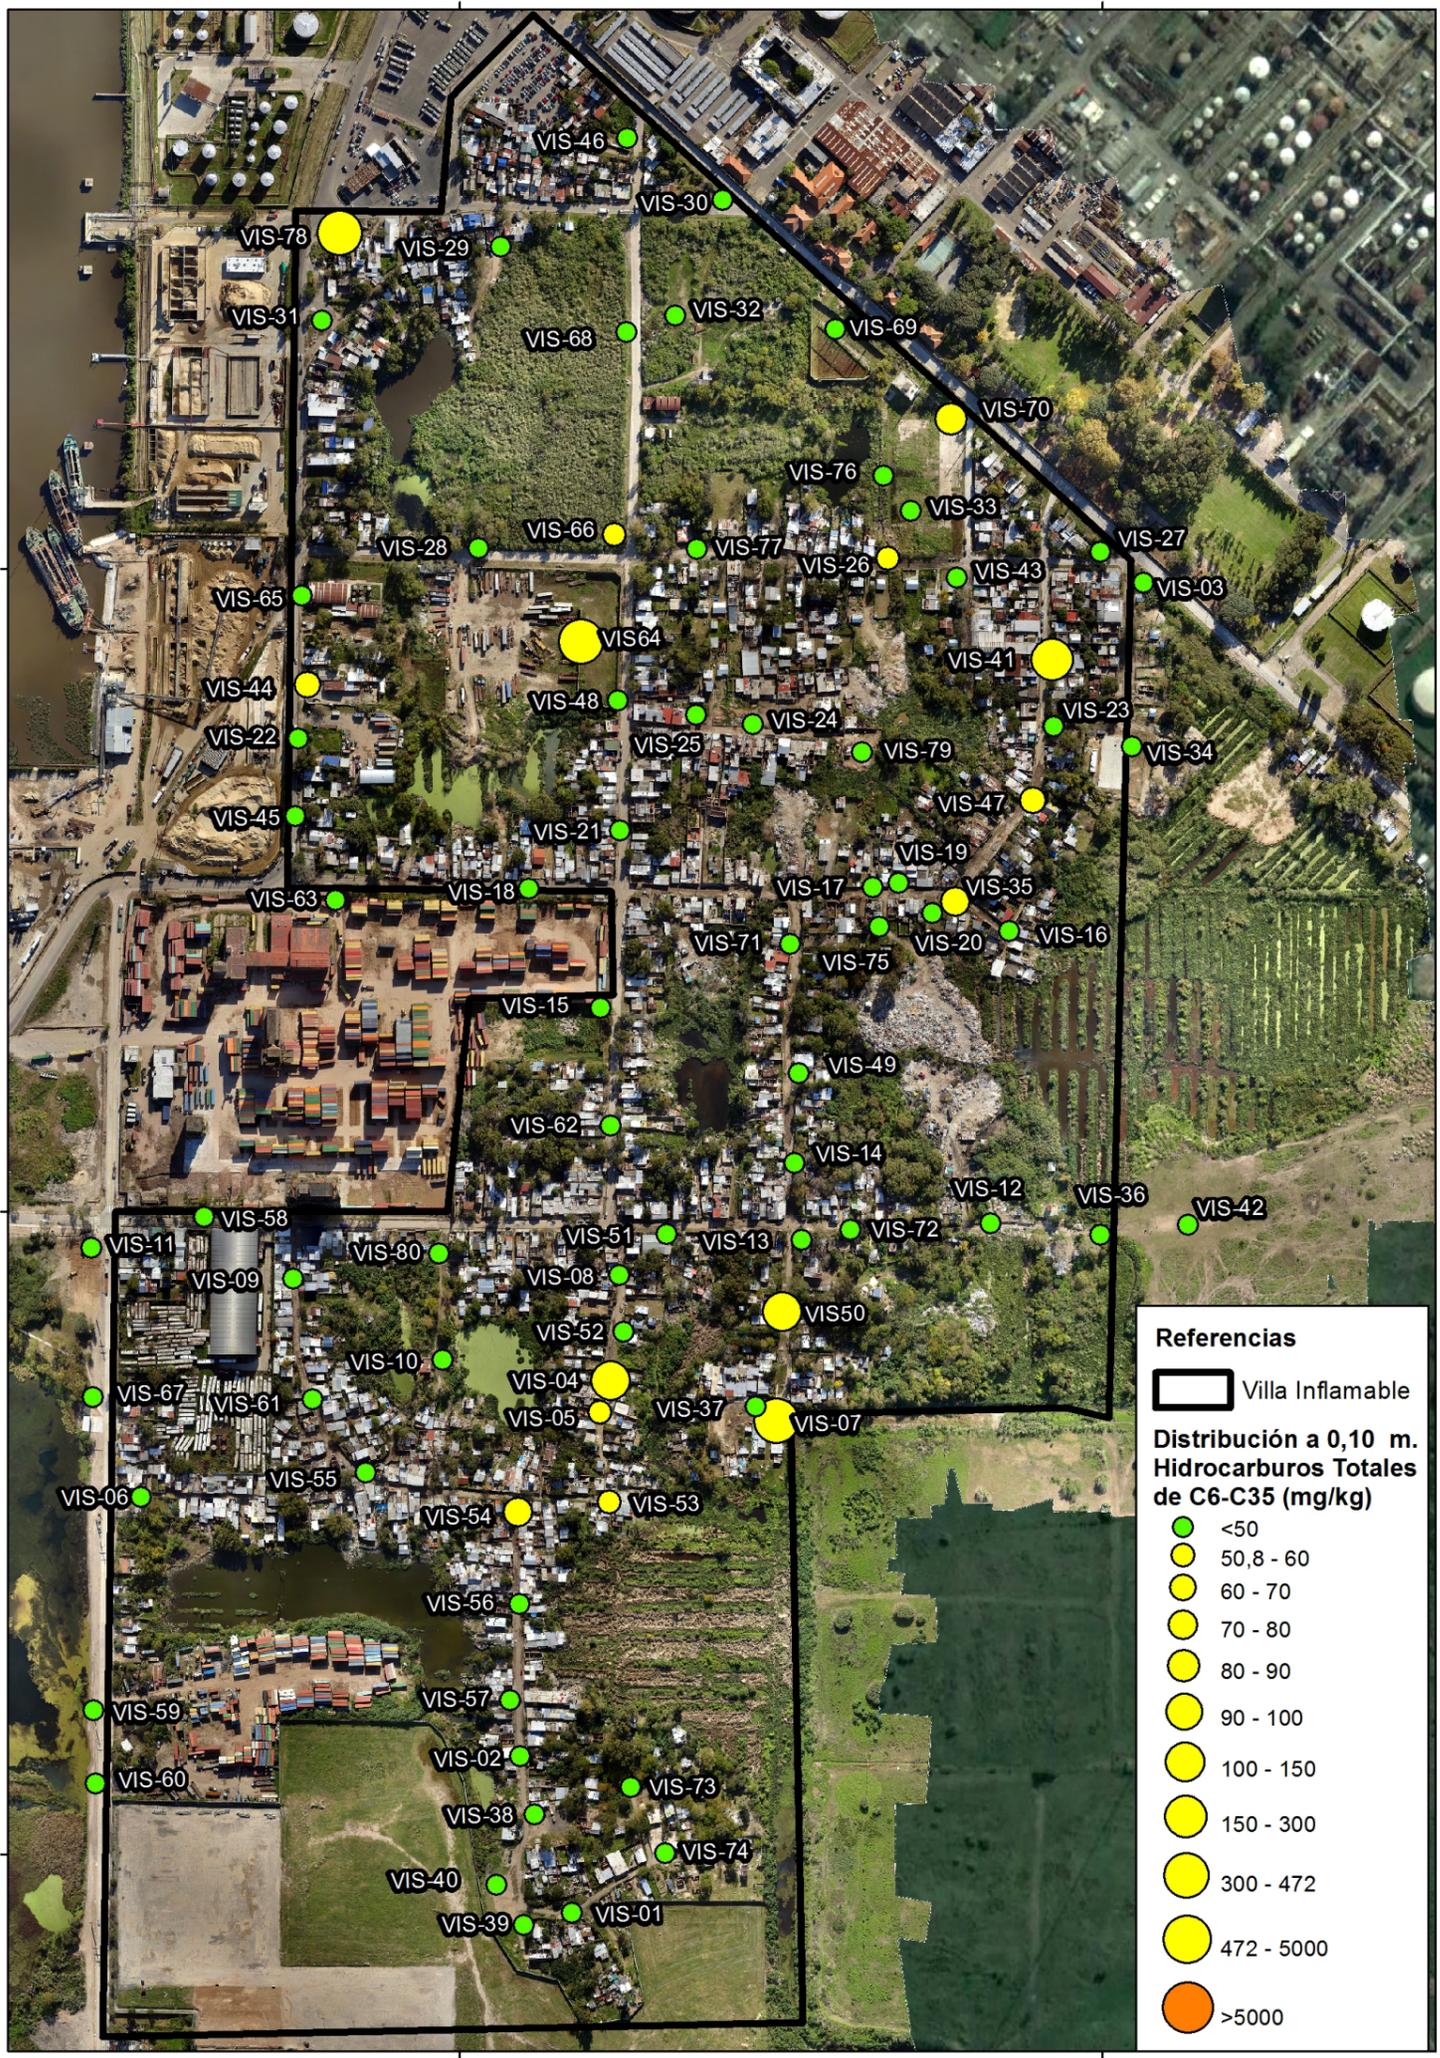
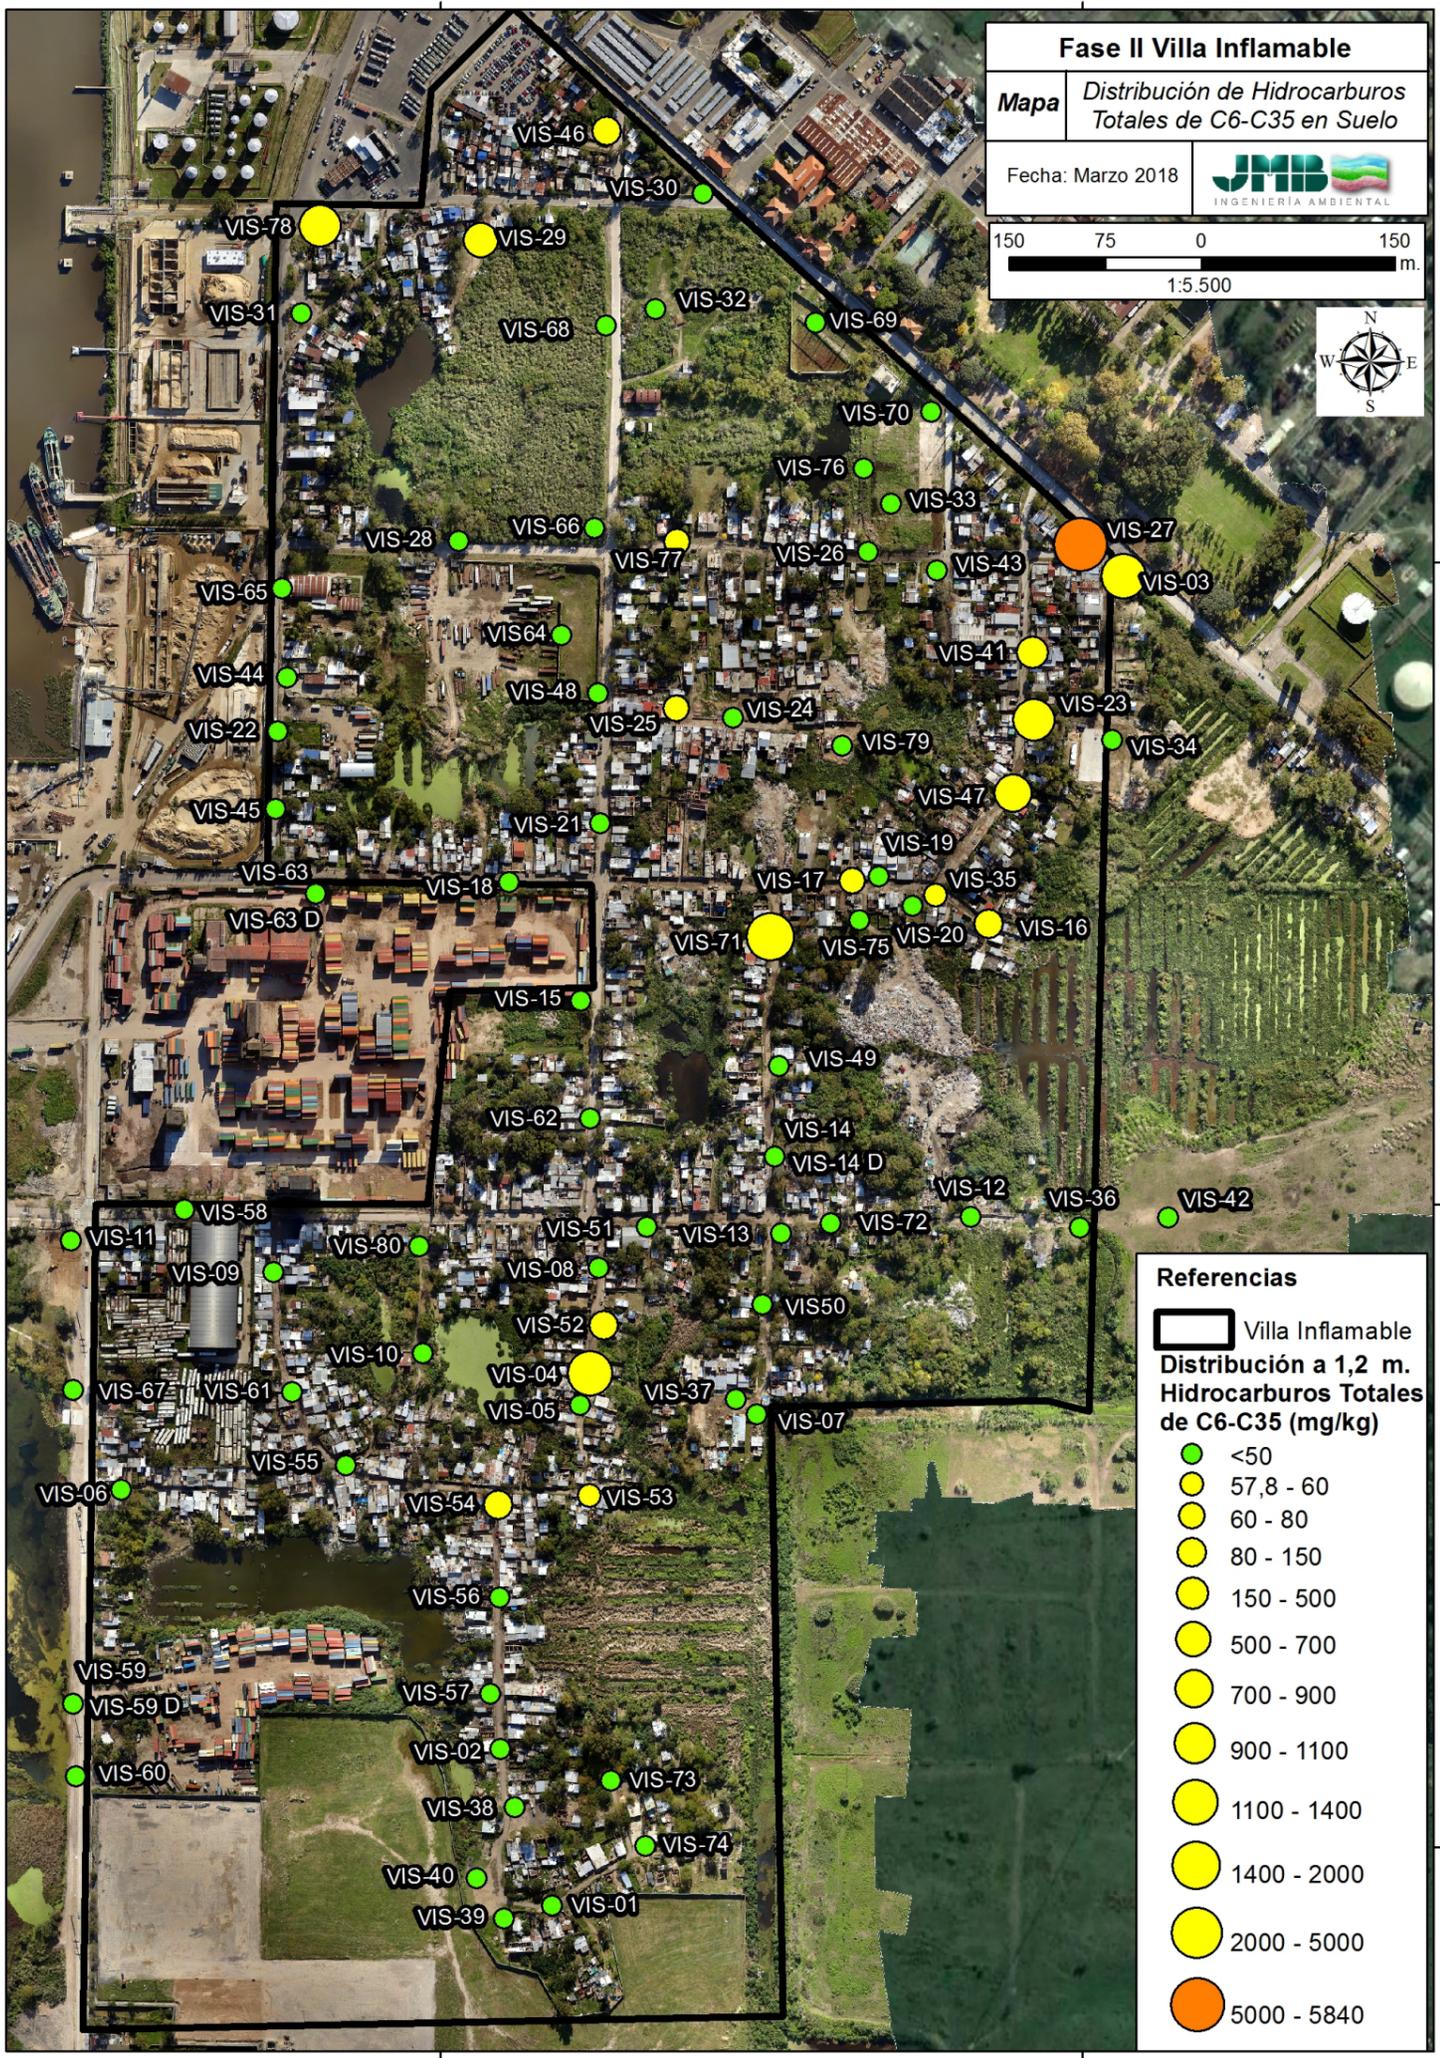
Mapa Distribución de Hidrocarburos Totales de C6-C35 en Suelo

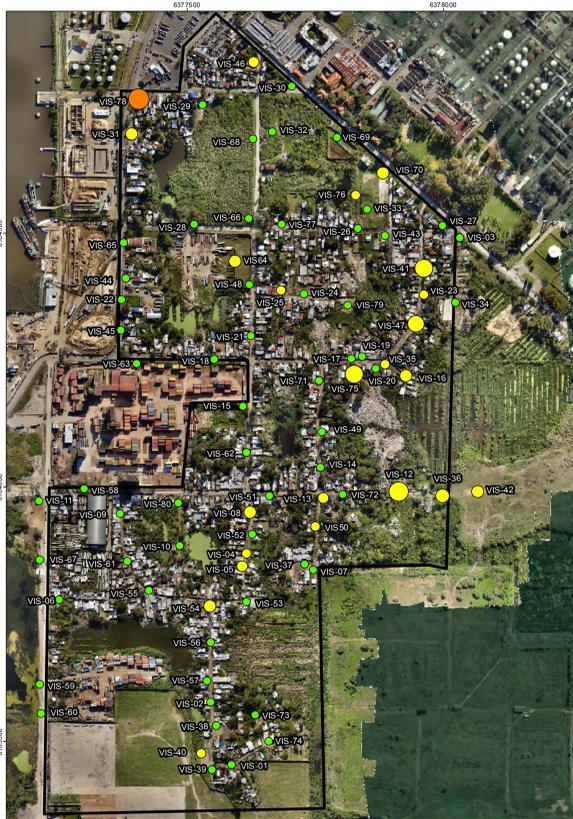
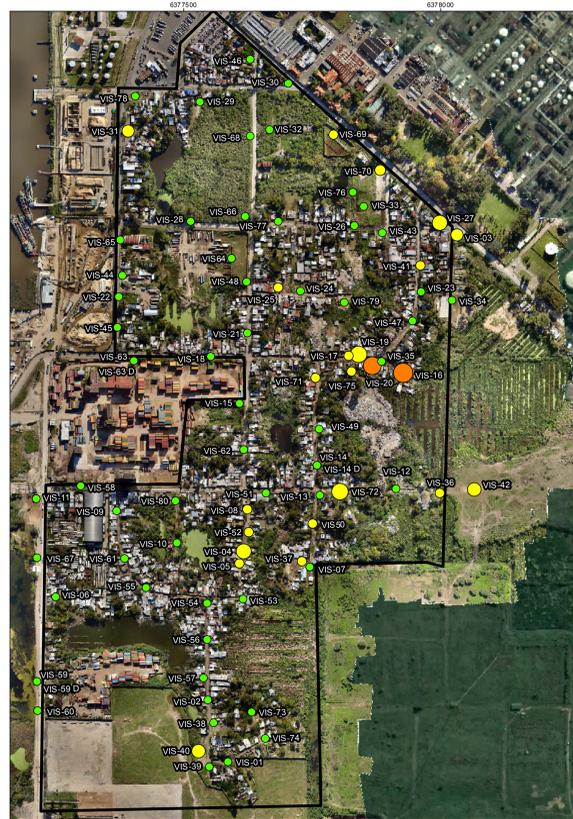
DISTRIBUCIÓN DE ANTIMONIO EN SUELO
0,10 m. 1,2 m.

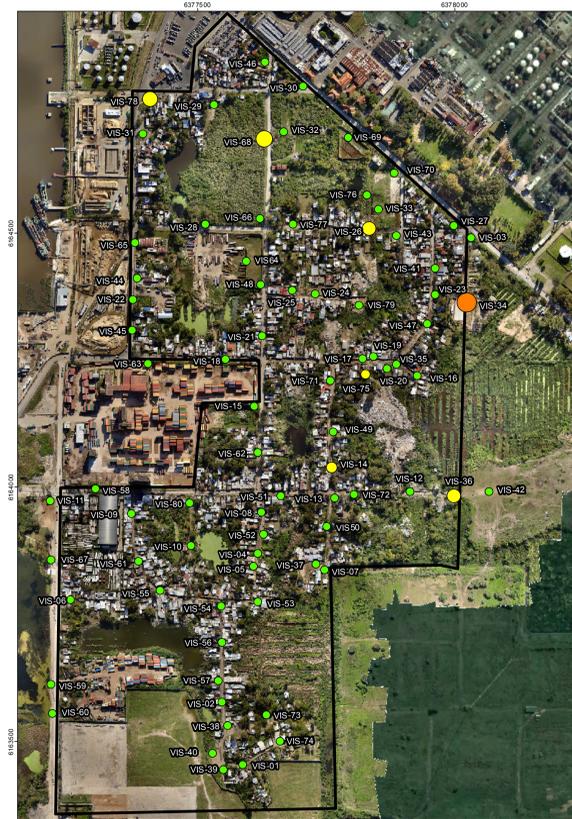
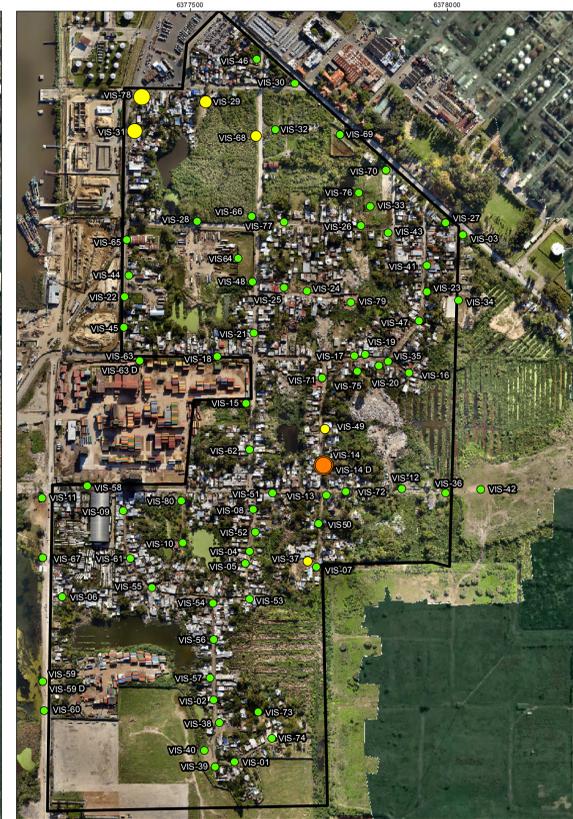
DISTRIBUCIÓN DE ARSÉNICO EN SUELO
0,10 m. 1,2 m.

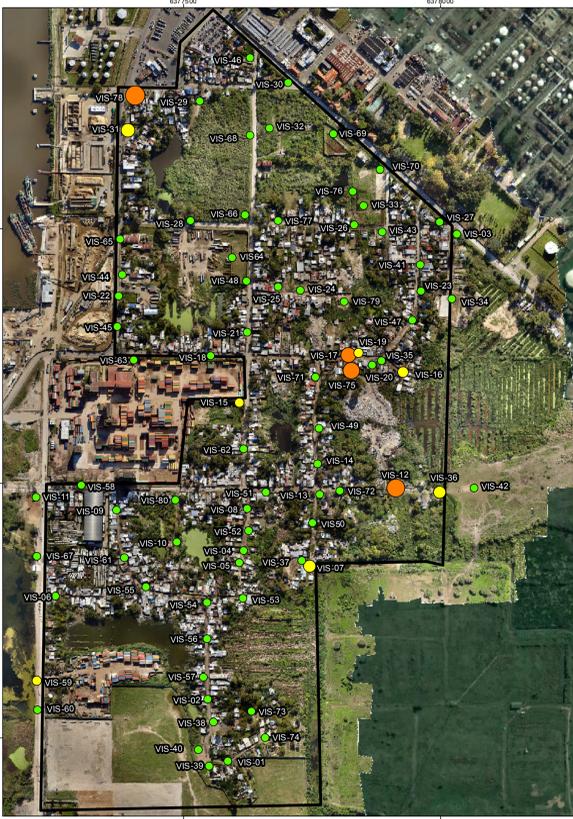
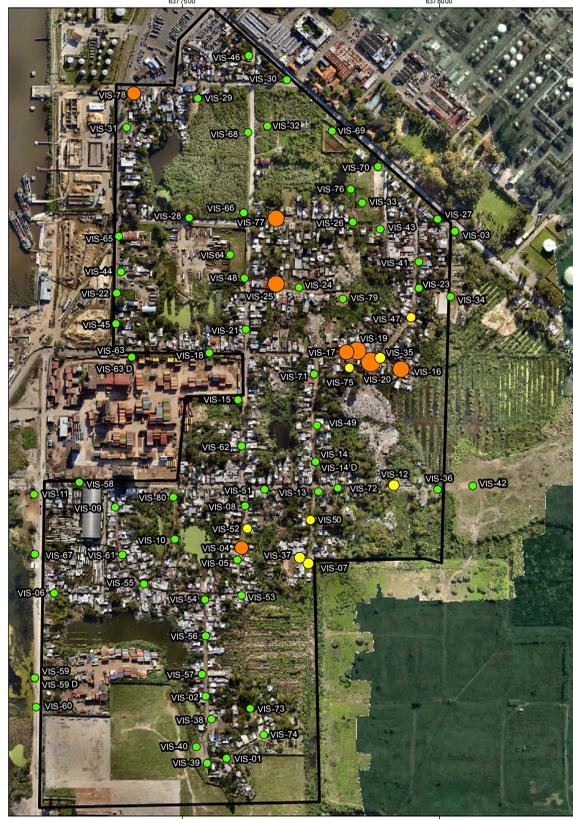
DISTRIBUCIÓN DE CADMIO EN SUELO
0,10 m. 1,2 m.

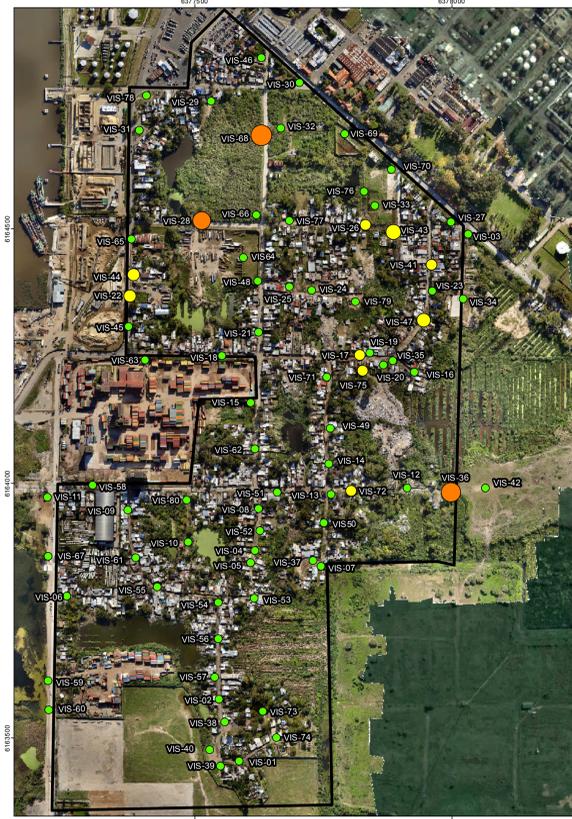
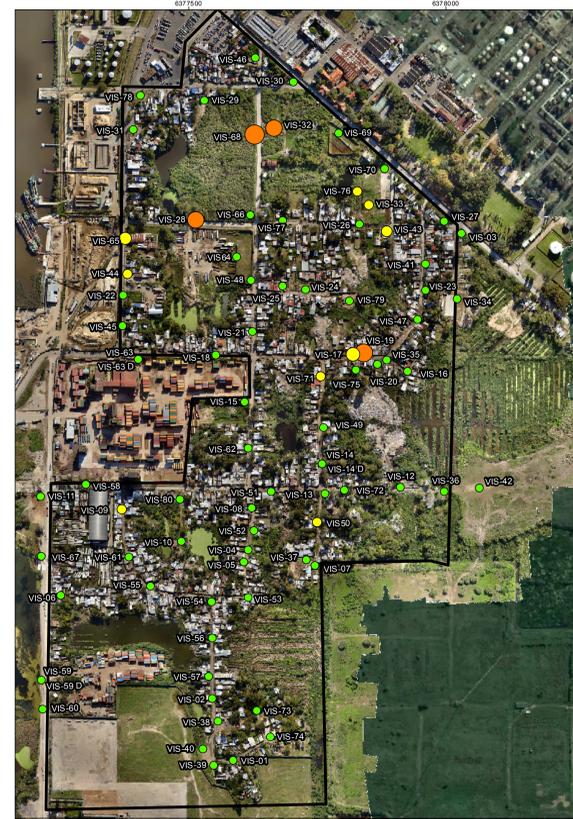
DISTRIBUCIÓN DE MERCURIO EN SUELO
0,10 m. 1,2 m.

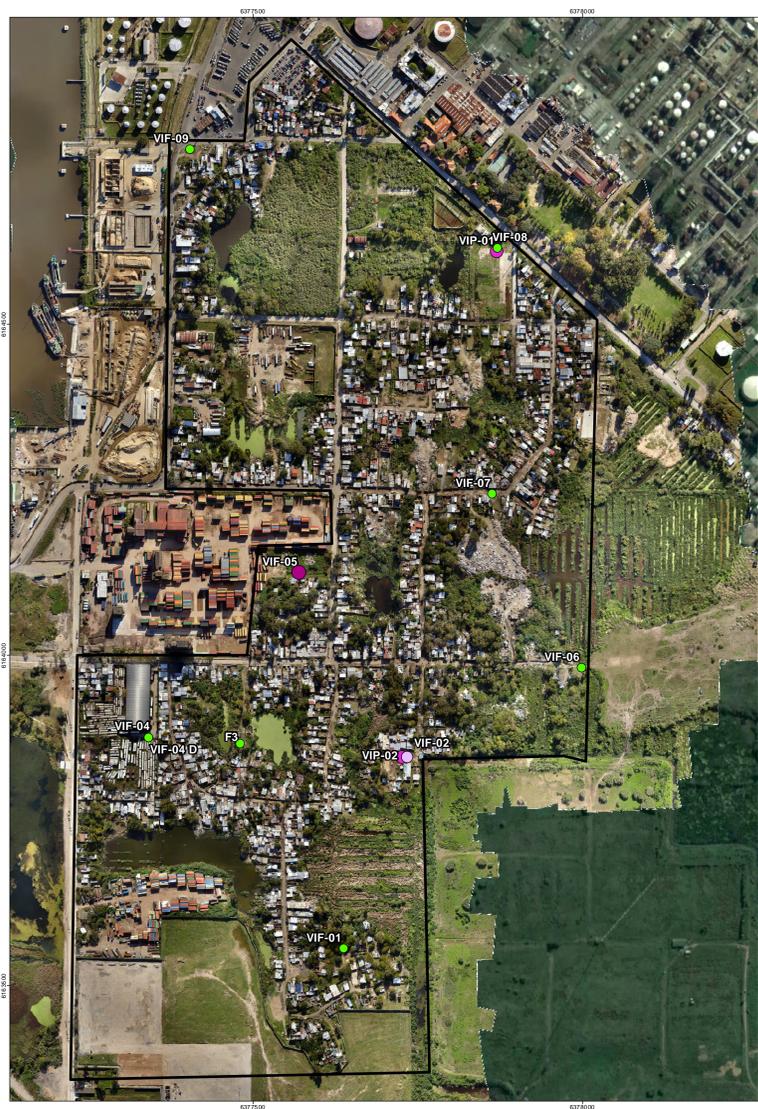
DISTRIBUCIÓN DE ARSÉNICO EN AGUA SUBTERRÁNEA

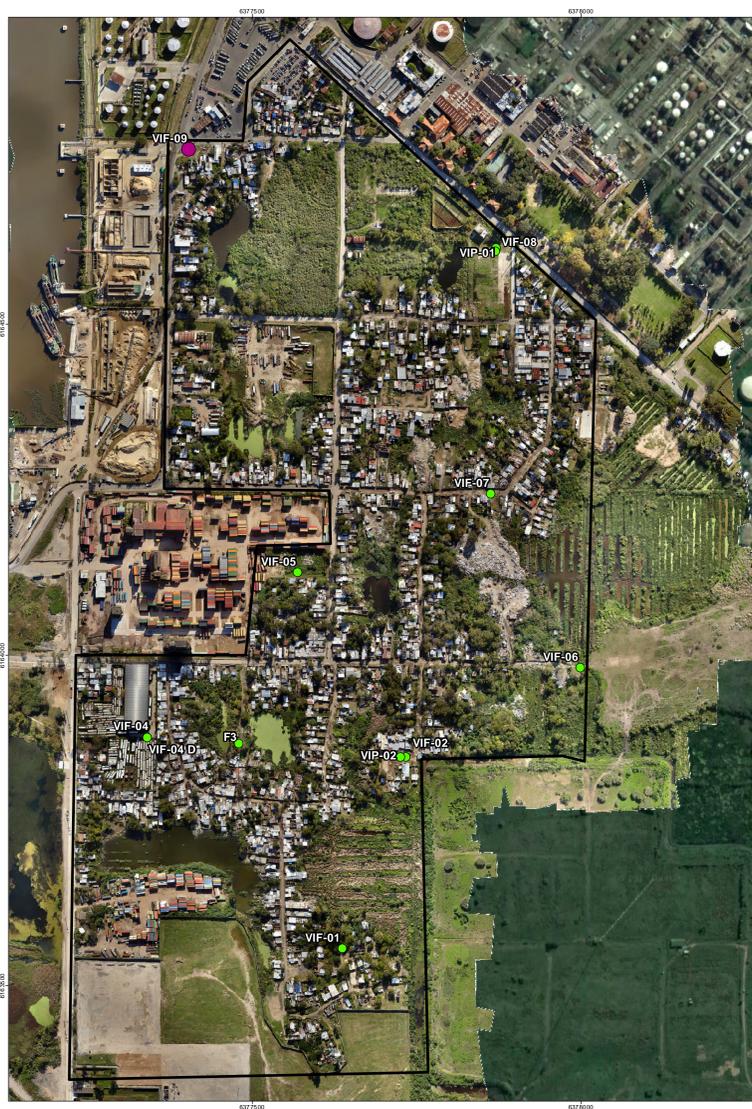
DISTRIBUCIÓN DE CADMIO EN AGUA SUBTERRÁNEA

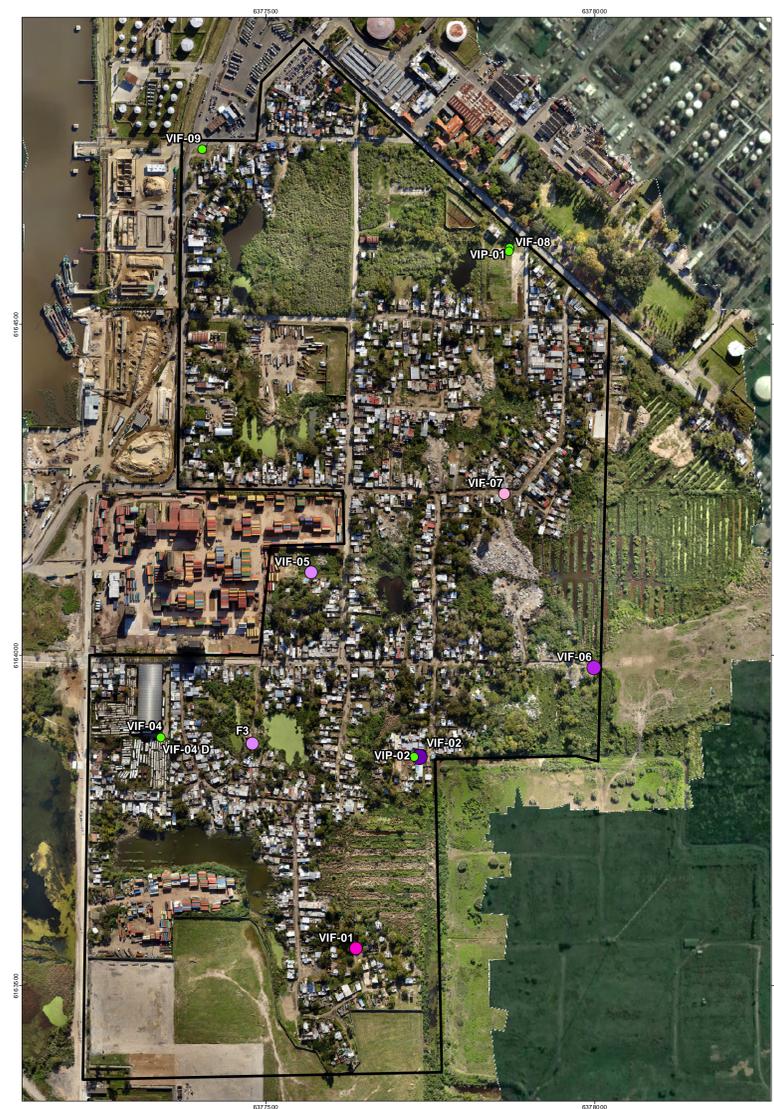
DISTRIBUCIÓN DE CROMO TOTAL EN AGUA SUBTERRÁNEA

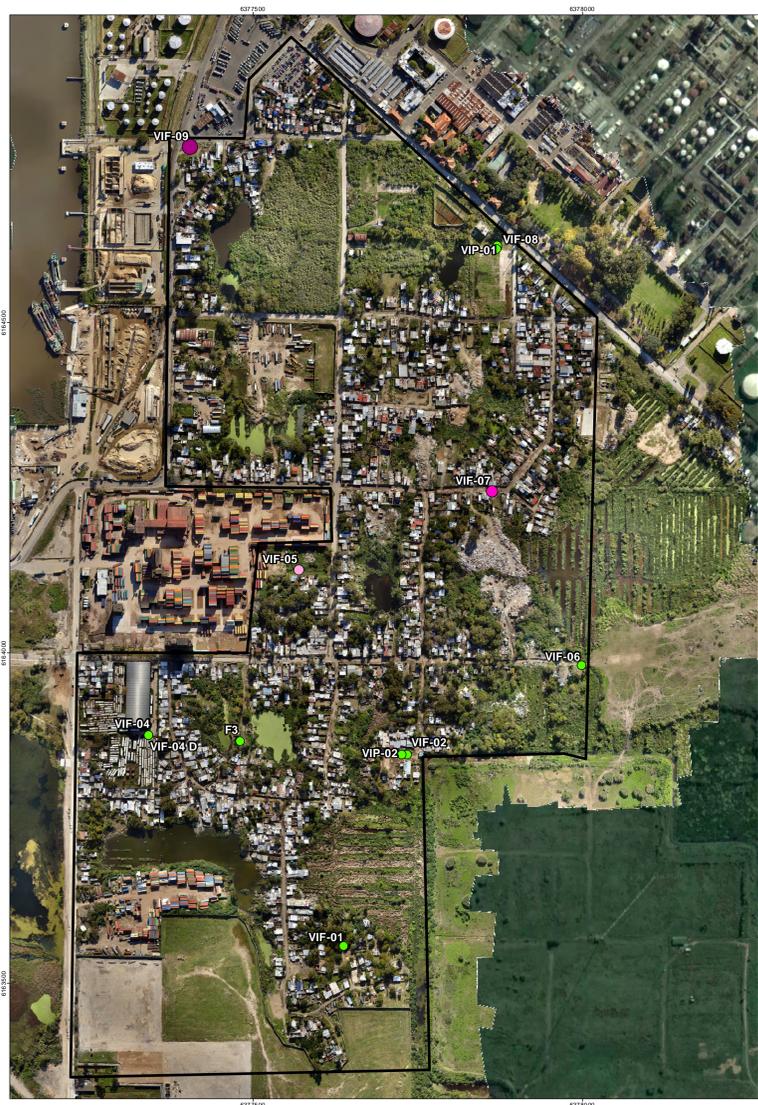
DISTRIBUCIÓN DE NÍQUEL EN AGUA SUBTERRÁNEA

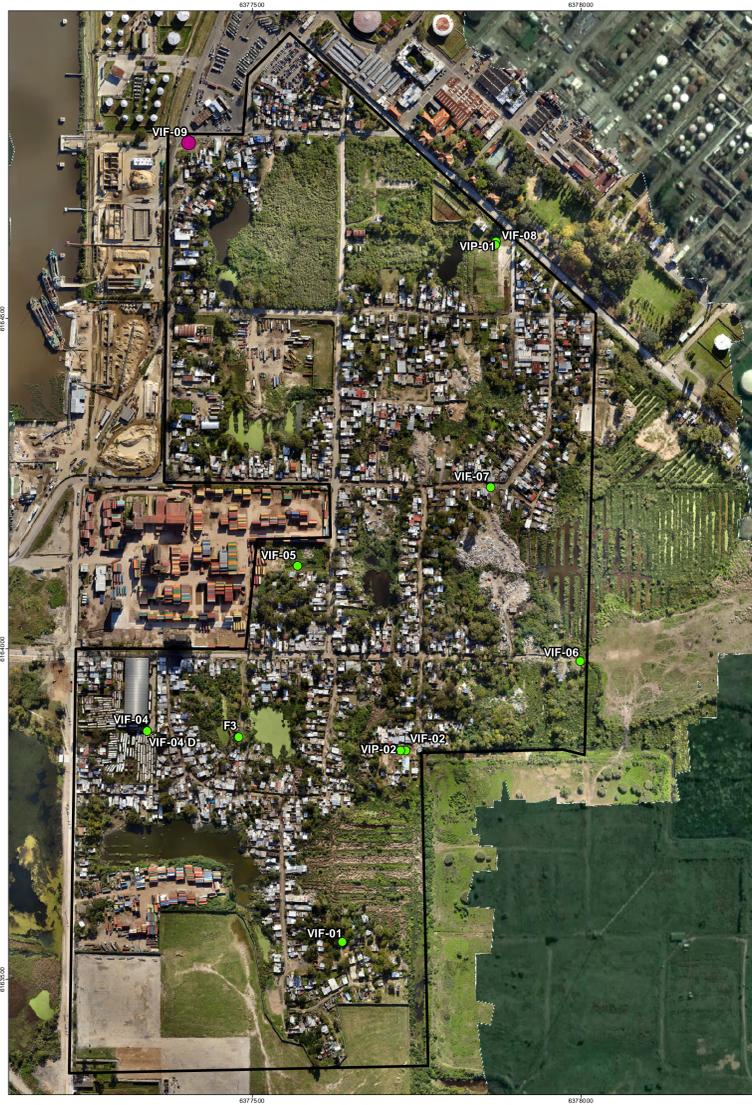
DISTRIBUCIÓN DE ZINC EN AGUA SUBTERRÁNEA
