INFORME DE ETAPA 2
INVESTIGACIÓN INTRUSIVA DE FASE II

VILLA INFLAMABLE
Dock Sud, Avellaneda

DIRECCION DE IMPACTO AMBIENTAL Y SOCIAL

324_Informe Etapa 2-Villa Inflammable_Rev.5_V.5

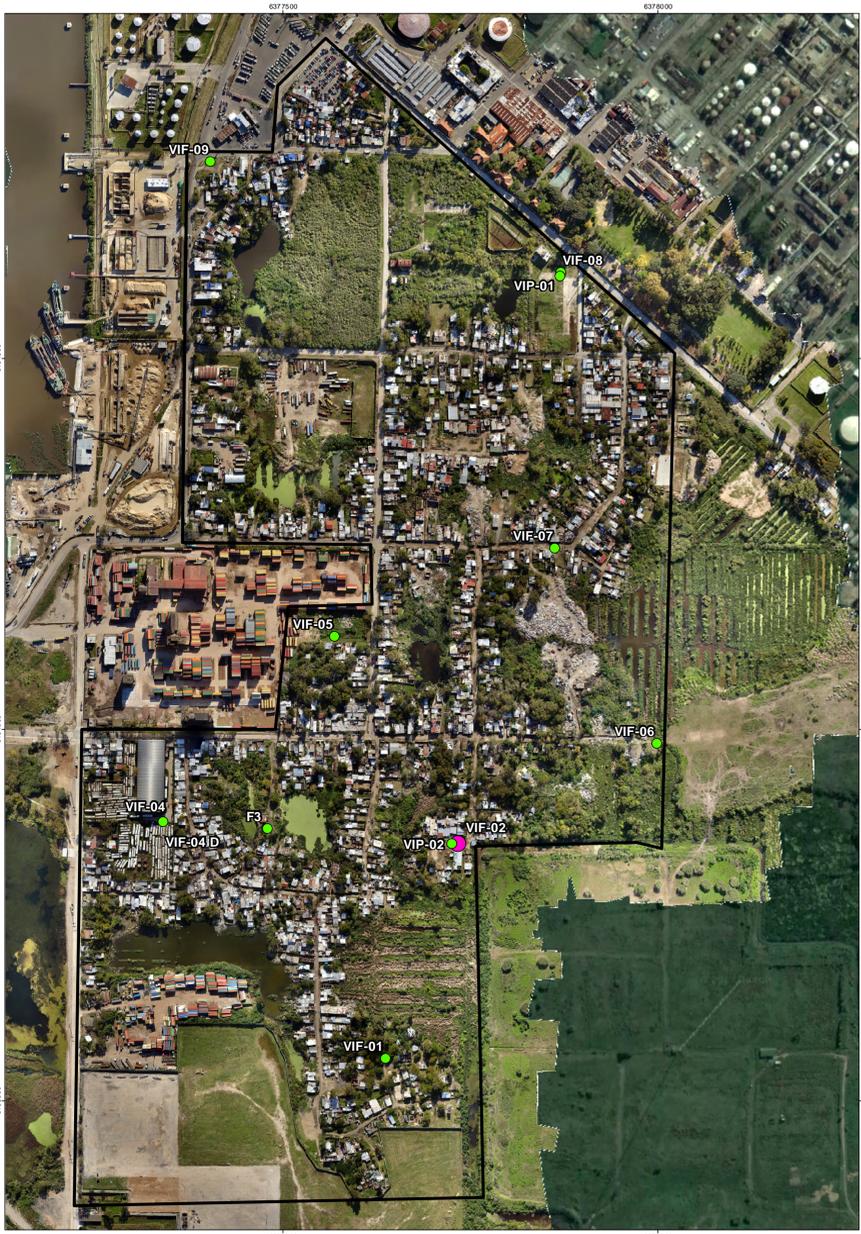
DISTRIBUCIÓN DE CIANURO TOTAL EN AGUA SUBTERRÁNEA

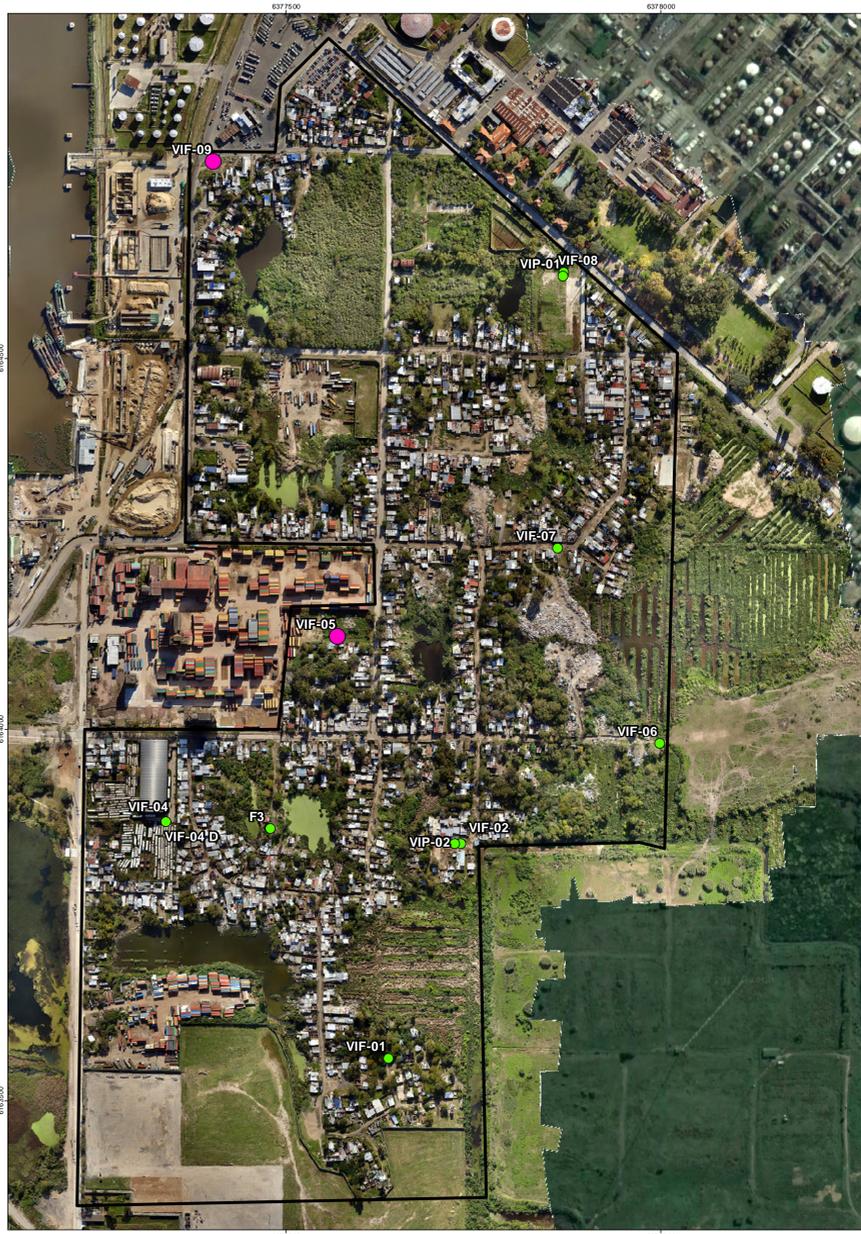
DISTRIBUCIÓN DE M, P-CRESOL EN AGUA SUBTERRÁNEA

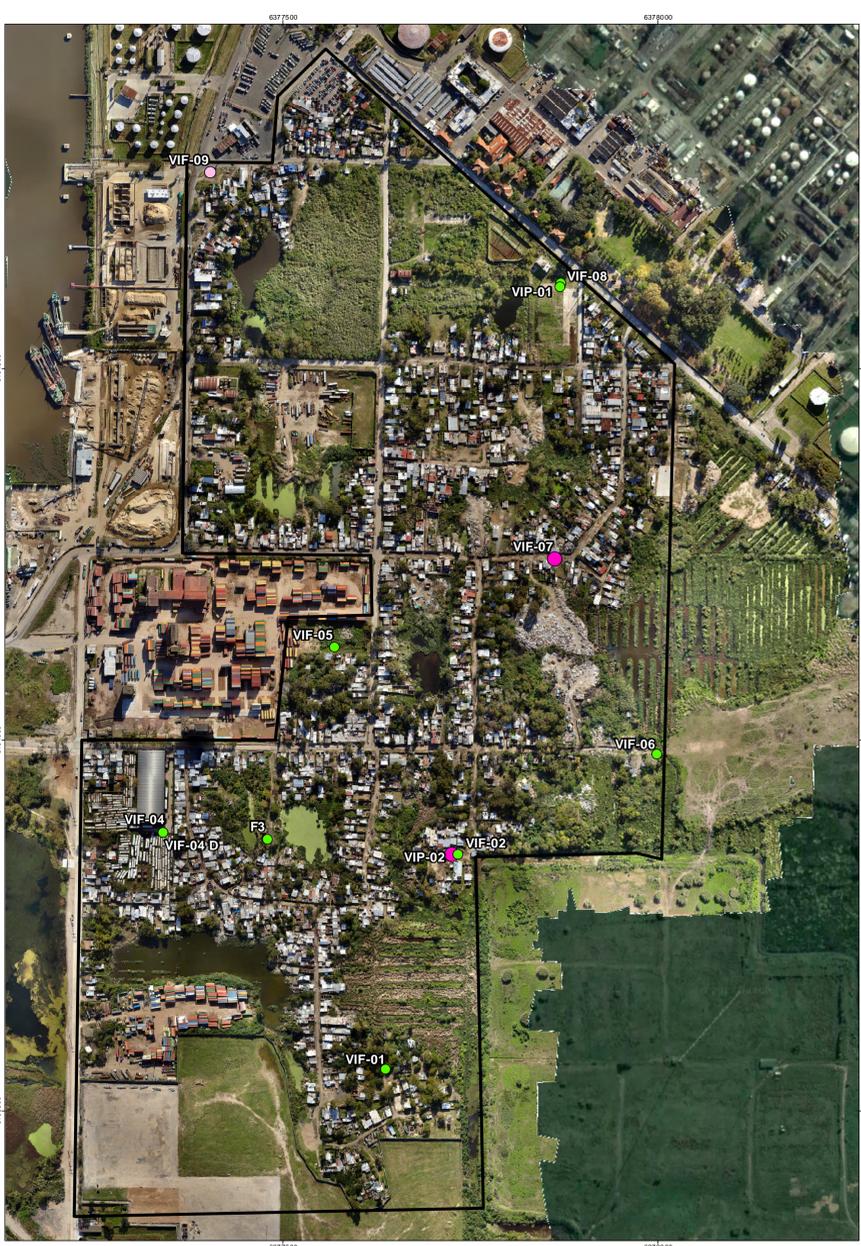
DISTRIBUCIÓN DE NITRATO COMO N EN AGUA SUBTERRÁNEA

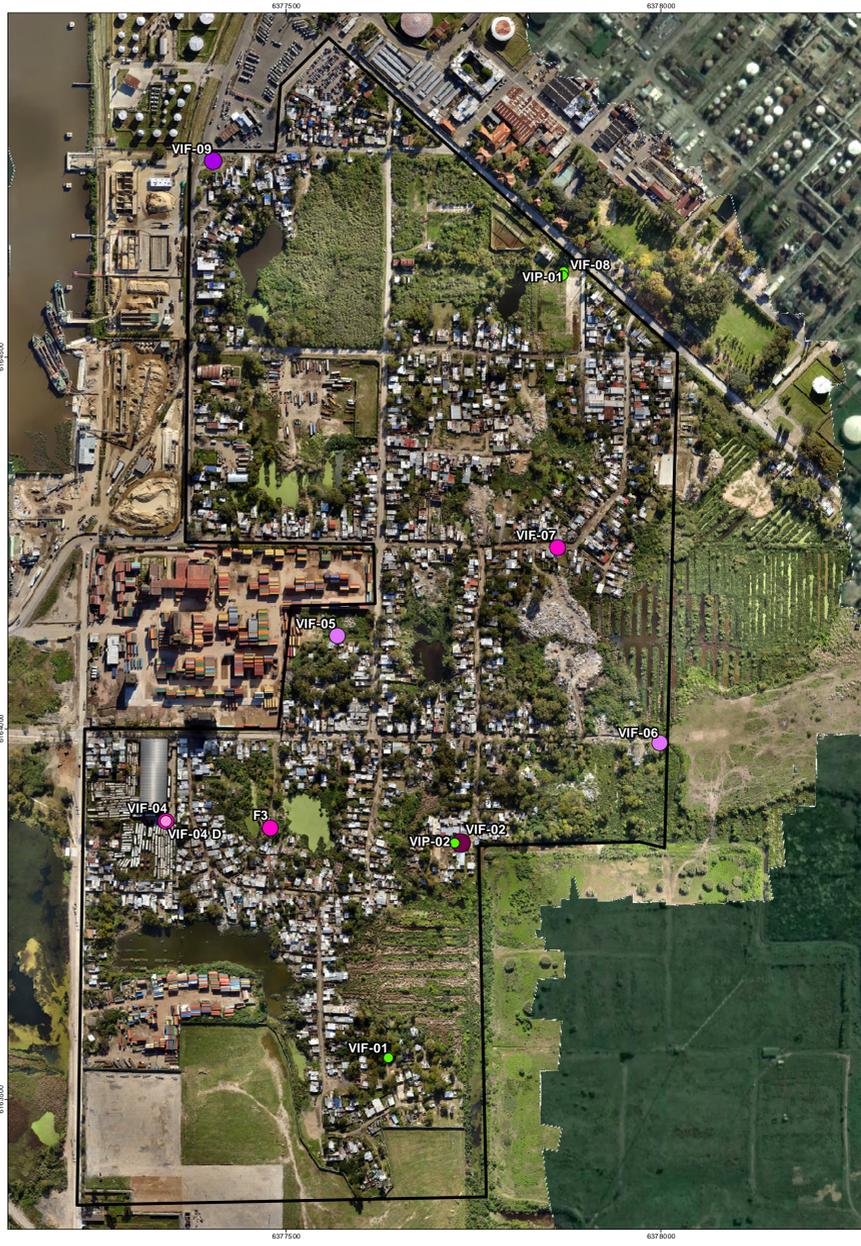
DISTRIBUCIÓN NITRÓGENO DE N. AMONICAL EN AGUA SUBTERRÁNEA

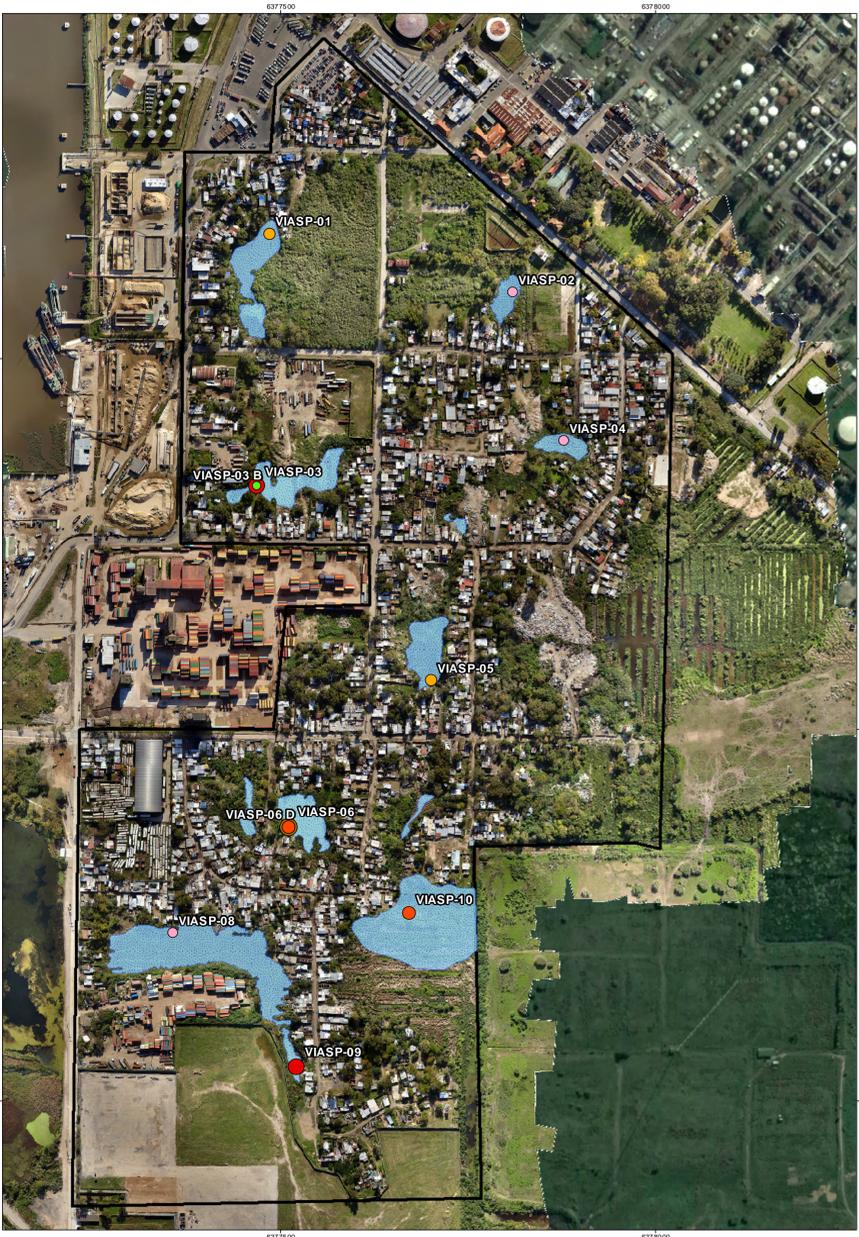
DISTRIBUCIÓN DE COBRE EN AGUA SUPERFICIAL

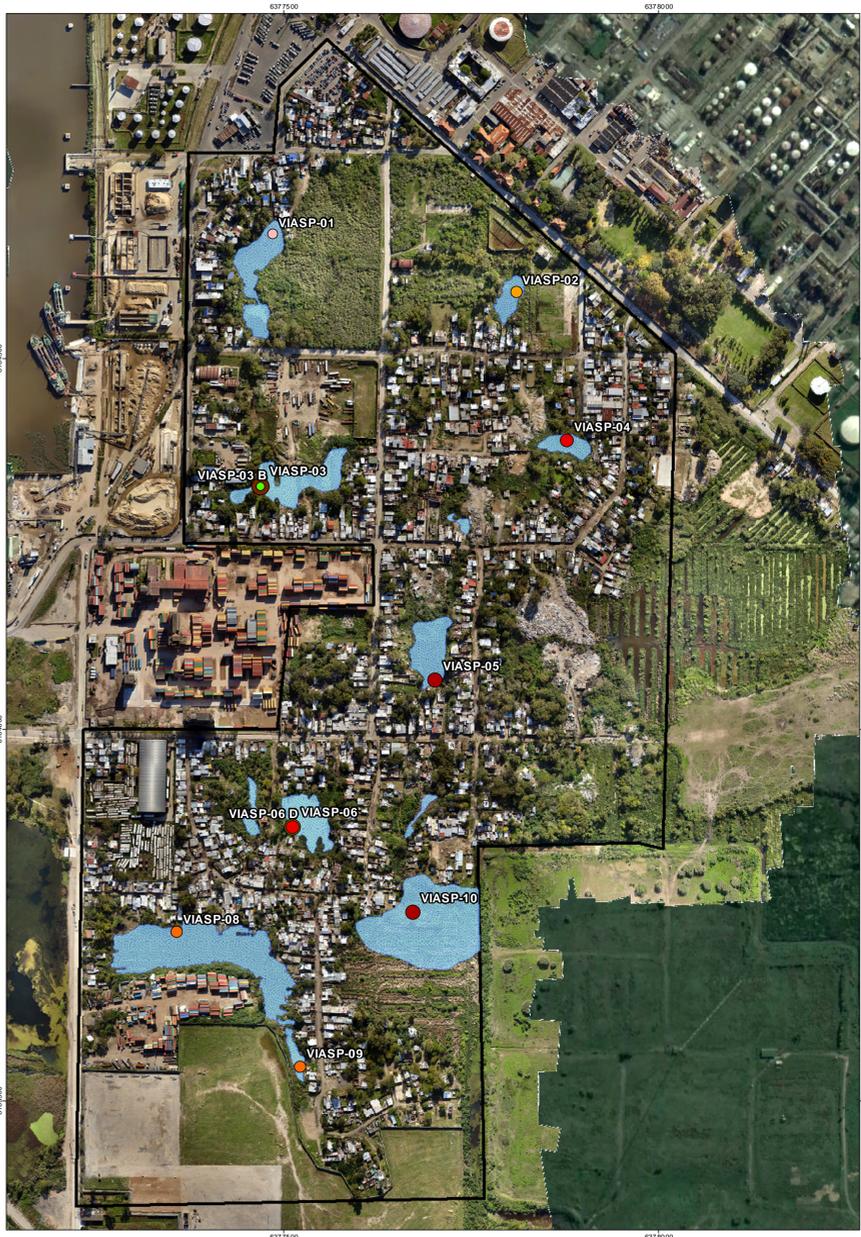
DISTRIBUCIÓN DE CROMO EN AGUA SUPERFICIAL

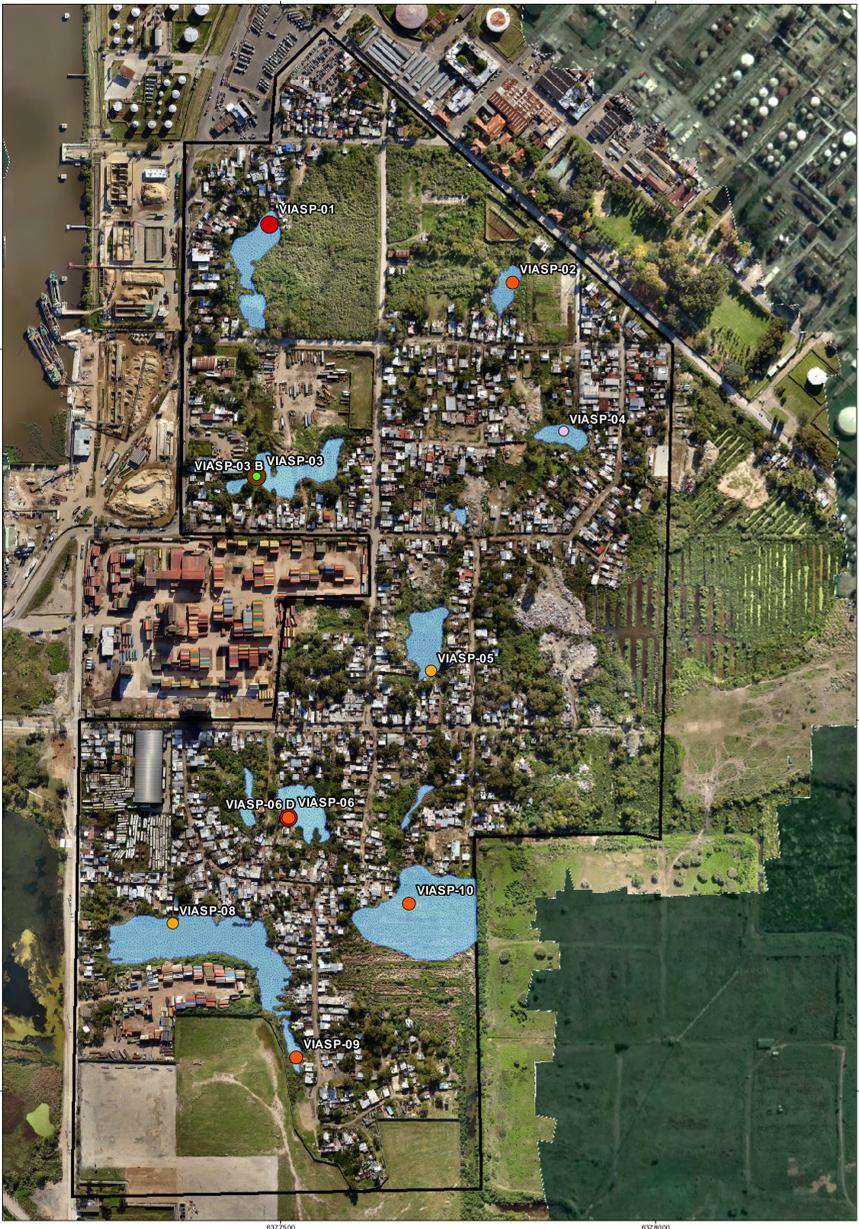
DISTRIBUCIÓN DE PLOMO EN AGUA SUPERFICIAL

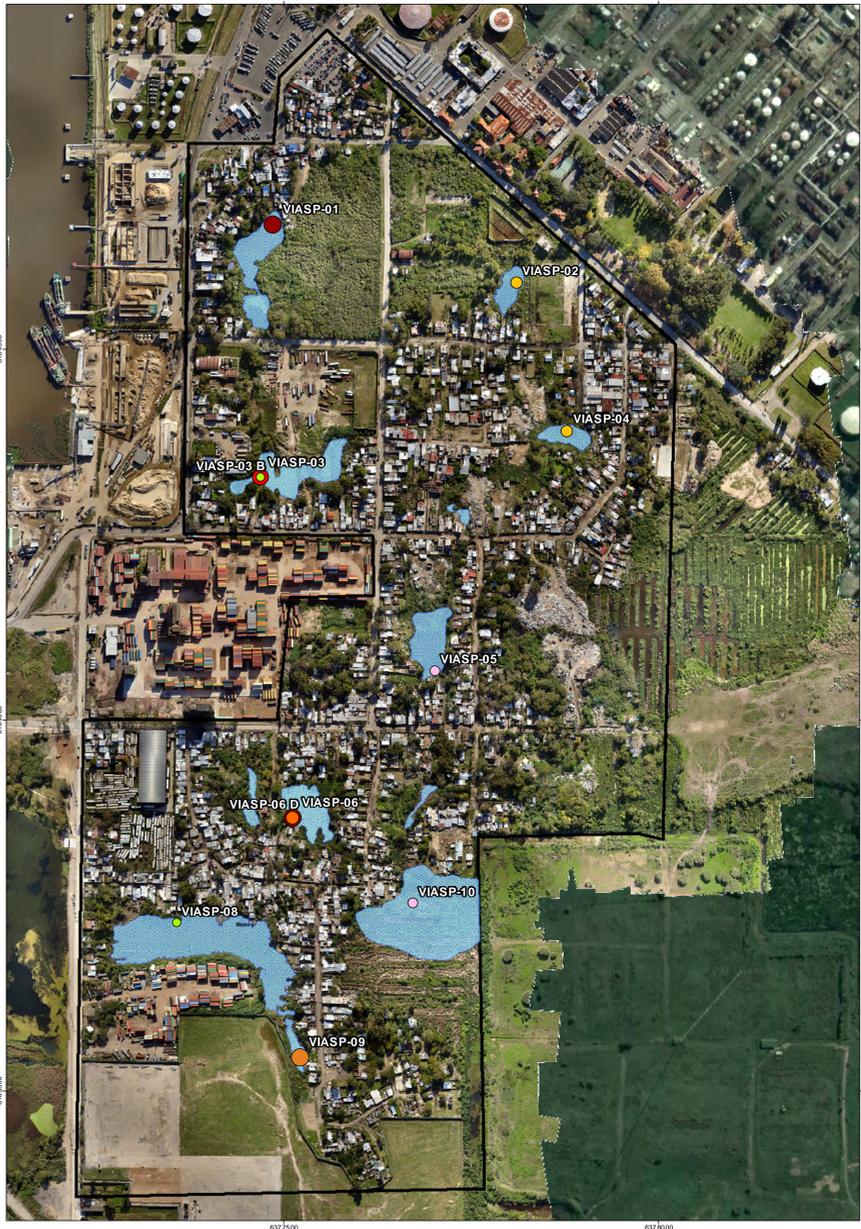
DISTRIBUCIÓN DE ZINC EN AGUA SUPERFICIAL

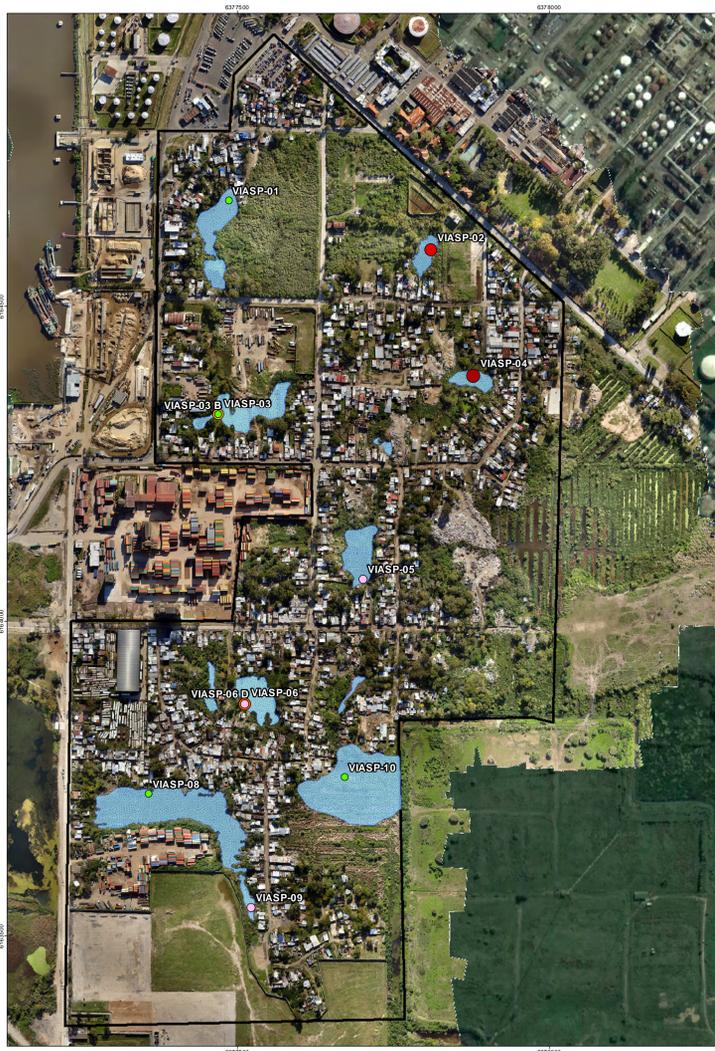
DISTRIBUCIÓN DE FENOL EN AGUA SUPERFICIAL

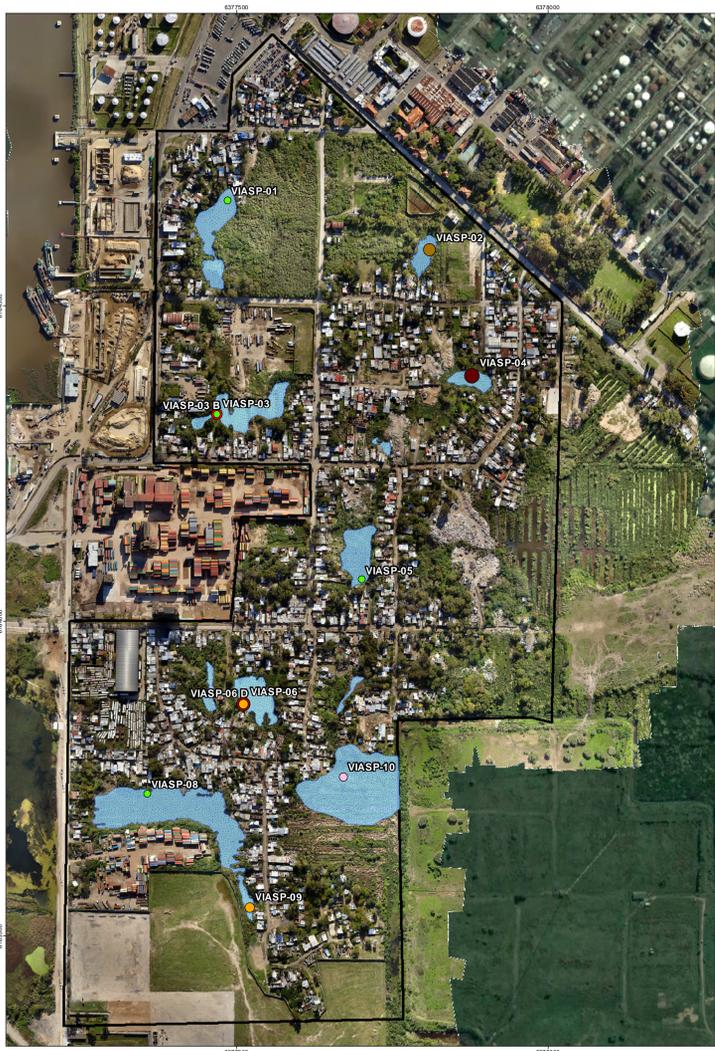
DISTRIBUCIÓN DE M, P CRESOL EN AGUA SUPERFICIAL

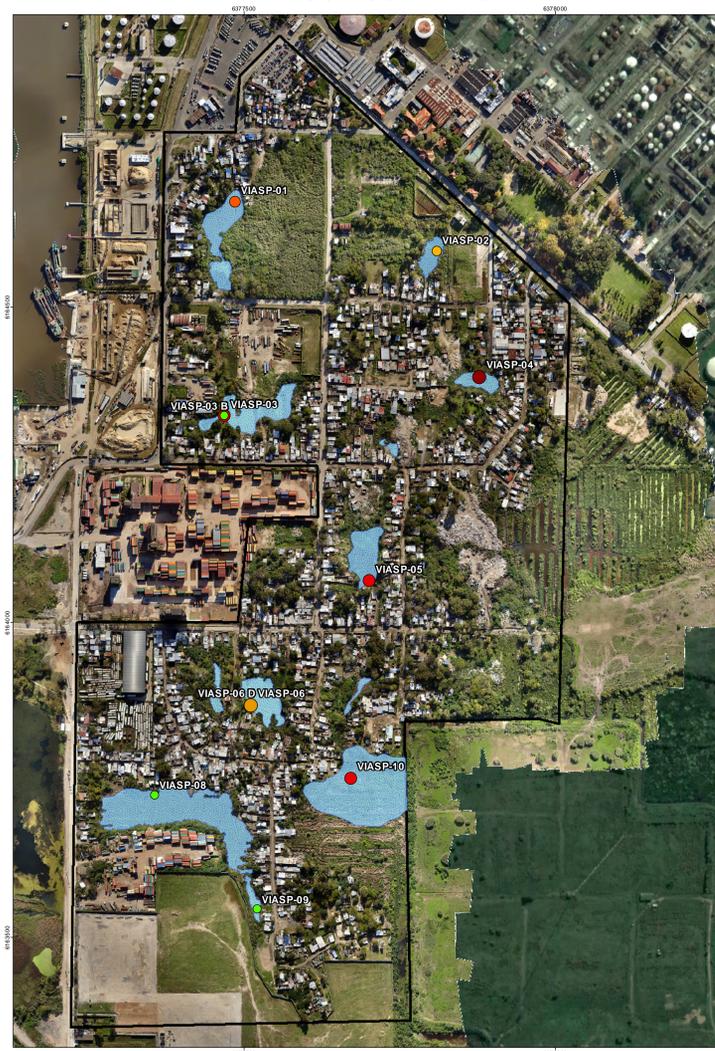
DISTRIBUCIÓN DE NITRÓGENO AMONIAICAL EN AGUA SUPERFICIAL

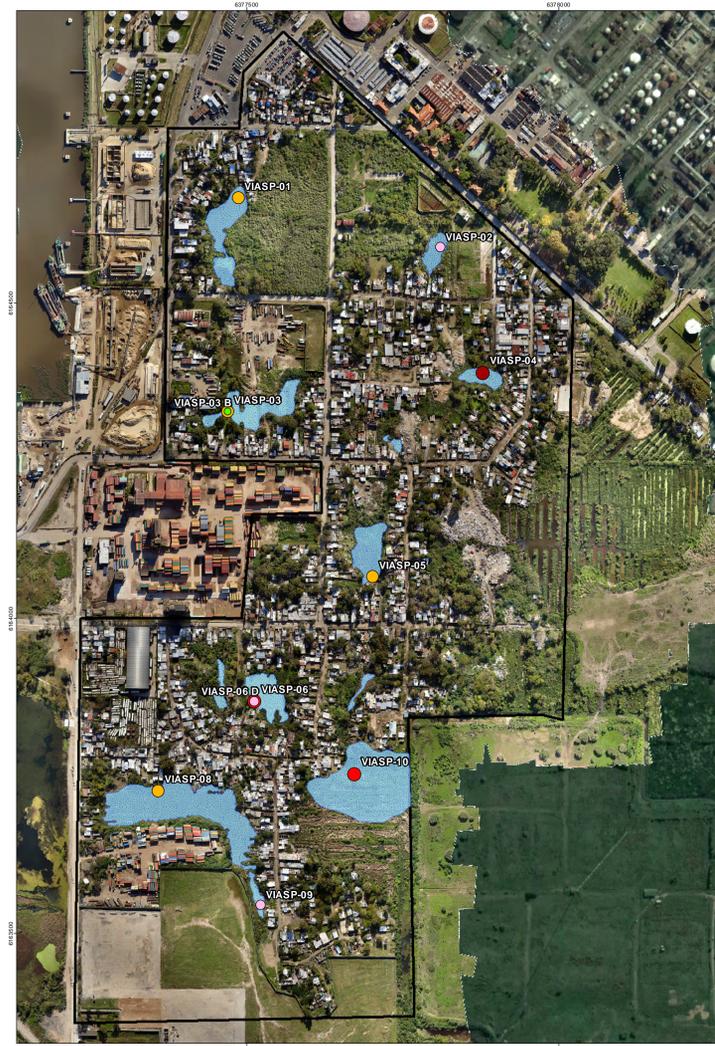
DISTRIBUCIÓN DE FÓSFORO EN AGUA SUPERFICIAL

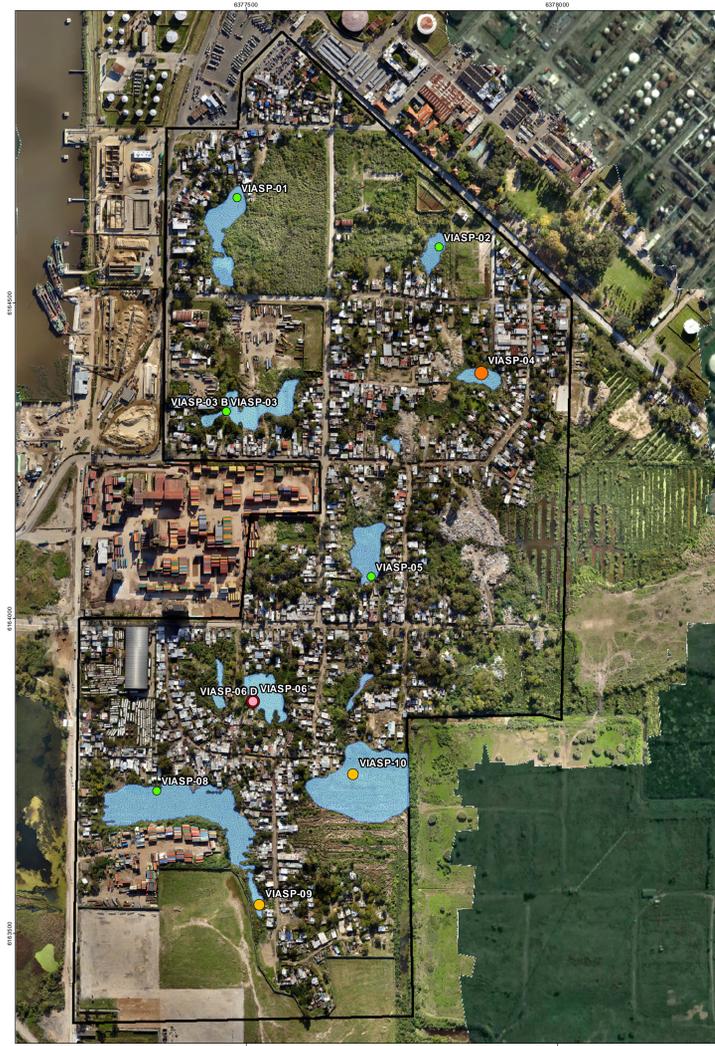
DISTRIBUCIÓN DE SULFURO EXPRESADO COMO H2S SIN DISOCIAR EN AGUA SUPERFICIAL

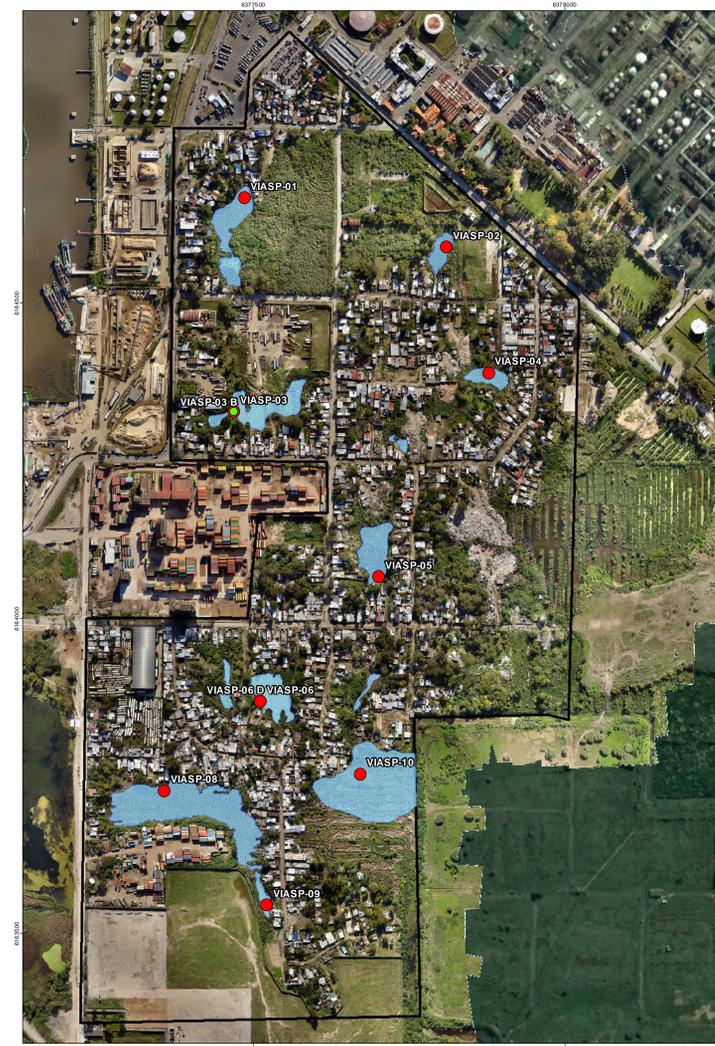
DISTRIBUCIÓN DE ESCHERICHIA COLI EN AGUA SUPERFICIAL

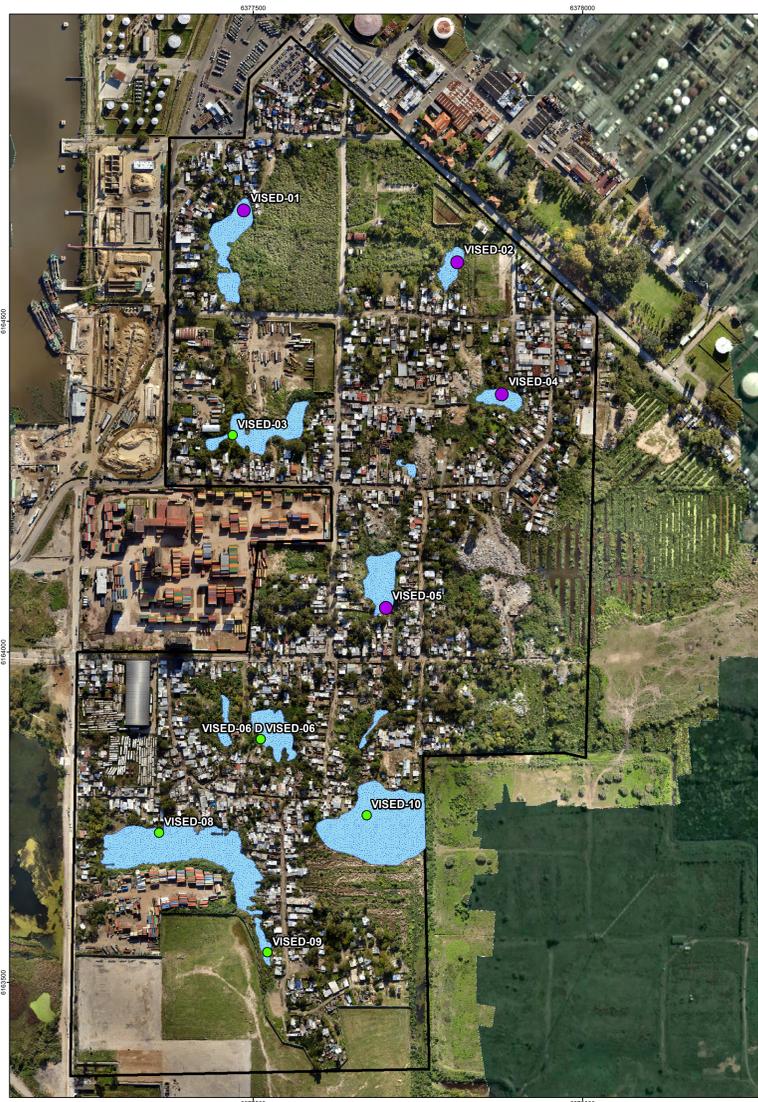
DISTRIBUCIÓN DE ANTIMONIO EN SEDIMENTOS

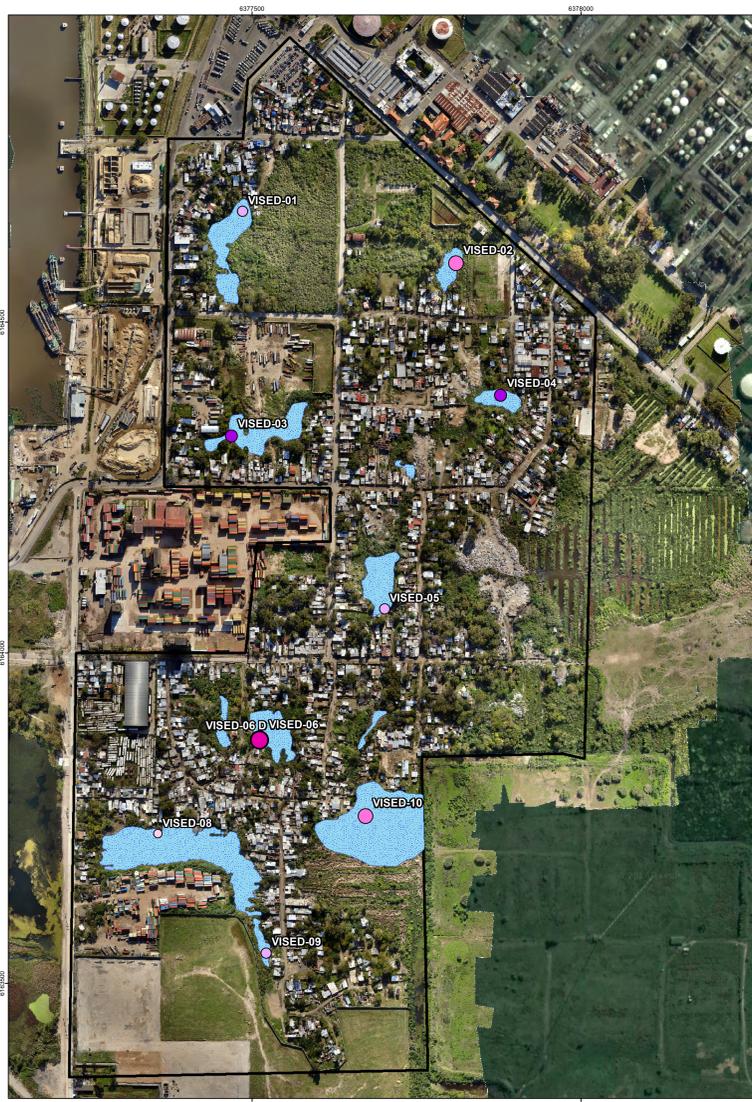
DISTRIBUCIÓN DE COBRE TOTAL EN SEDIMENTOS

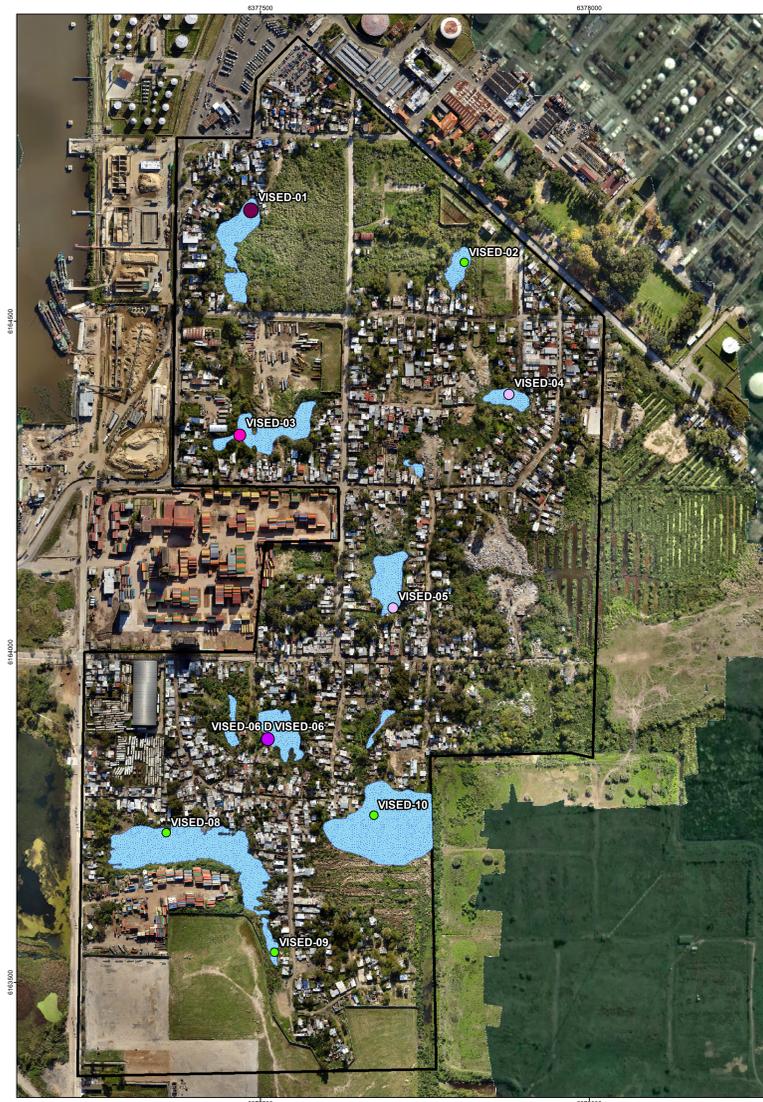
DISTRIBUCIÓN DE CROMO TOTAL EN SEDIMENTOS

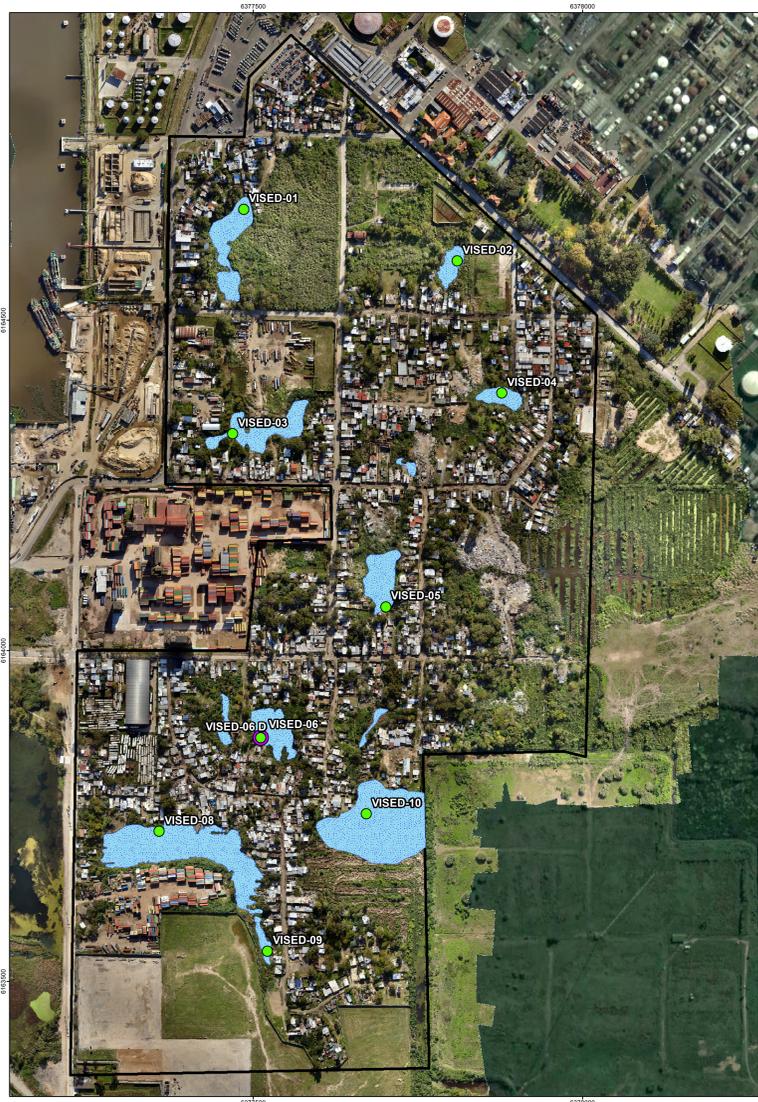
DISTRIBUCIÓN DE NÍQUEL EN SEDIMENTOS

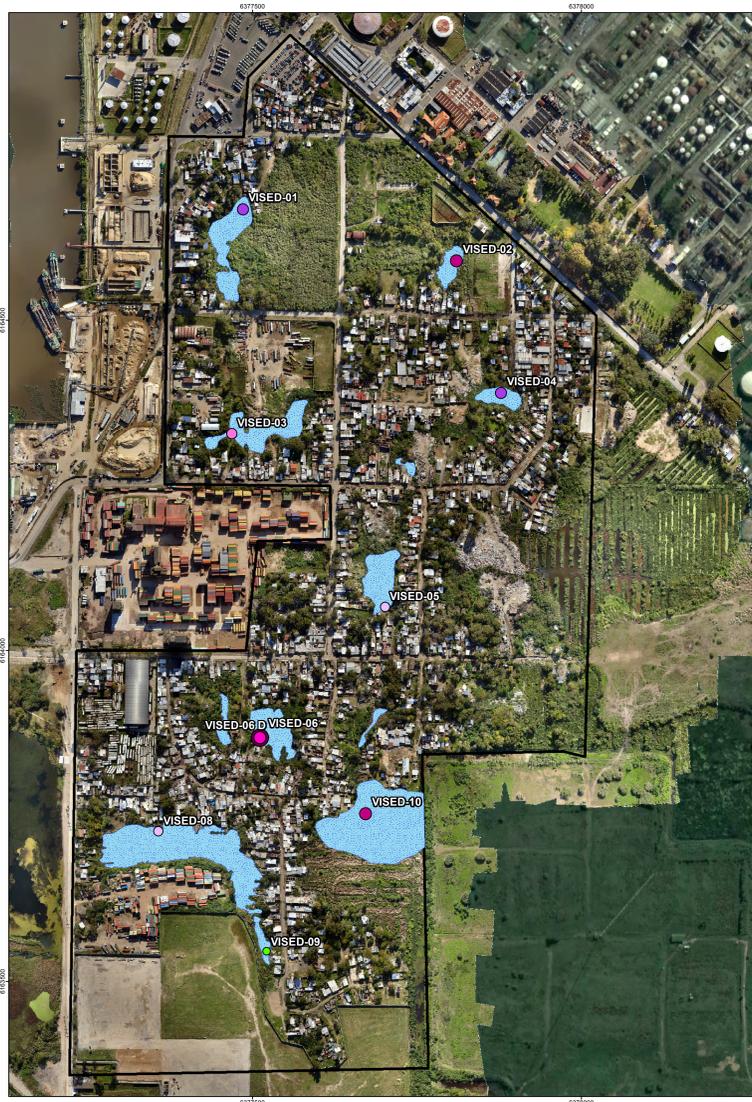
DISTRIBUCIÓN DE ZINC EN SEDIMENTOS

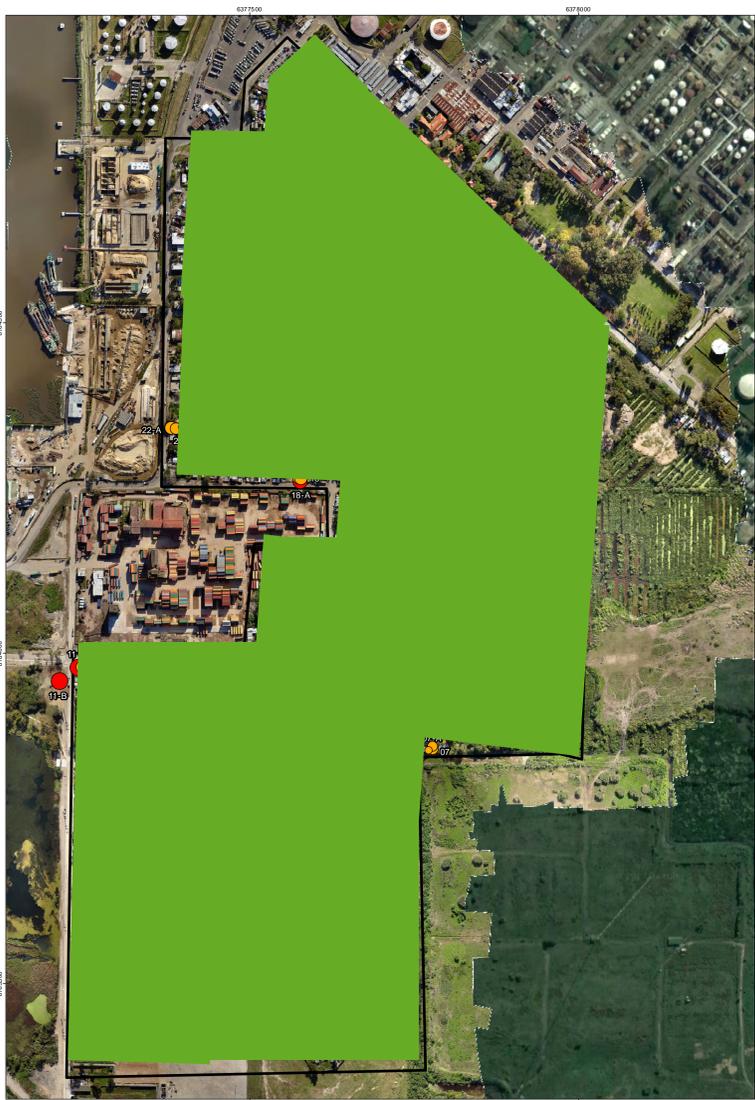
DISTRIBUCIÓN DE COBRE TOTAL EN POLVO DEPOSITADO INTRA Y EXTRA-DOMICILIARIO

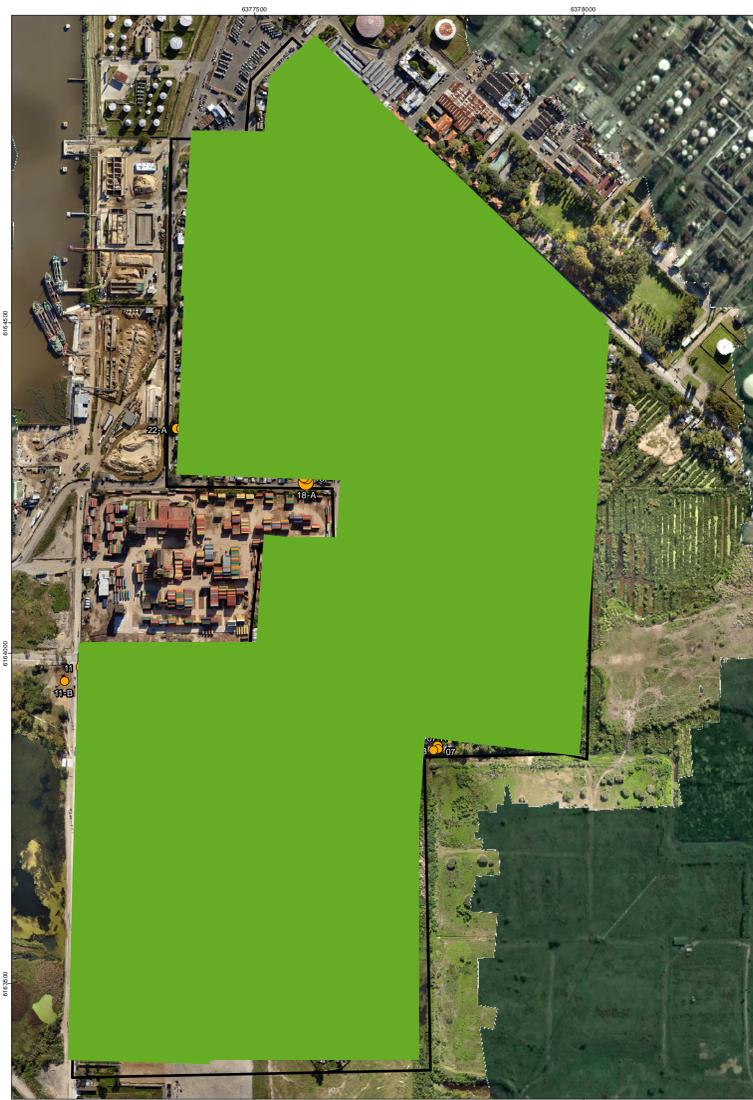
DISTRIBUCIÓN DE CROMO EN POLVO DEPOSITADO INTRA Y EXTRA-DOMICILIARIO

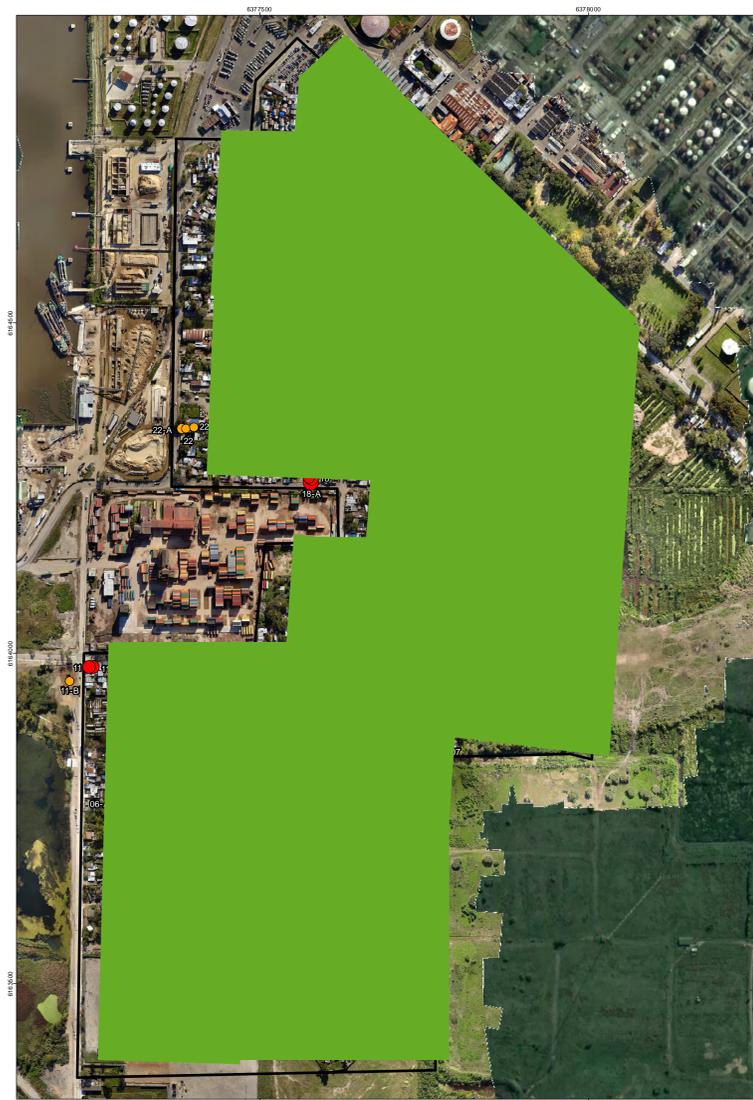
DISTRIBUCIÓN DE ZINC EN POLVO DEPOSITADO INTRA Y EXTRA-DOMICILIARIO

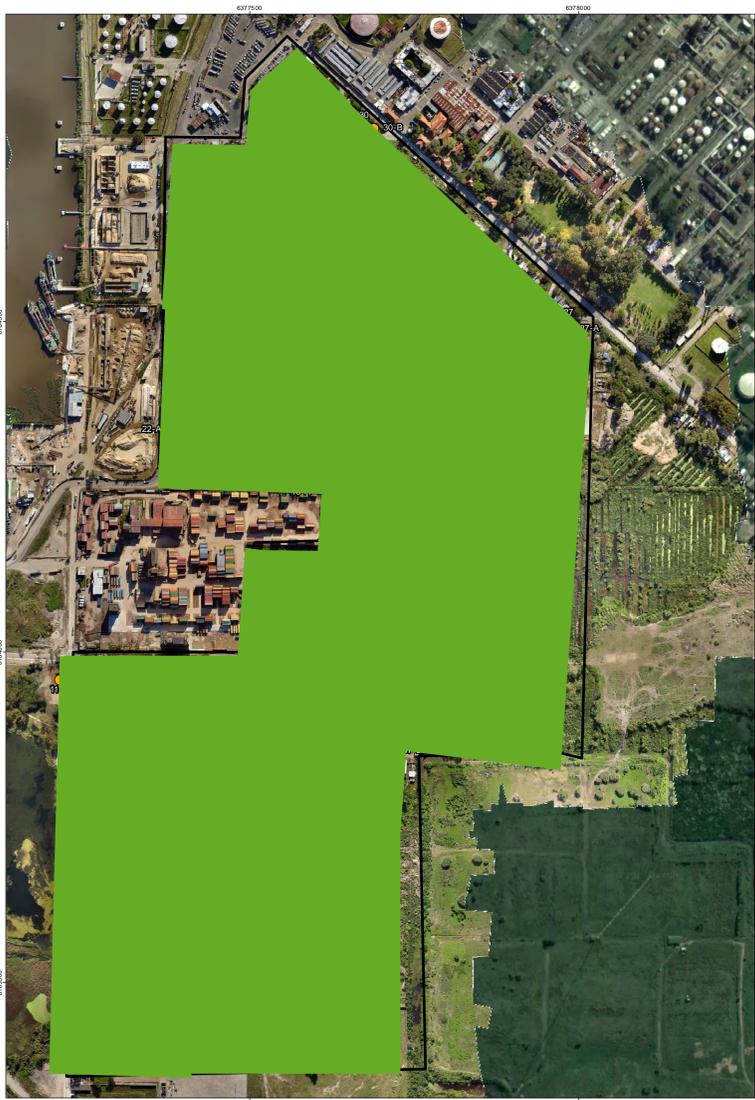
DISTRIBUCIÓN DE NÍQUEL EN POLVO DEPOSITADO INTRA Y EXTRA-DOMICILIARIO

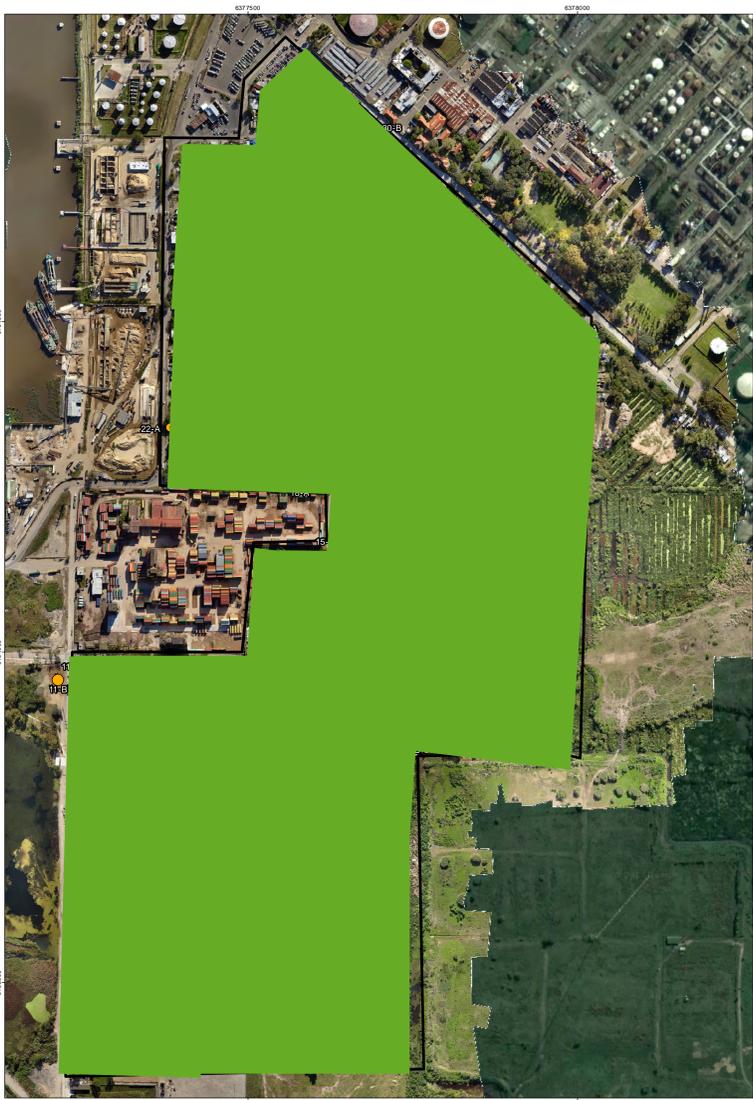
DISTRIBUCIÓN DE PLOMO EN POLVO DEPOSITADO INTRA Y EXTRA-DOMICILIARIO

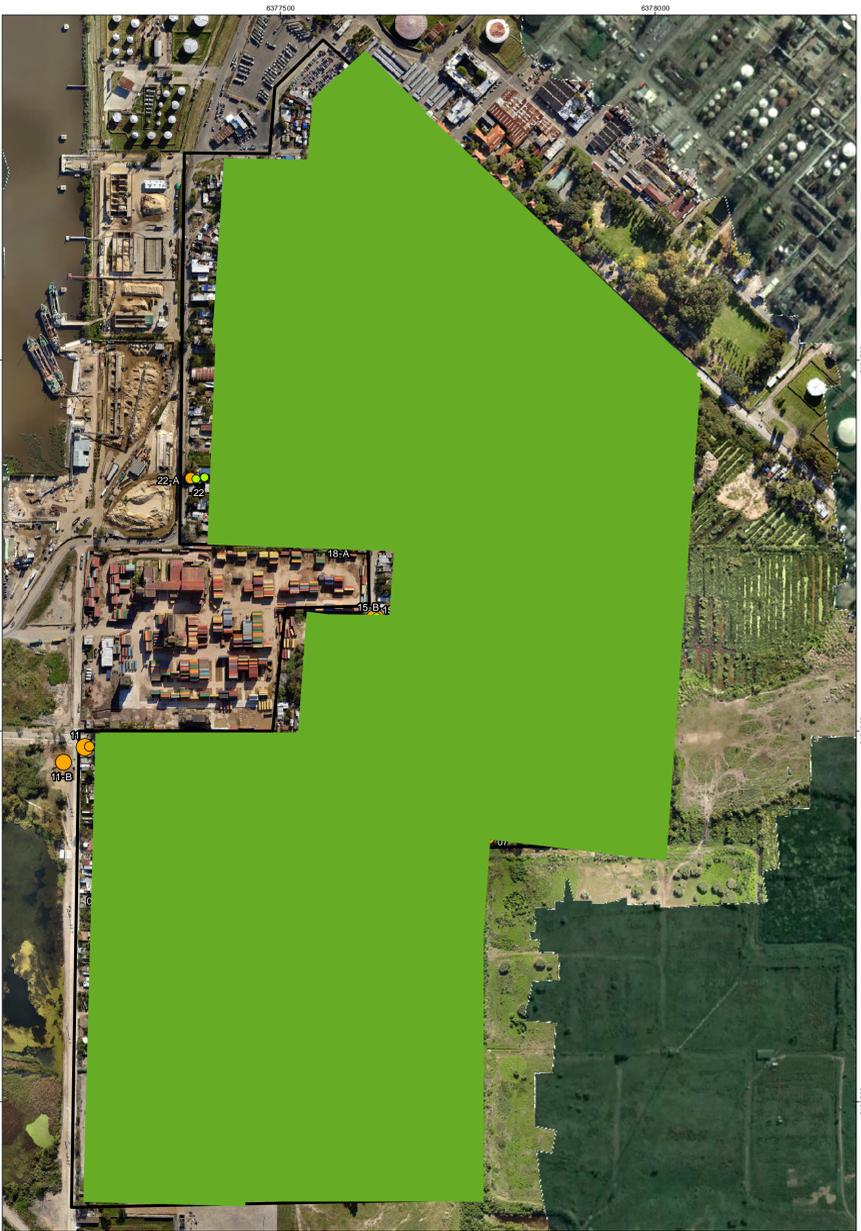
DISTRIBUCIÓN DE ANTIMONIO EN POLVO DEPOSITADO INTRA Y EXTRA-DOMICILIARIO
