INFORME DE ETAPA 2
INVESTIGACIÓN INTRUSIVA DE FASE II

VILLA INFLAMABLE
Dock Sud, Avellaneda

DIRECCION DE IMPACTO AMBIENTAL Y SOCIAL

324_Informe Etapa 2-Villa Inflammable_Rev.5_V.5

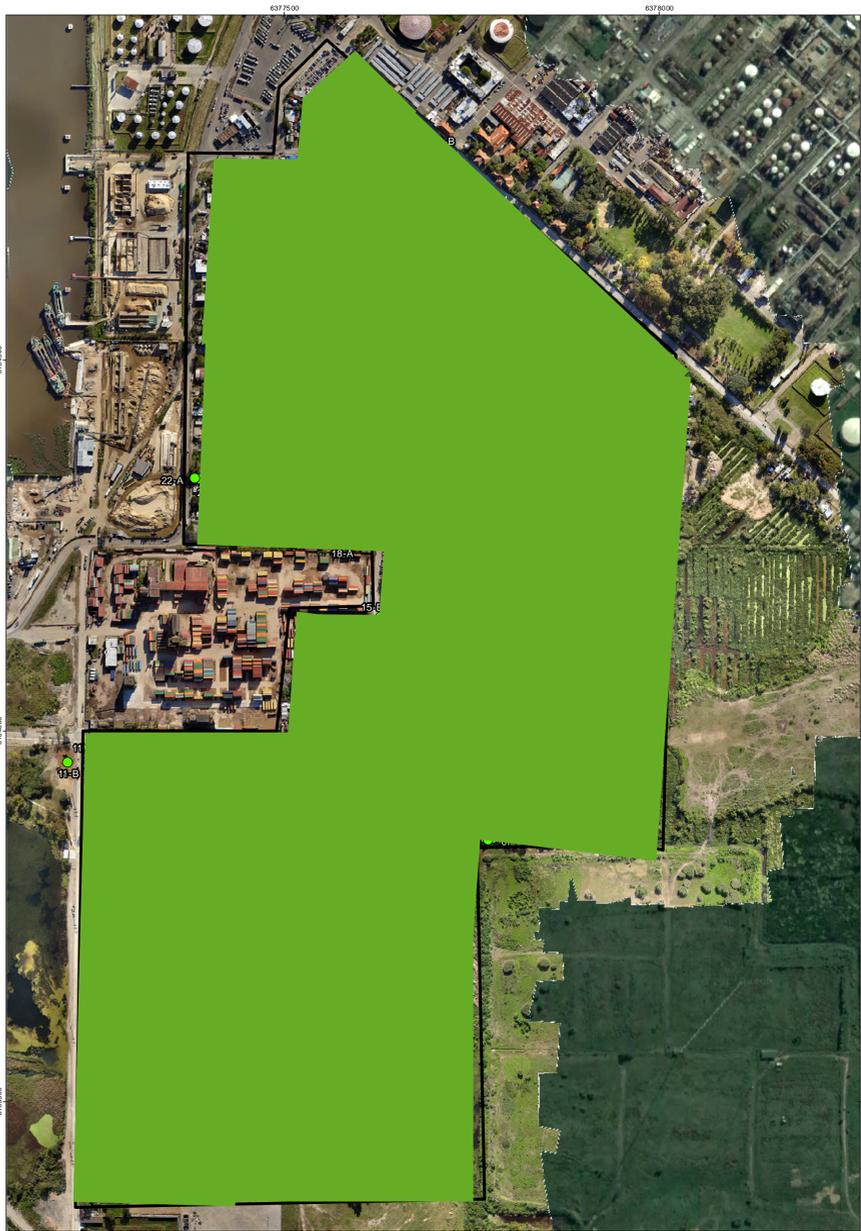
DISTRIBUCIÓN DE ARSÉNICO EN POLVO DEPOSITADO INTRA Y EXTRA-DOMICILIARIO

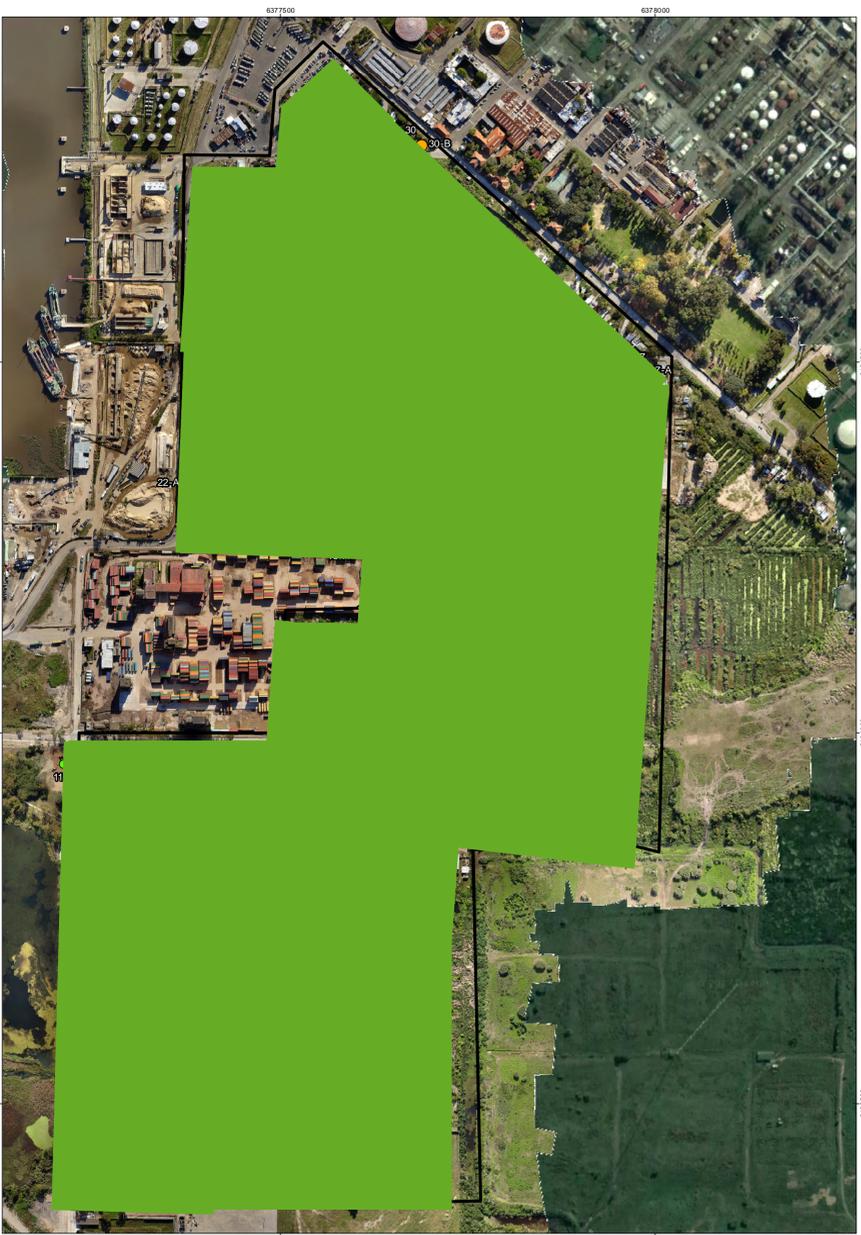
DISTRIBUCIÓN DE CADMIO EN POLVO DEPOSITADO INTRA Y EXTRA-DOMICILIARIO

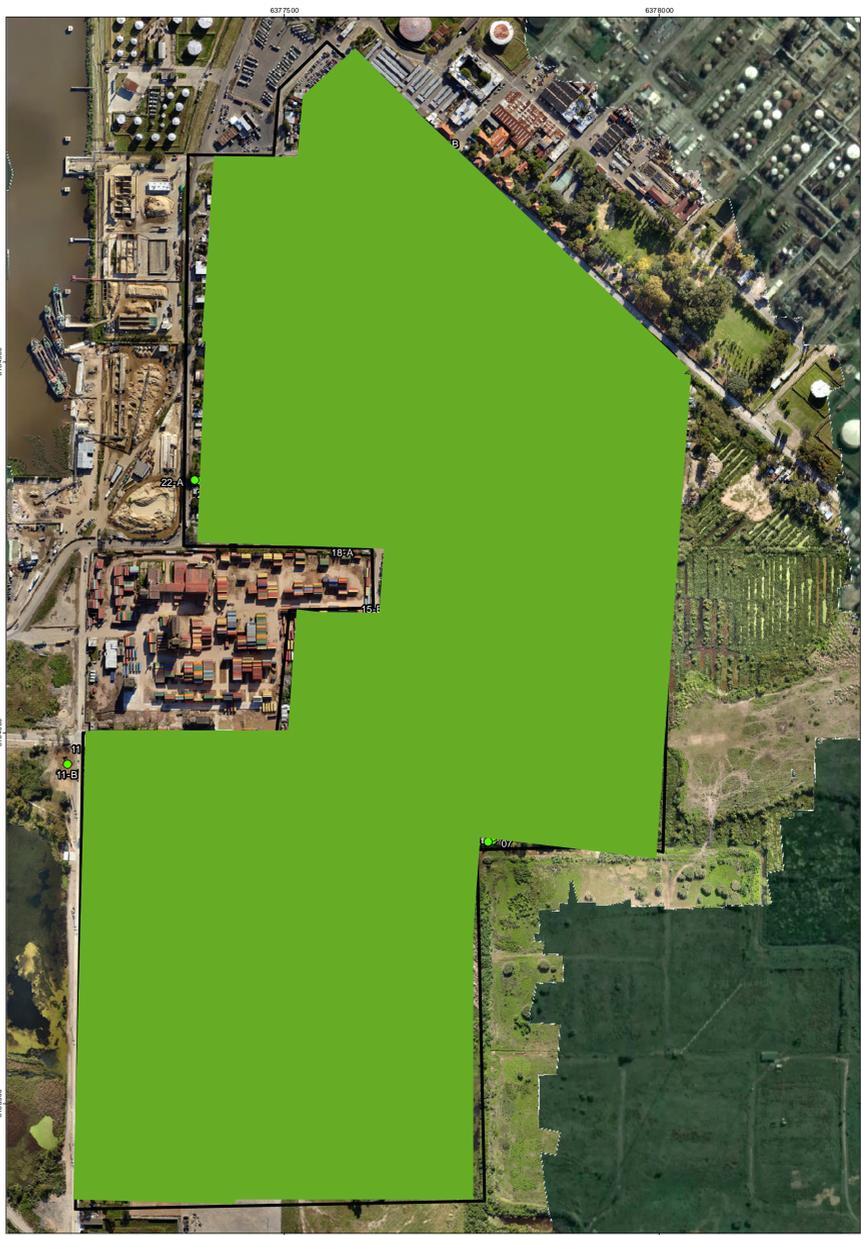
DISTRIBUCIÓN DE MERCURIO EN POLVO DEPOSITADO INTRA Y EXTRA-DOMICILIARIO

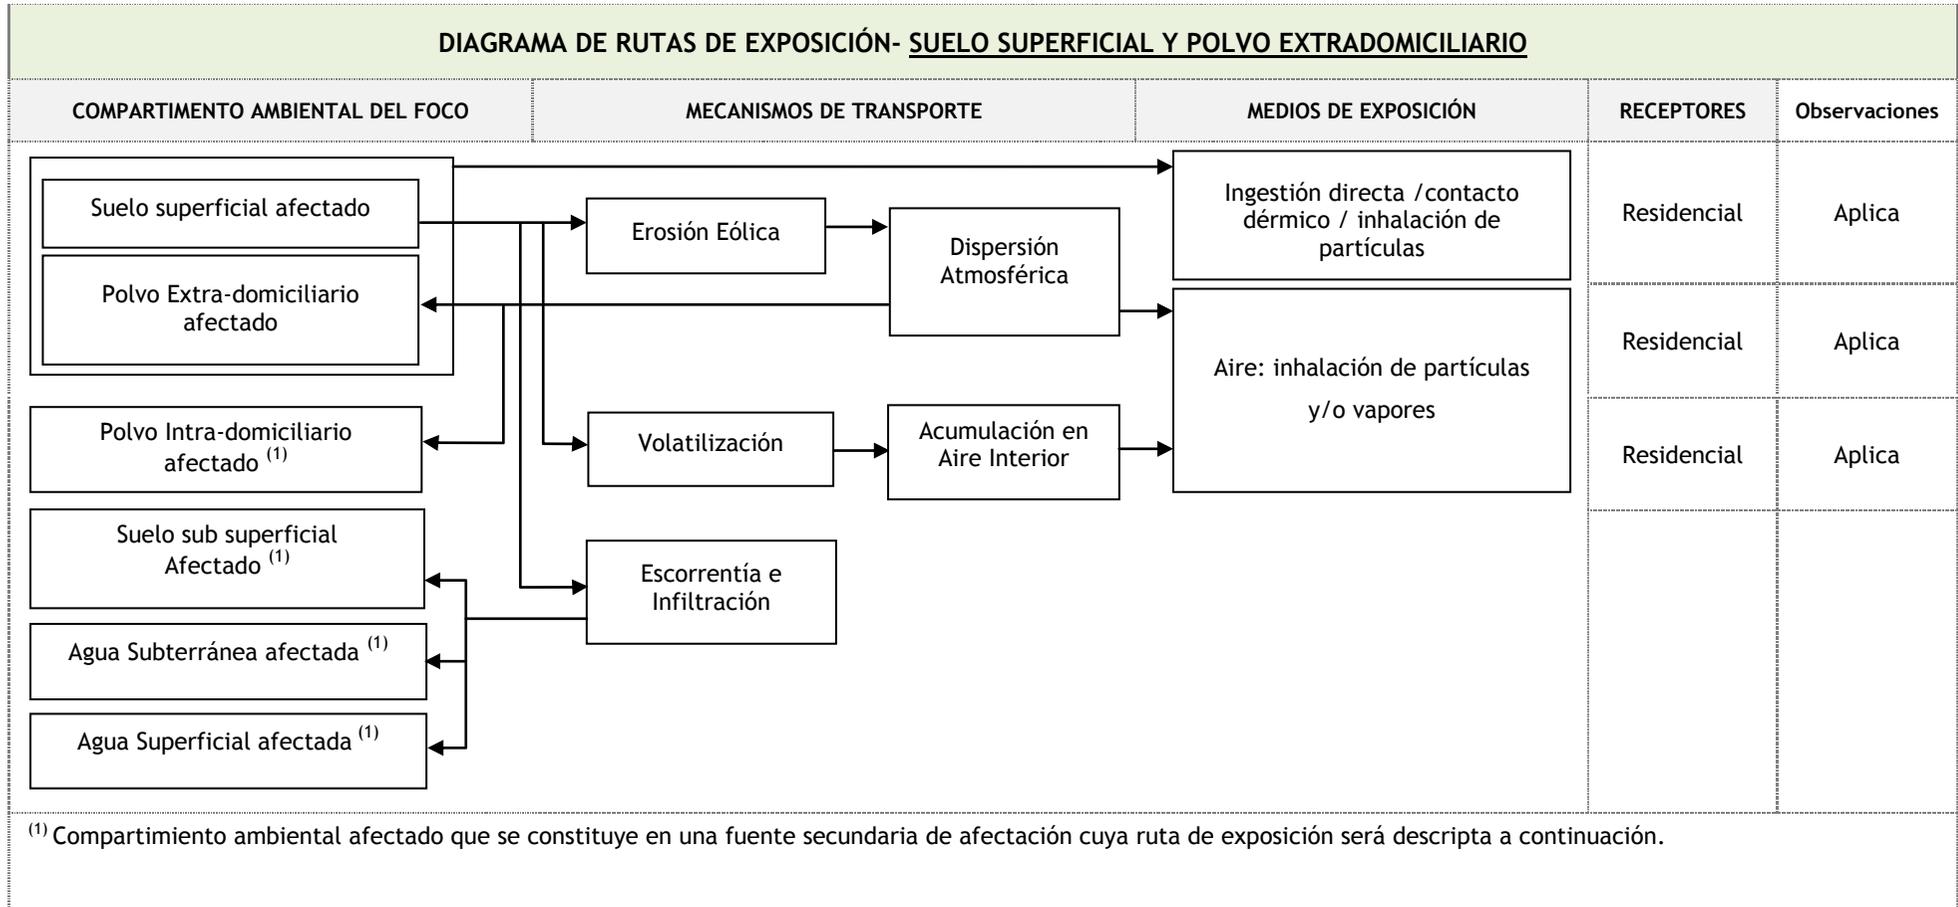
DIAGRAMA DE RUTAS DE EXPOSICIÓN- SUELO SUPERFICIAL Y POLVO EXTRADOMICILIARIO

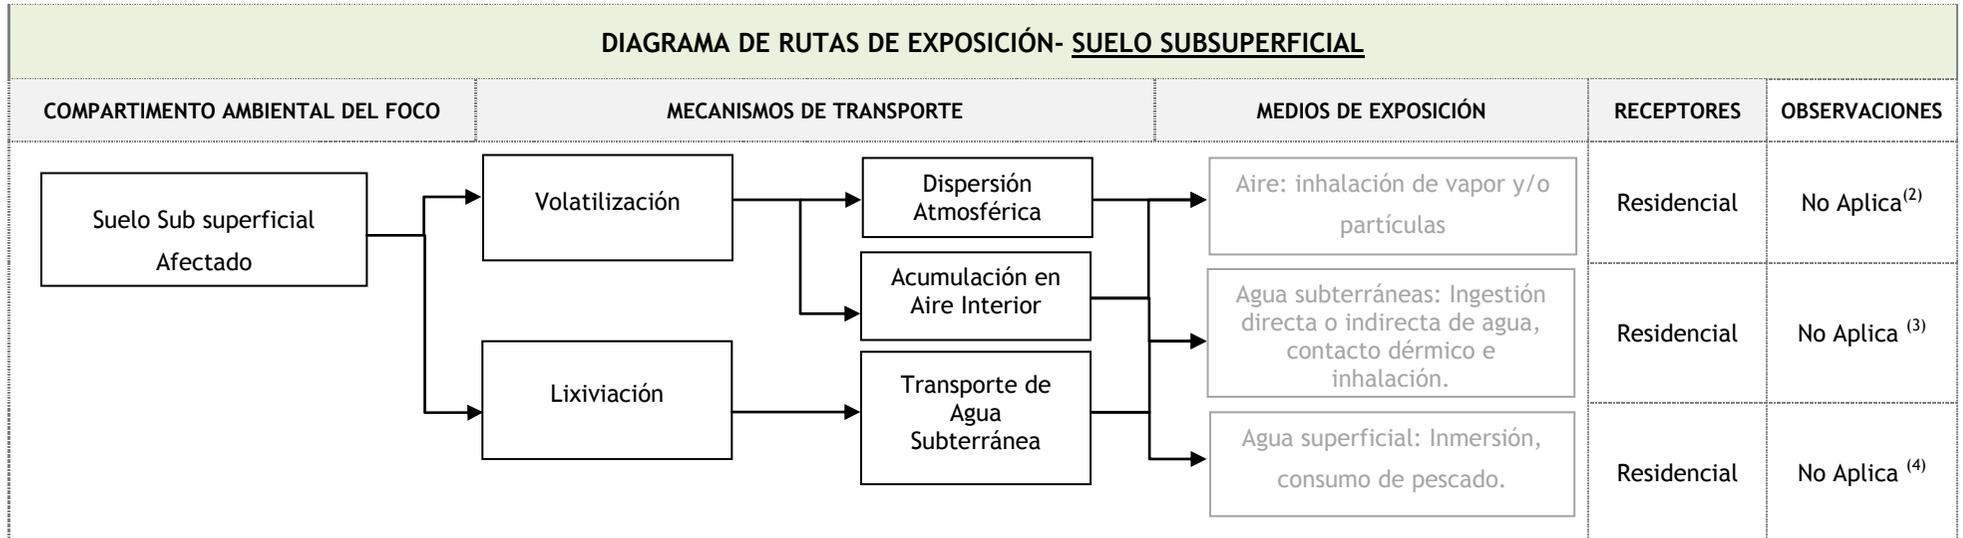
DIAGRAMA DE RUTAS DE EXPOSICIÓN- SUELO SUBSUPERFICIAL

⁽³⁾ Quedan descartadas las vías ingestión, contacto dérmico e inhalación de agua subterránea, ya que la misma no es utilizada en el sitio para ninguna actividad que implique estos medios de exposición.

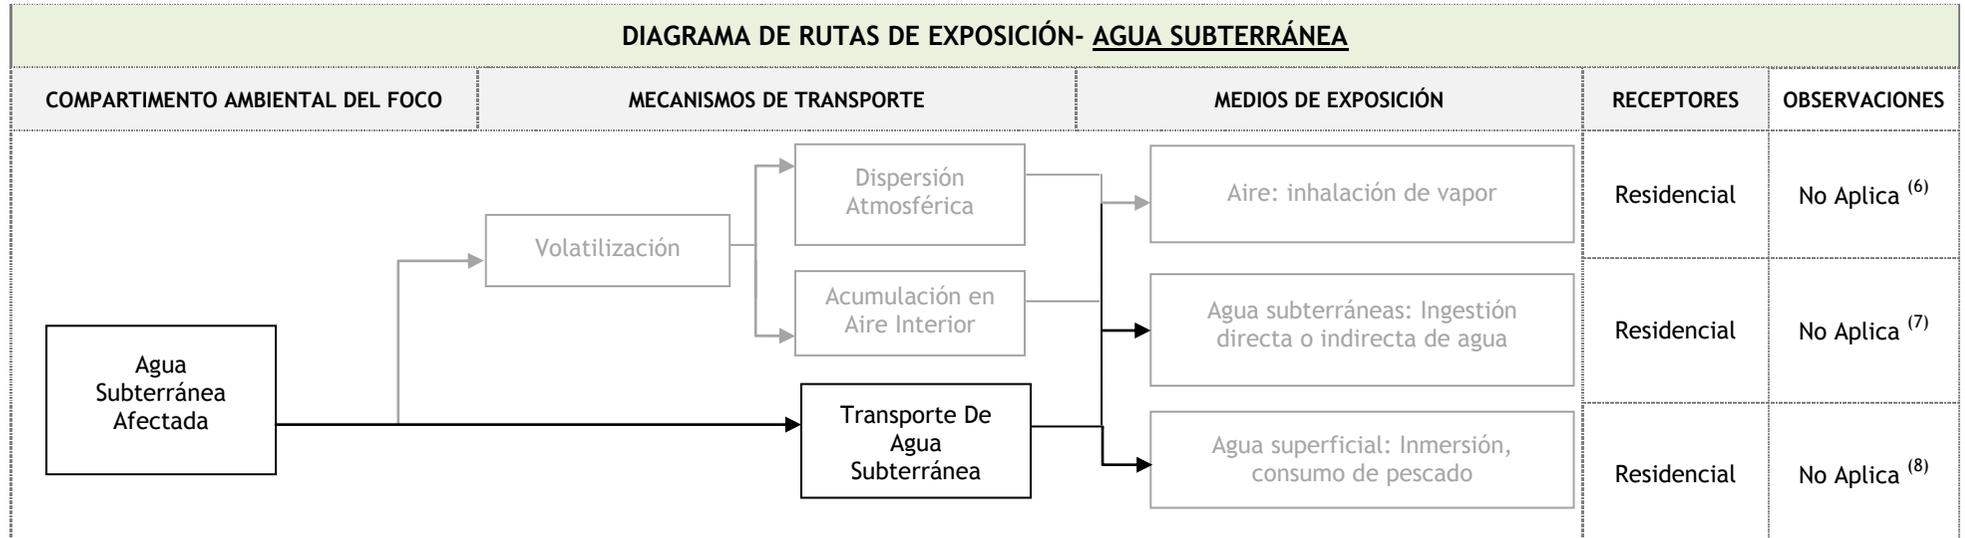
DIAGRAMA DE RUTAS DE EXPOSICIÓN- AGUA SUBTERRÁNEA

⁽⁶⁾ Dada la analítica registrada en agua subterránea no corresponde considerar en el análisis de riesgo la volatilización como mecanismo de transporte ni la inhalación de vapores como medio de exposición en este medio.

⁽⁷⁾ Según la información recabada está descartada la ingestión de agua subterránea ya que la misma no es utilizada en ninguna actividad que implique ésta vía de exposición (no es usada ni para consumo, ni para riego, ni en actividades de recreación).
