CUENCA MATANZA RIACHUELO

MEDICIÓN DEL ESTADO DEL AGUA SUPERFICIAL Y SUBTERRÁNEA ANÁLISIS E INTERPRETACIÓN DE LOS RESULTADOS

Informe Trimestral | Abril-Junio 2020

Coordinación de Calidad Ambiental
Dirección Técnica - Dirección General Ambiental
Agosto de 2020

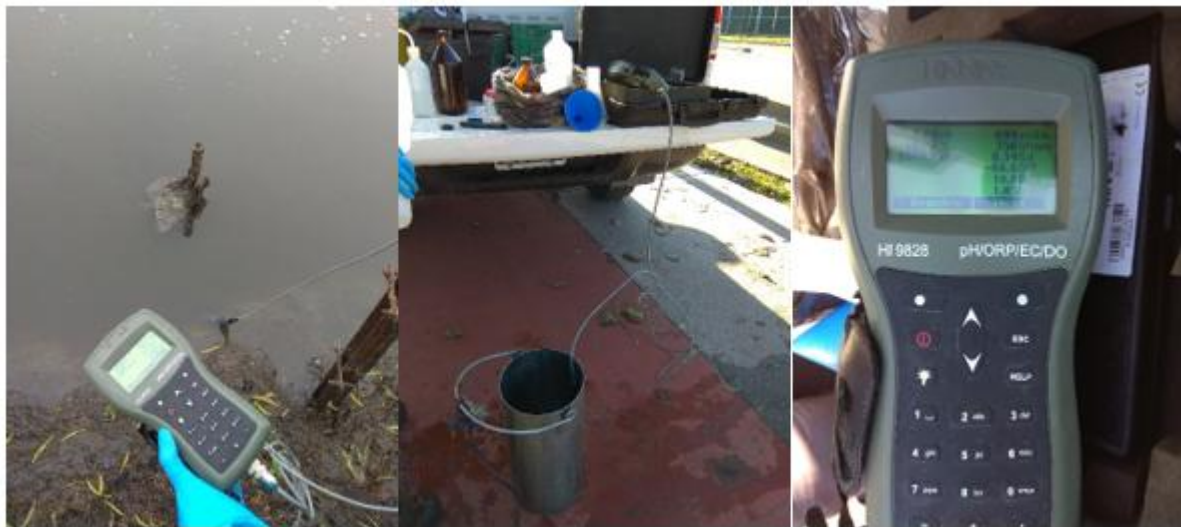
Fotos 1.1.7-8-9 – Detalle de uso y display de sonda multiparamétrica durante la Campaña.

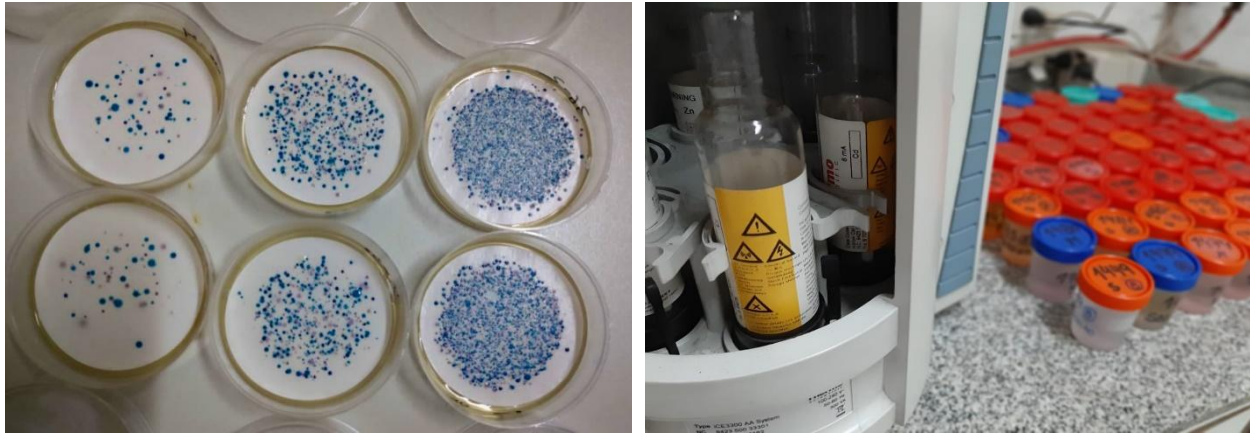
Fotos 1.1.12-13- Placas con diferentes diluciones luego de la incubación para determinación de UFC/100ml (izq.) y determinación de metales por espectroscopia de absorción atómica previa digestión ácida de la muestra (der).

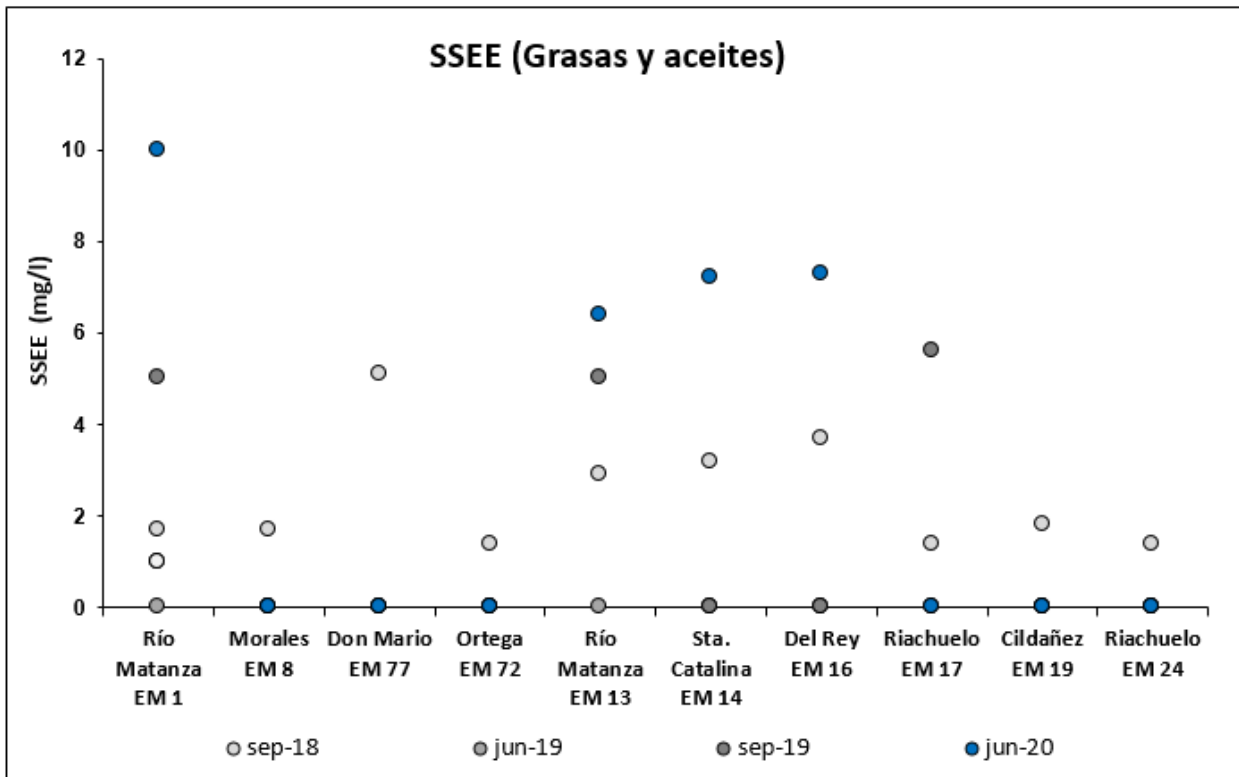
La propuesta de analizar las Sustancias Solubles en Éter Etílico (grasas y aceites) estriba en que este parámetro está vinculado a valores altos y por encima de los promedios que suelen registrar varios de los sitios que se presentan comparados.

Gráfico 1.1.6 – Grasas y aceites (SSEE). Resultados comparados para las EM seleccionadas.

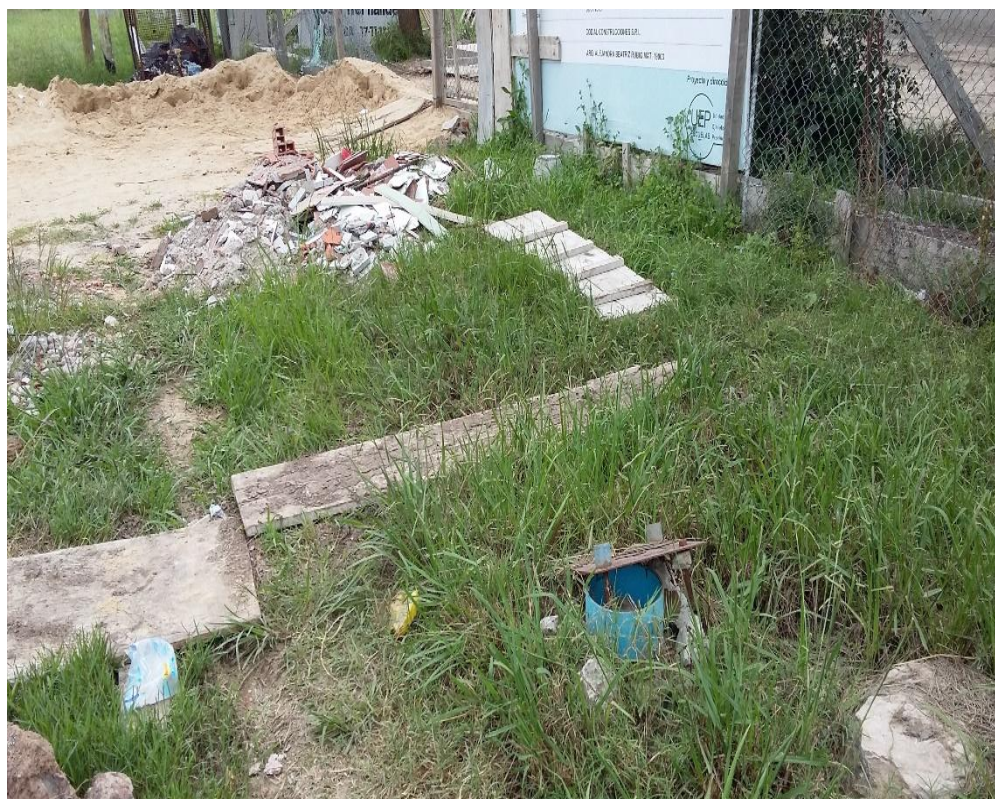
Pozo dañado por obras y maniobra de maquinaria durante la construcción de la nueva escuela. Se observa que se ha mantenido la cañería precámara del pozo y la cañería del pozo.

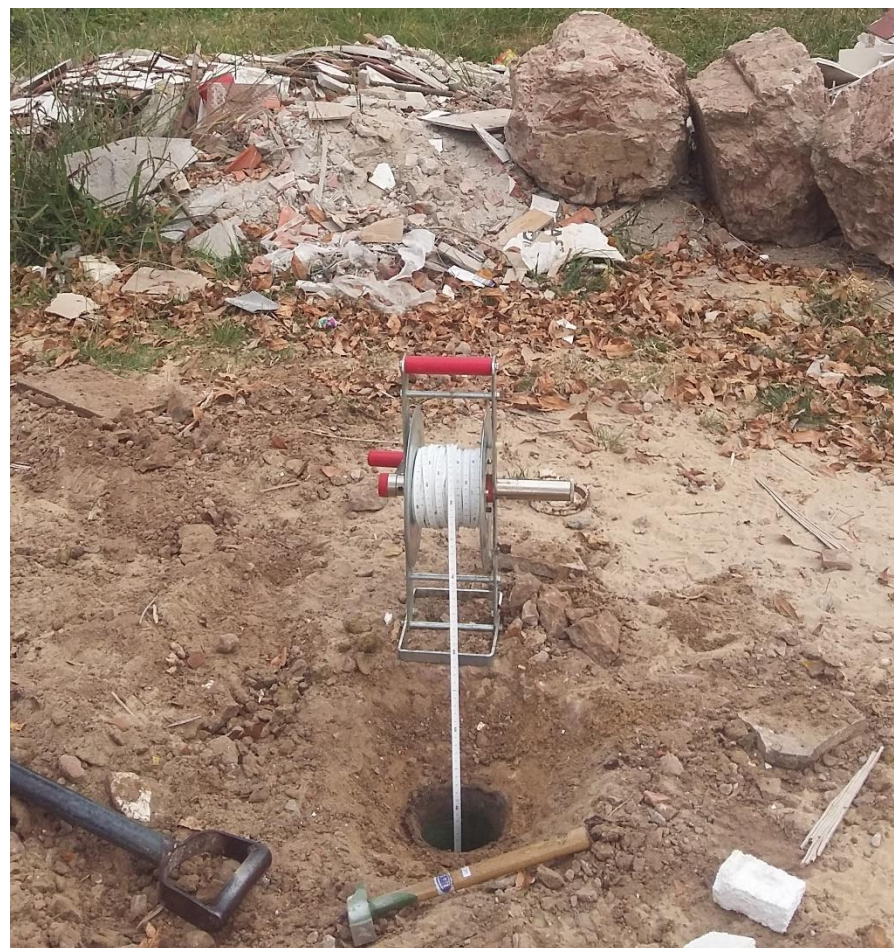
Pozo tapado por obras de construcción de escuela. Se descubrió la cañería y se realizó una precámara.
Se opta por construir una boca de pozo a nivel del terreno ya que en el lugar se preve realizar una vereda para el colegio. Septiembre 2019.

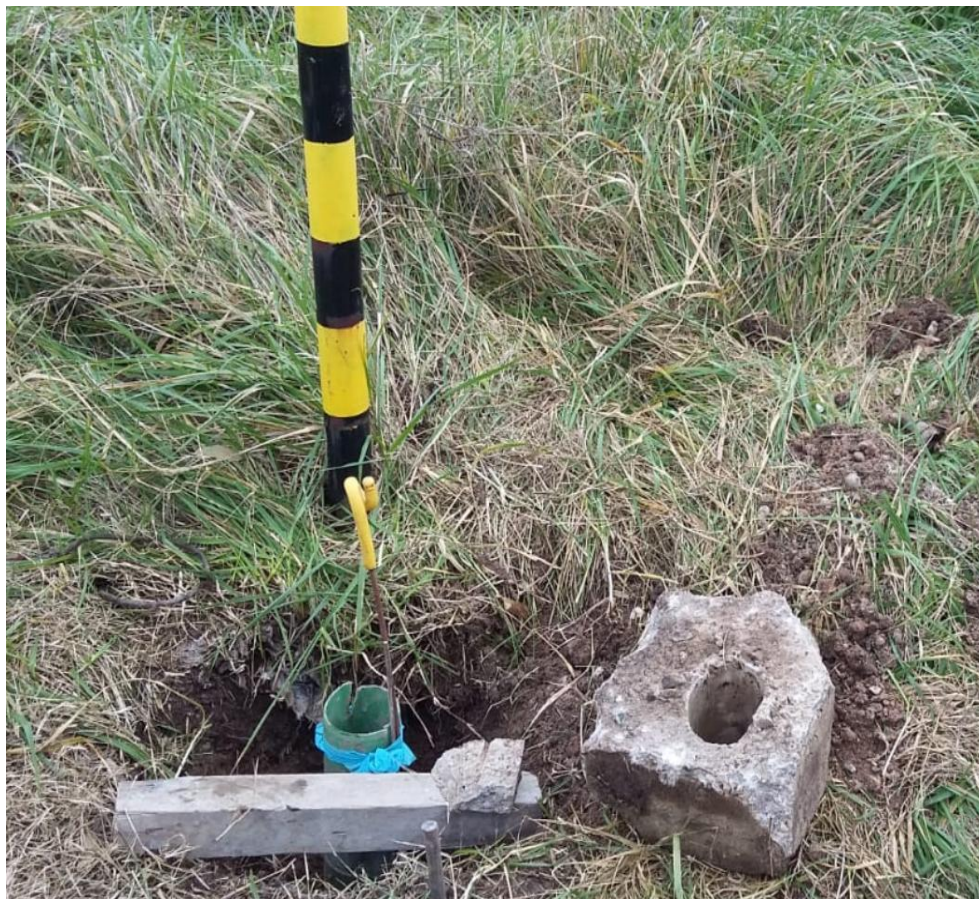
Dado de protección roto y suelto. Cañería de boca de pozo dañada. Se removió el dado viejo y se limpió el entorno del pozo. Estado de Octubre 2019.

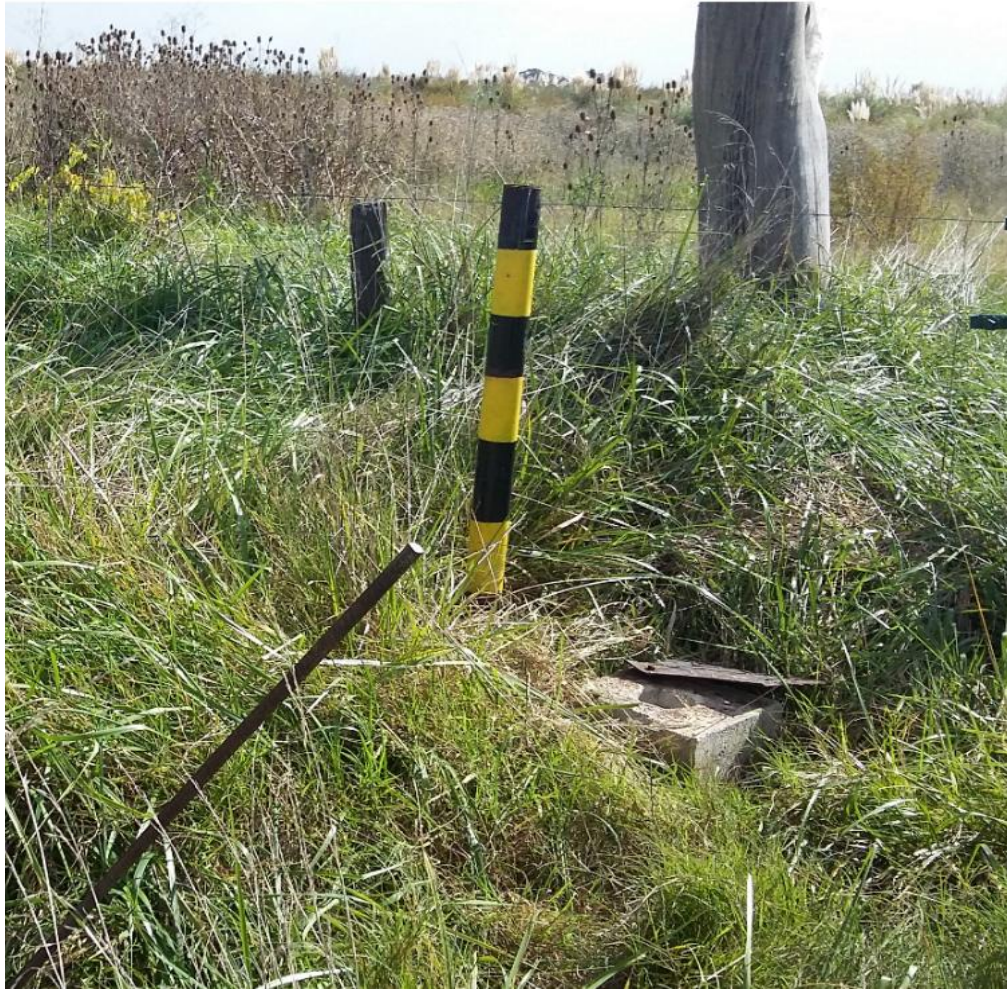
Tapa metálica suelta por corte bulones de soporte. Tapa en buen estado utilizada para pozo 1P.

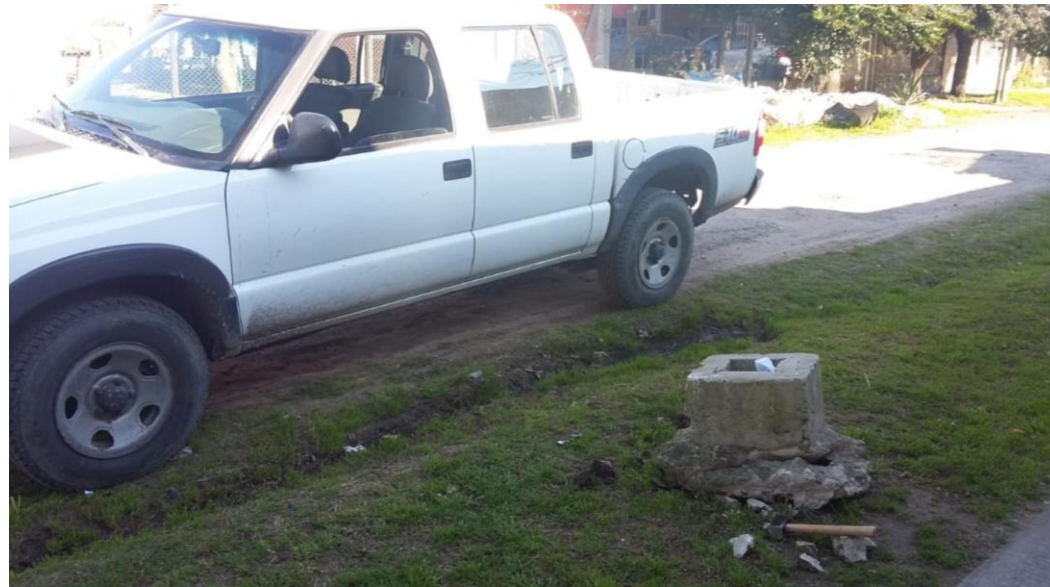
Pozo dañado por actos de vandalismo. El mismo tenía doble protección compuesta por dado de cemento de 20 cm de altura y tapa metálica para tránsito (tapa de fundición para estación de servicio) a unos cm del terreno.

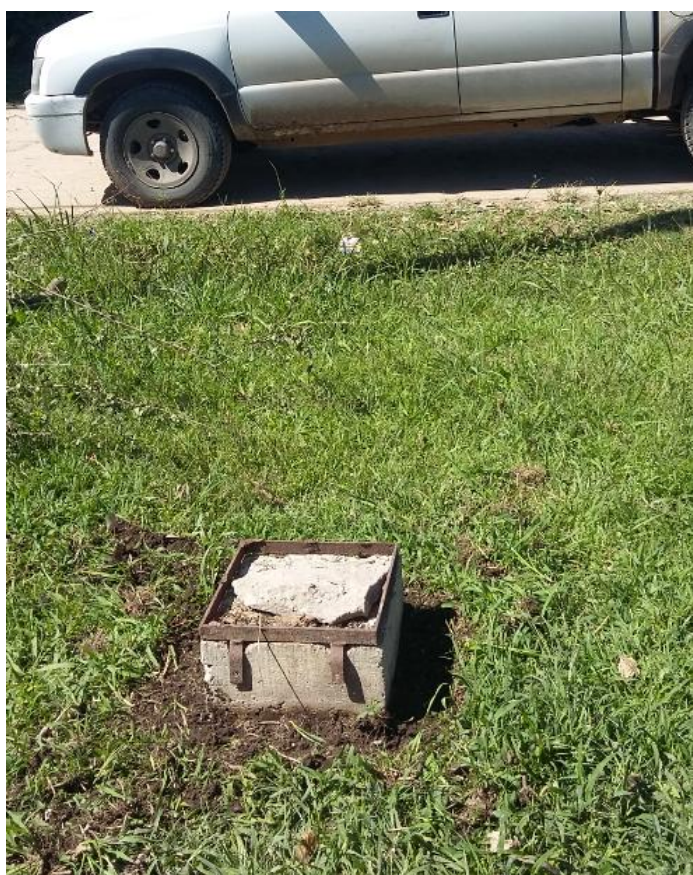
Tapa metálica destuida por la corrosión. El dado de cemento se conserva en buen estado por lo que no se modifica durante su reparación, conservando la nivelación al 0 IGM del pozo

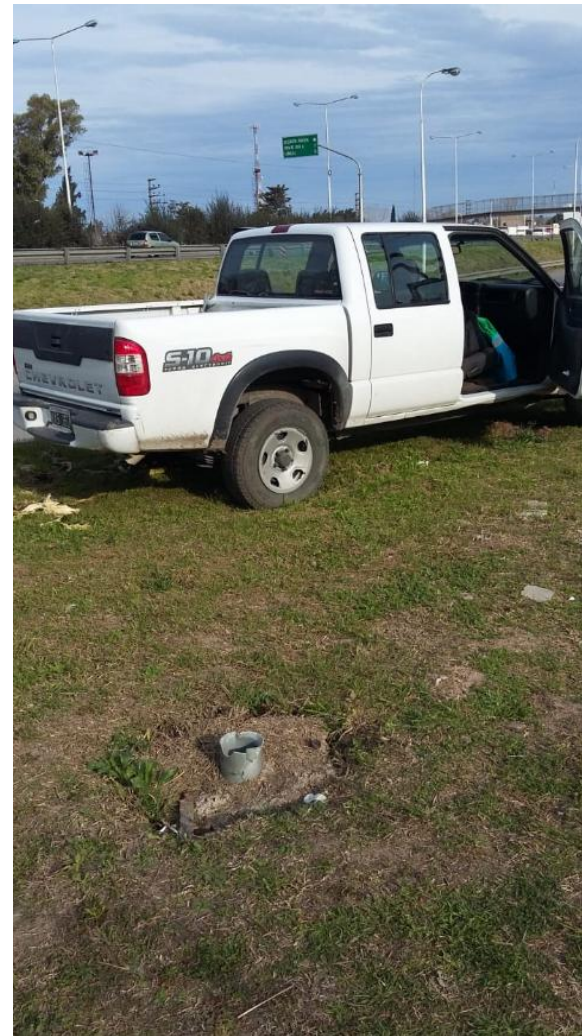
Pozo dañado por cortadora de césped. Sin dado de protección. Se encuentra obturado para impedir actos de vandalimos que dejen fuera de servicio el pozo. Se afectó la nivelación del pozo

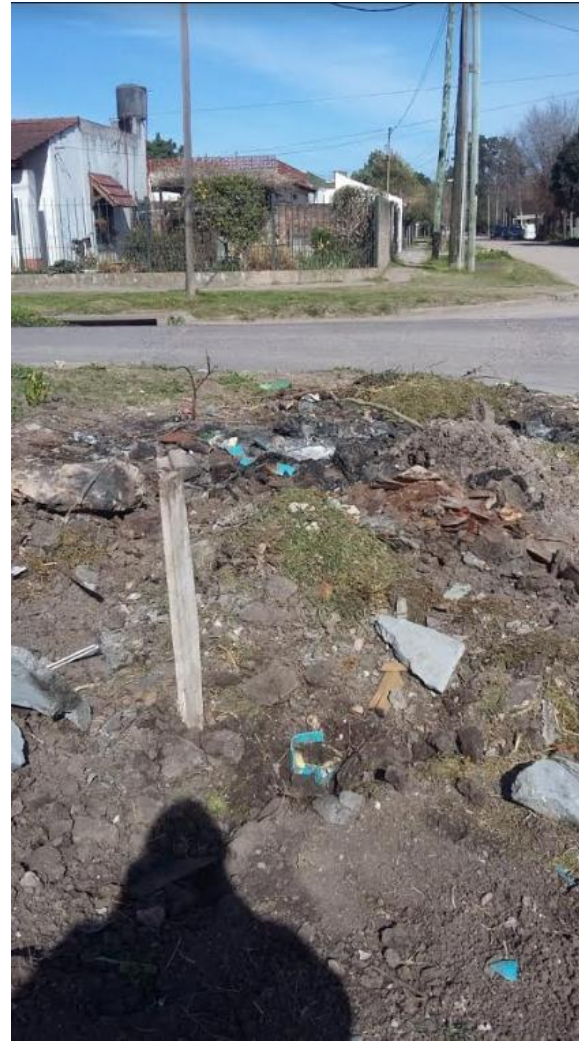
Estado de la boca del pozo previo a la reparación. Extremo superior de la cañería parcialmente rota, interior colmatado de residuos (tierra, botellas, bolsas y escombros). Movimientos de suelos afectan la integridad del pozo que luego es obstruido por actos de vandalismo. Zona de alta inseguridad.

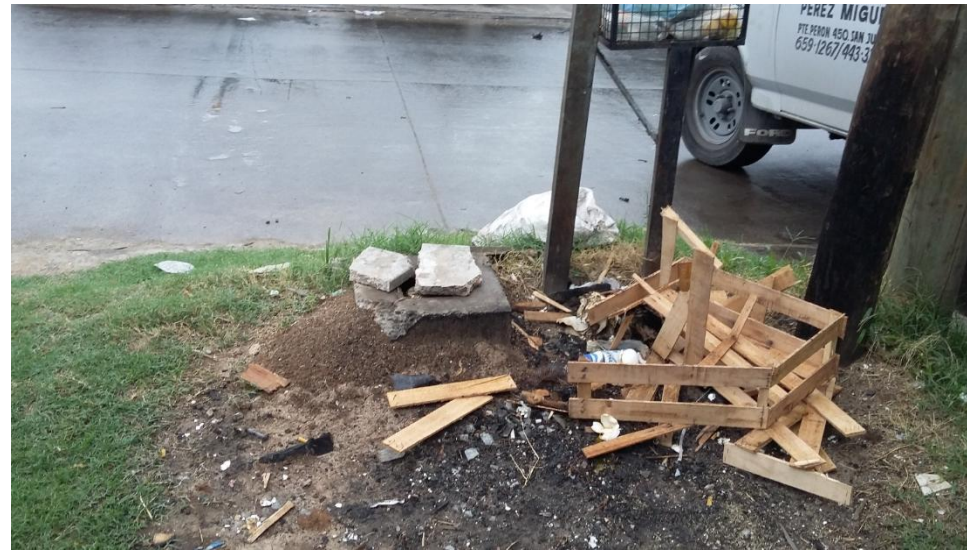
Acumulación permanente de basura y restos de madera de cajones. Incineración de residuos, en la boca del pozo.

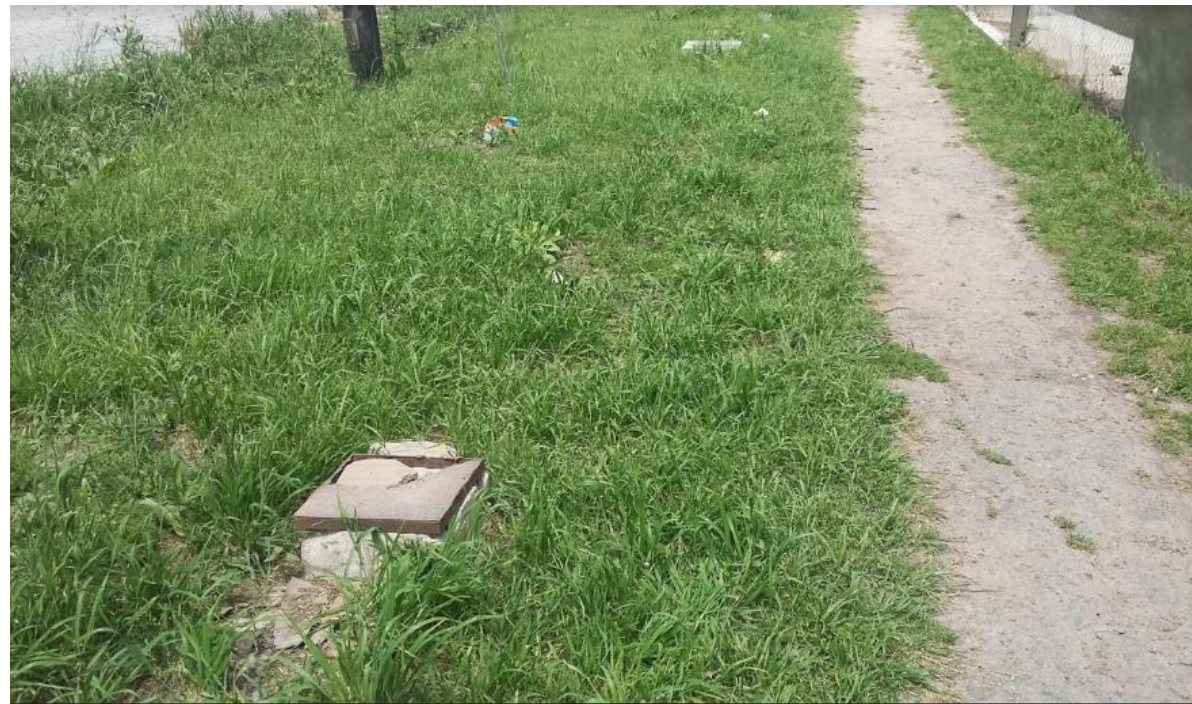
10F
Pozo al acuífero
freático. En
Marcos Paz.
Tapa de pozo
parcialmente
destruida por la
corrosión.

Tapa paracialmente deteriorada por ataque de óxidos.

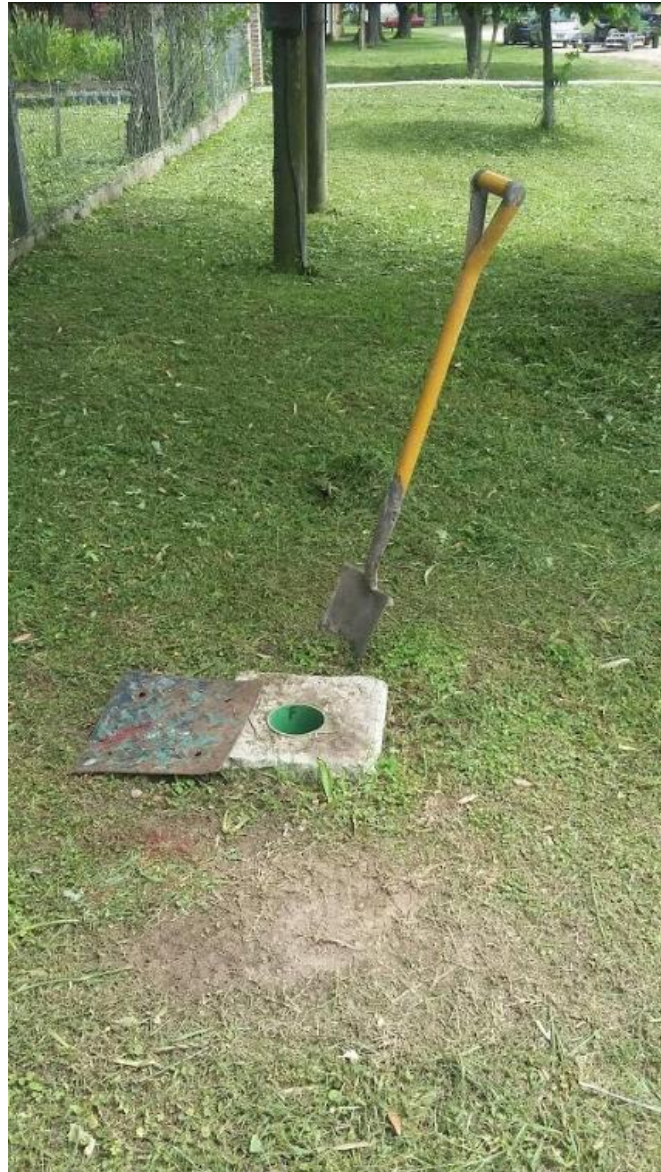
Tapa de pozo sin fijación por corte de bulones y deformada por maquinaria de corte de malezas.
No se afectó la nivelación de la boca del pozo.

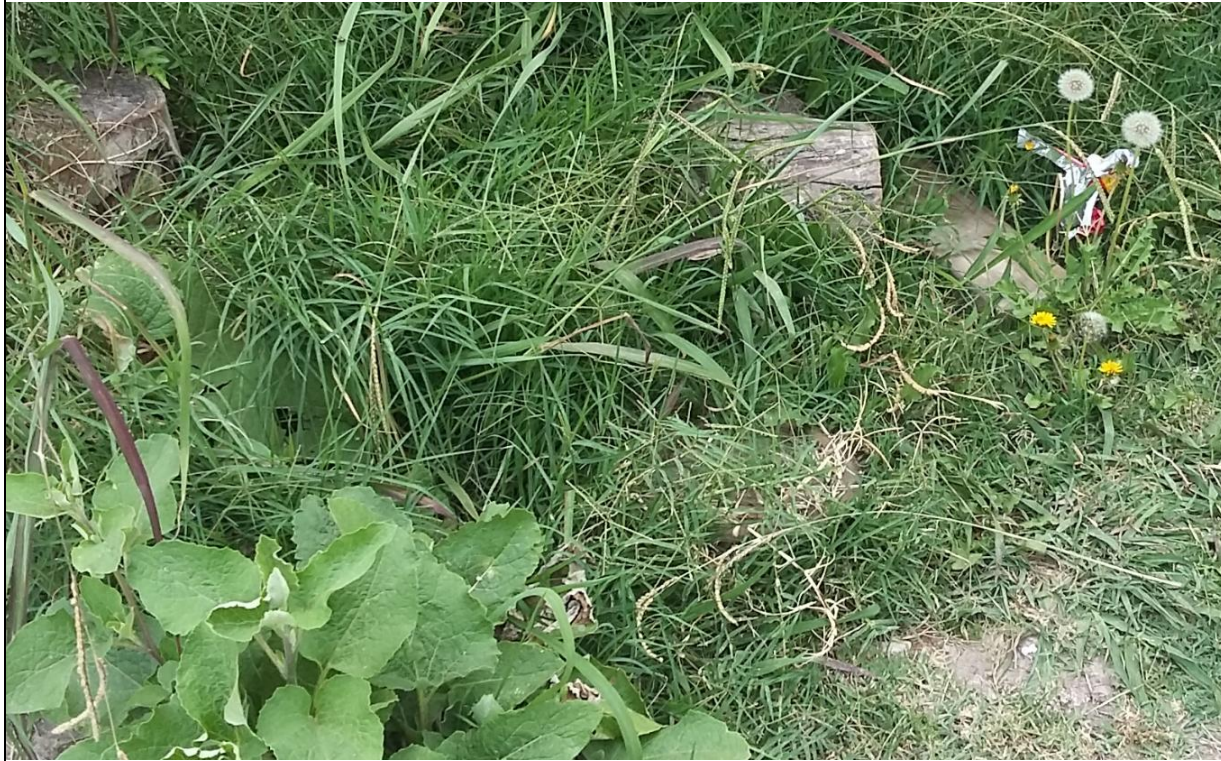
Pozo tapado por la maleza y sin dado de protección.

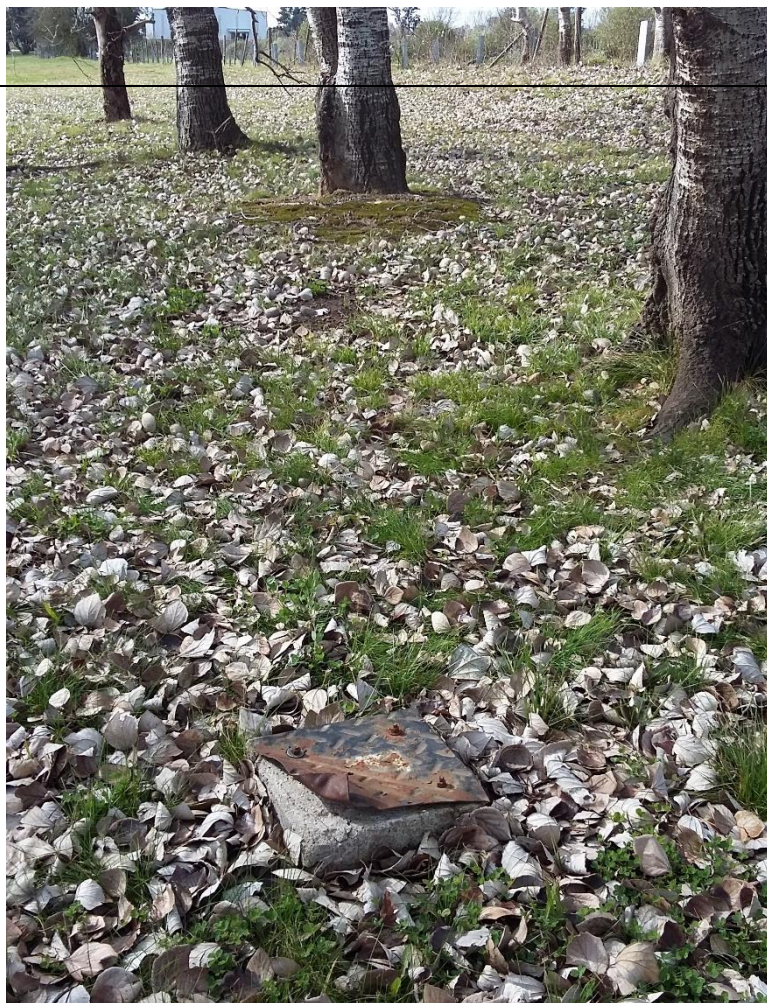
Tapa doblada por desmalezadora. Cañería del pozo expuesta a ingreso de objetos a su interior.
