CUENCA MATANZA RIACHUELO

MEDICIÓN DEL ESTADO DEL AGUA SUPERFICIAL Y SUBTERRÁNEA ANÁLISIS E INTERPRETACIÓN DE LOS RESULTADOS

Informe Trimestral | Abril-Junio 2019

Coordinación de Calidad Ambiental
Dirección Técnica - Dirección General Ambiental
Julio de 2019

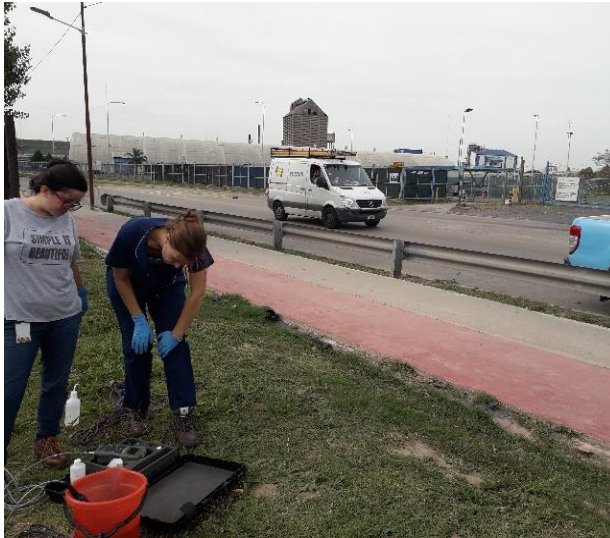
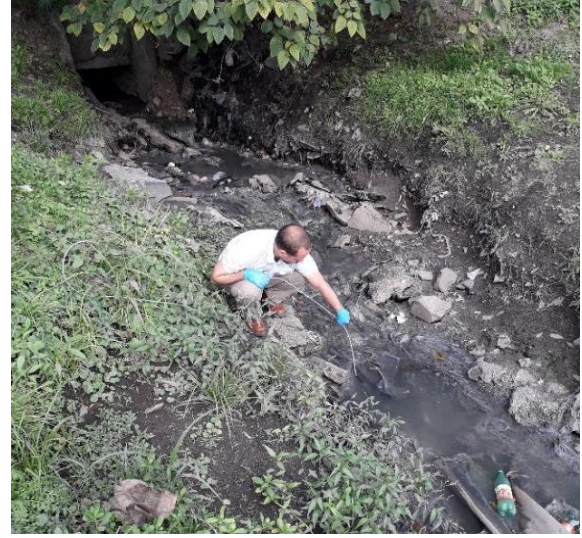
Fotos 1 y 2. Utilización de sonda multiparamétrica bajo diferente modalidad (balde, o uso directo) y en distintas EM durante las recorrida.

y consistió en un relevamiento en cada uno de esos puntos con registro de niveles, parámetros *in situ* mediante sonda multiparamétrica y toma de muestras de agua que están siendo procesadas por el laboratorio, analizándose un total de 31 parámetros físicoquímicos (incluyendo metales pesados) y biológicos.

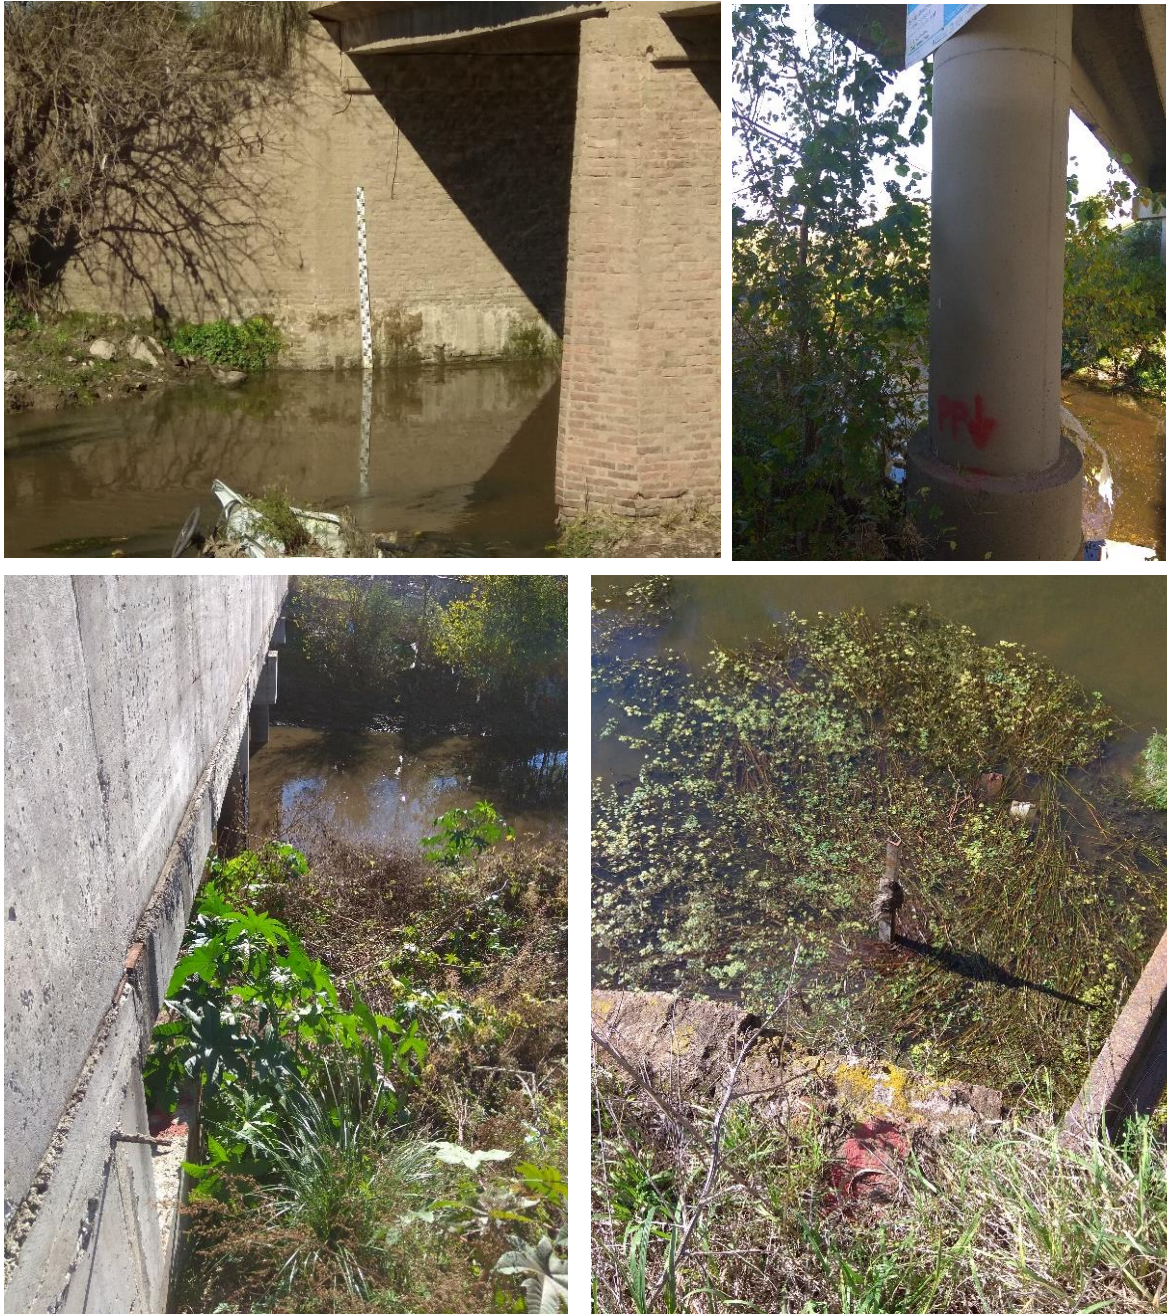
Fotos 3 a 6. Relevamiento de accesos a las EM y estado de distintos elementos de las estaciones hidrométricas en la red de monitoreo de agua superficial de ACUMAR. Escalas, puntos fijos (PF), puntos de paso (PP).

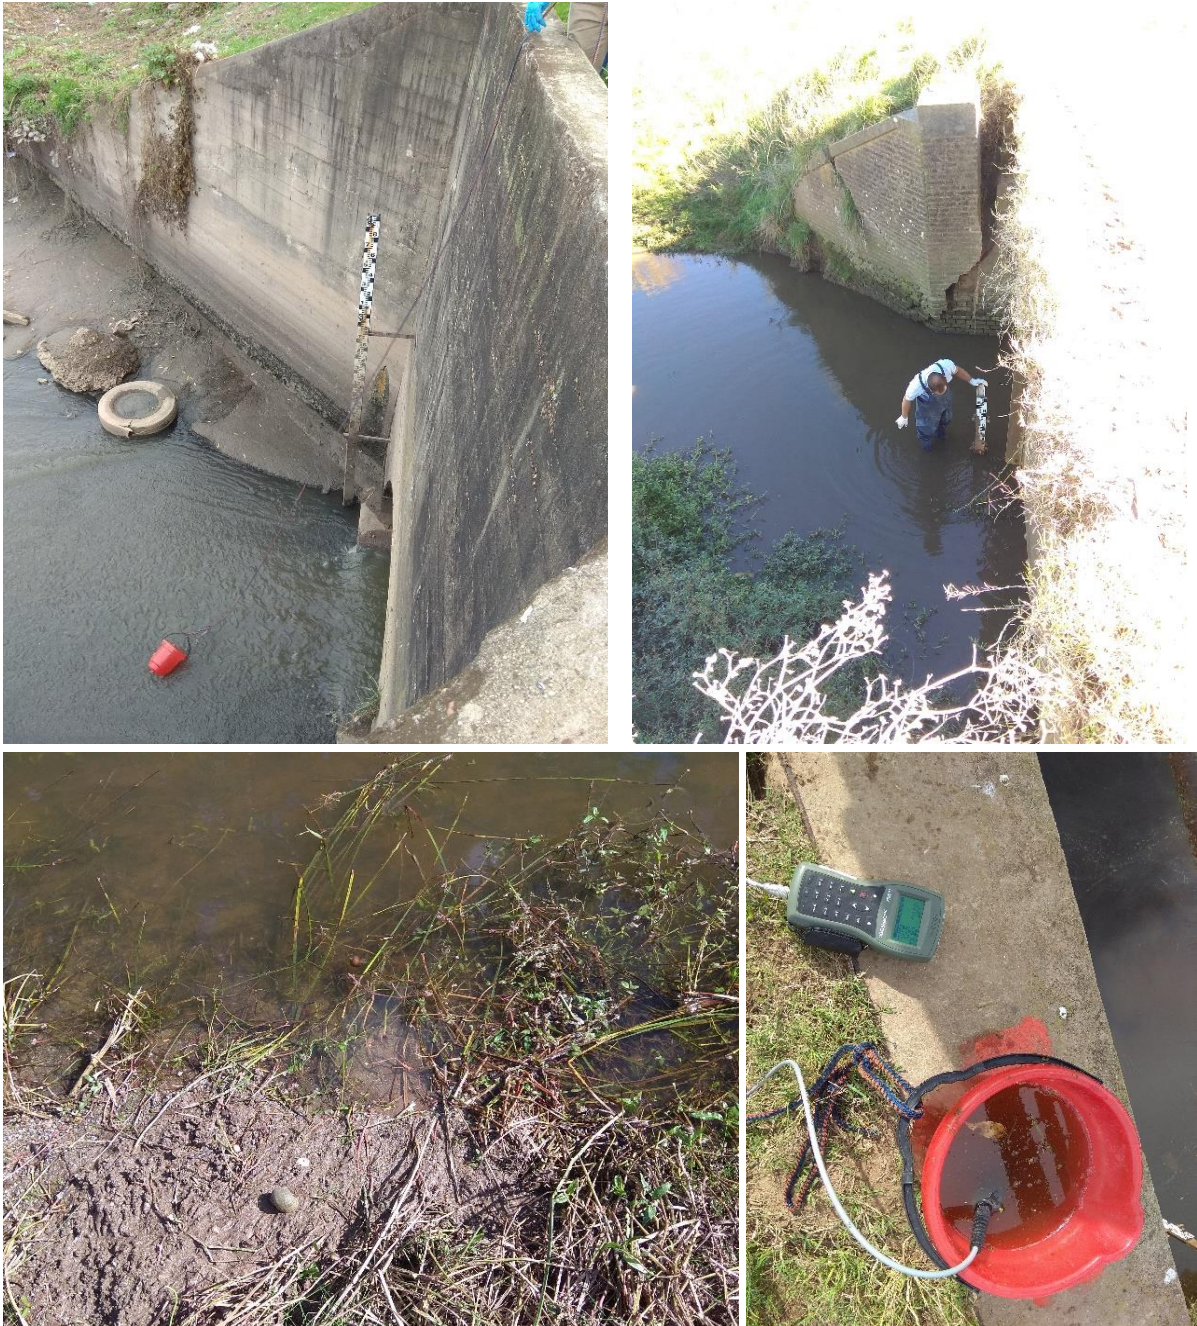
Fotos 7 a 10. Distintas tareas durante el relevamiento y toma de datos in situ con sonda multiparamétrica.

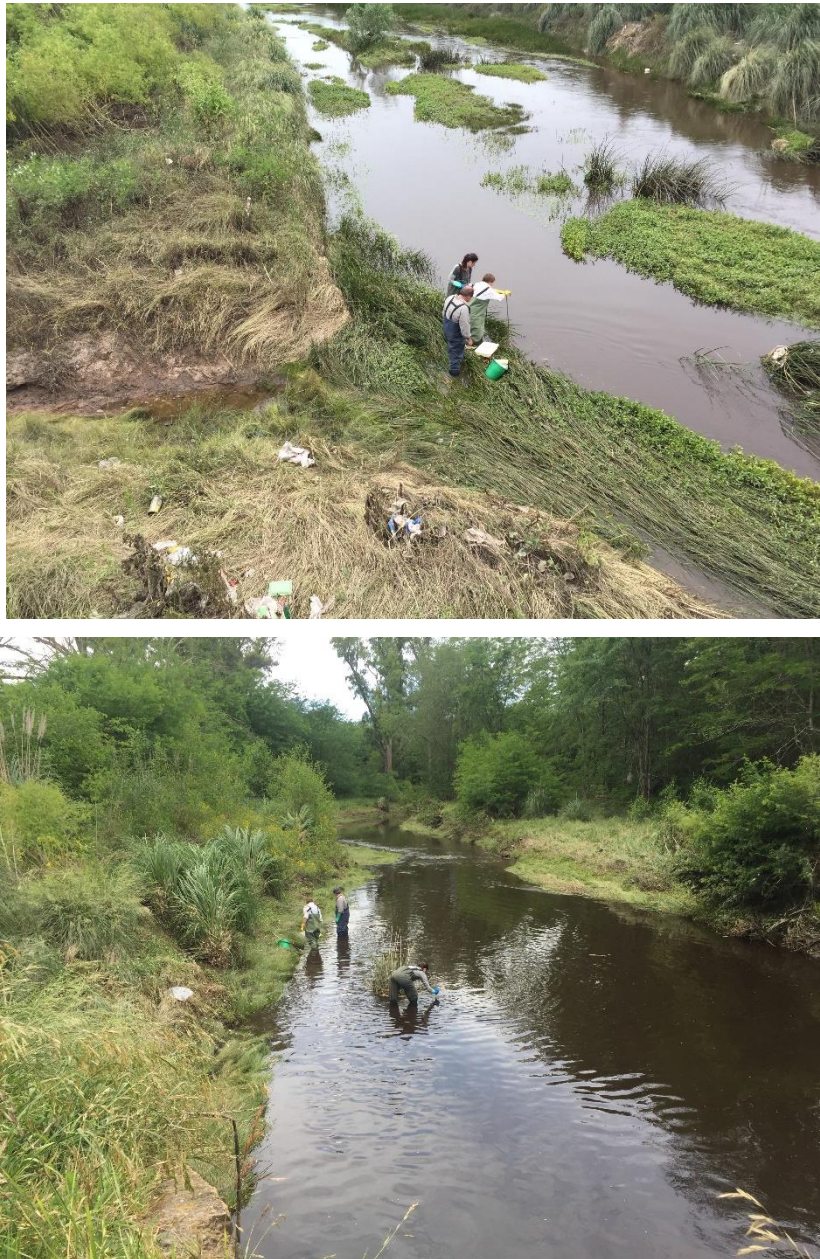
Figura 1.3.2. Muestreos de parámetros bióticos en los Arroyos Chacón y Cañuelas.

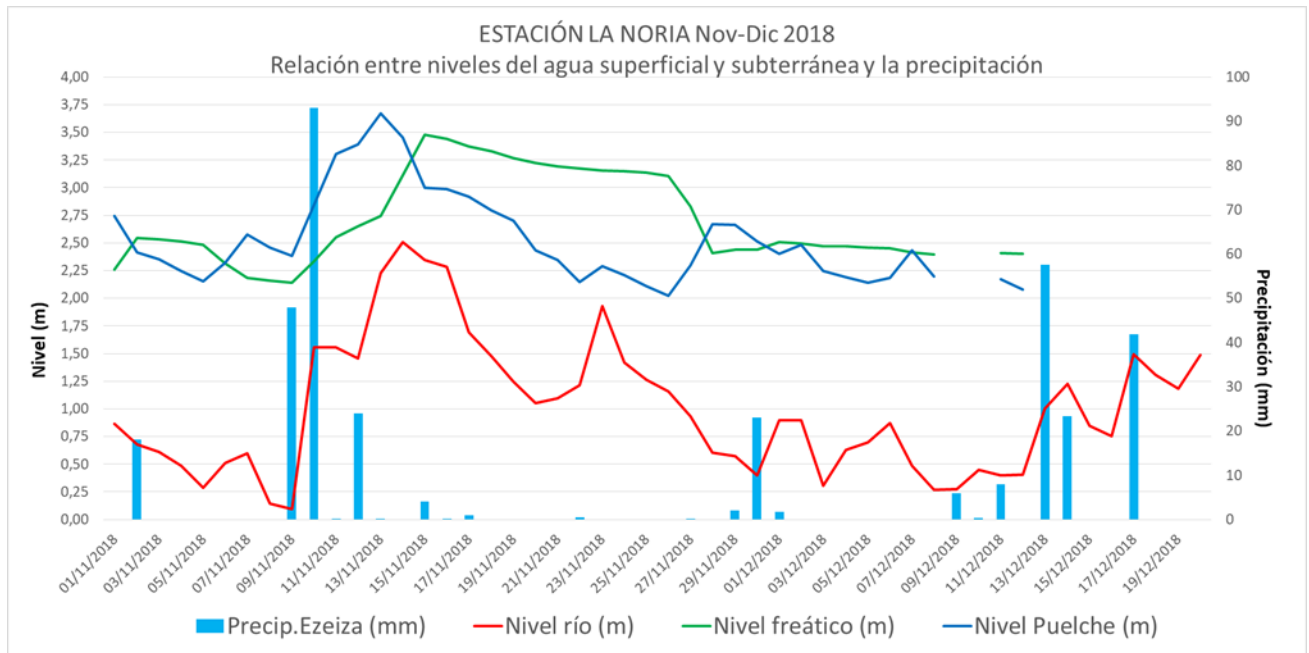
Figura 3.3. Estación la Noria. Valores medios diarios de niveles del agua en río y acuíferos. Precipitación diaria en la estación SMN Ezeiza. Periodo noviembre-diciembre 2018

En la Figura 3.3. se presentan los datos de la estación La Noria. Los sensores de nivel en esta estación suelen presentar problemas en los ajustes, por lo que solo se grafican para observar el comportamiento hidrológico general de la interacción río/acuífero en el área, y no se hará ninguna interpretación más exhaustiva de los datos que puede resultar errónea.

Los valores de precipitación corresponden a valores diarios de la estación Ezeiza del Servicio Meteorológico Nacional (SMN), los valores de niveles del agua en los acuíferos son los reportados por la EMC, los valores de nivel del río son obtenidos a partir de la altura hidrométrica reportada por la EMC y el valor de la cota (IGN) del 0 (cero) de la escala hidrométrica en el sitio.

El comportamiento de los tres niveles en La Noria muestra que la condición hidrológica es de un sistema de agua superficial ganando agua subterránea (el nivel del río por debajo de los niveles del agua subterránea).

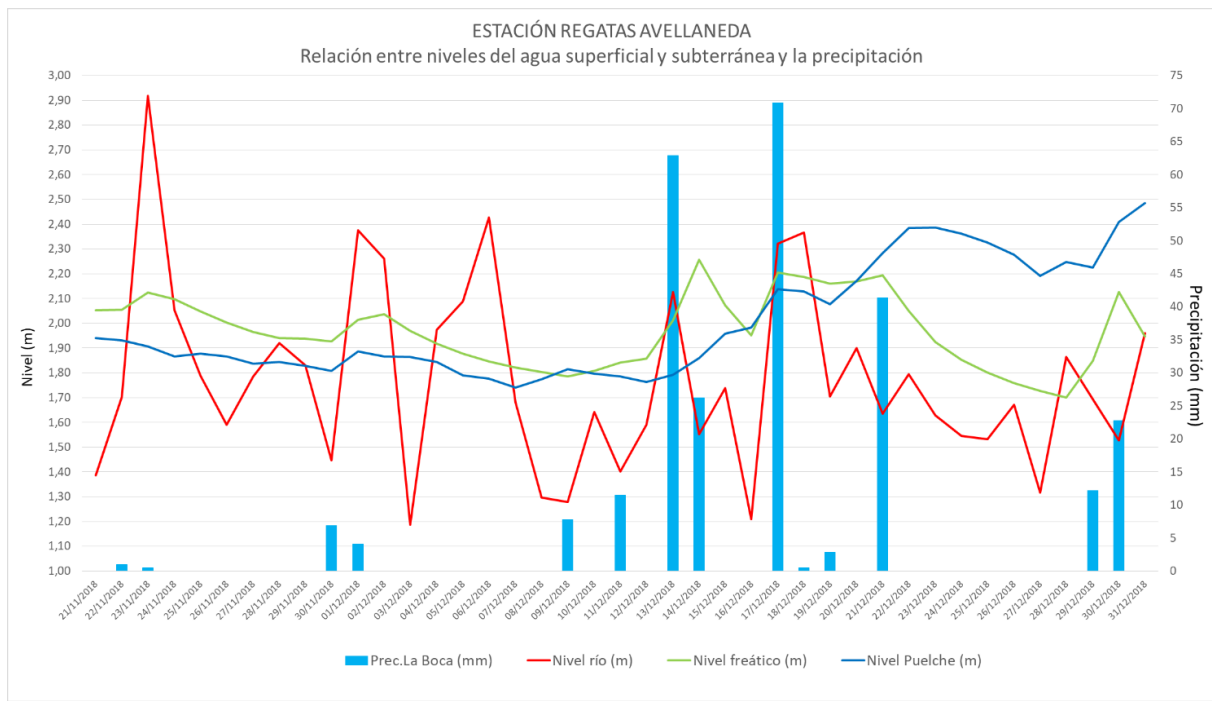
Figura 3.4. Estación Regatas Avellaneda: Valores medios diarios de niveles del agua en río y acuíferos.

Precipitación diaria en la estación ACUMAR en La Boca. Periodo noviembre-diciembre 2018

En la Figura 3.4. se presentan los datos de la Estación Regatas Avellaneda desde el 21 de noviembre hasta fin de diciembre (dado la fecha en que se realizaron los ajustes de los sensores). Los valores de precipitación corresponden a valores diarios de la estación meteorológica de ACUMAR ubicada en la Boca (CABA). Los valores de niveles del agua en los acuíferos son los reportados por la EMC, los valores de nivel del río son obtenidos a partir de la altura hidrométrica reportada por la EMC y el valor de la cota (IGN) del 0 (cero) de la escala hidrométrica ubicada en el obrador del área de Residuos de ACUMAR, que se encuentra a menos de 100 metros aguas abajo de la localización del sensor en Puente Bosch.

En este sitio los niveles están fuertemente influenciado por los eventos de marea y sudestada, por

tanto, los ascensos del nivel del río no necesariamente responden a las precipitaciones, como se observó en las estaciones situadas aguas arriba. Hasta inicio del mes de diciembre, los niveles en ambos pozos muestran una evolución temporal semejante, y no se observa relación de los niveles (en río y acuíferos) con las precipitaciones registradas en La Boca.

La condición hidrológica en la zona de interacción es variable en el tiempo dado el impacto de los eventos de marea y sudestada, si bien predomina la condición de río ganando agua subterránea (el nivel del río está por encima del nivel de los acuíferos la mayor parte del tiempo).
