Ref. ACUMAR denuncia OTRS- Vuelcos en el Municipio de Merlo.

DENOMINACIÓN DEL SITIO:	Husares-Extraordinario	DIRECCIÓN:	Continuación de la calle Husares S/N (Bº Blandengue)									
TIPOLOGÍA:	N/A	CÓDIGO:	N/A									
COORDENADAS:	LATITUD	LONGITUD	ESTADO:									
	34°54'3.11"S	58°40'52.1"W		N/A								
https://goo.gl/maps/hhYsx1fTxUp												
	PRESENCIA DE RES.	EVOLUCIÓN DEL SITIO	TIPO DE RESIDUOS PRESENTES									
ESTADO AL:	SI	NO	Favorable	Desfavorable	Sin cambios	RSU	ÁRIDOS	RESTO DE PODA	VOLUMINOSOS	PRESUNTO ESPECIALES	OTROS	INSPECCIONÓ
04/04/2018	x						x		x		x	SOPEÑA
observaciones:	<p>Fardos de 1m3 aprox. Compactados de Membrana Asfáltica con Revestimiento de Aluminio resultante de proceso de calentamiento.</p> <p>Resto de obra.</p> <p>Voluminosos (Maderas)</p> <p>Residuos originados por vuelco de la actividad de volquetes.</p> <p>La disposición se realiza en propiedad privada distante de zona urbana.</p>

Referencia: Anexo II: Informe del Municipio – Barrio Blandengues y Montañeses – Merlo.-

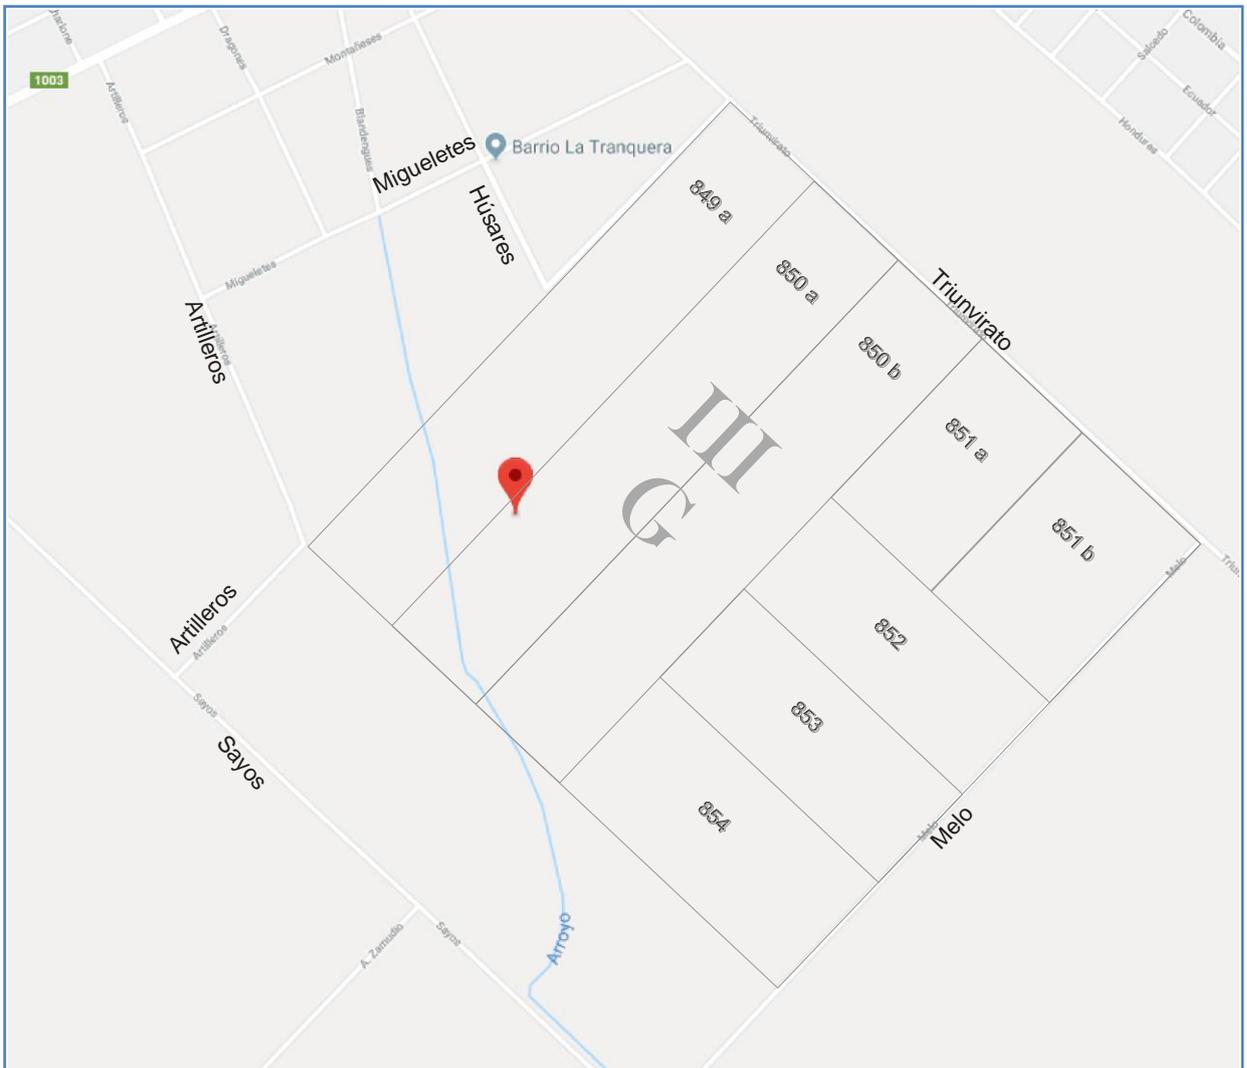
La localización se encuentra dentro de un predio privado a unos 500 metros de su acceso, muy distante de zona poblada.

-Compactados de Membrana Asfáltica con Revestimiento de Aluminio resultante de proceso de calentamiento.

Se pudo observar fardos de aproximadamente un metro cúbico diseminados por vastos sectores del predio, esta disposición no resultaría producto de actividad reciente.
