ESTUDIO DE ETAPA 1-INVESTIGACIÓN NO INTRUSIVA DE FASE I

VILLA INFLAMABLE
Dock Sud, Avellaneda

Concurso Público N° 01/2017
Orden de Compra N° 71 - Ejercicio 2017
EXP-ACR: 1246/2016

324_Informe Etapa 1- Villa Inflammable_Rev.2_V.2

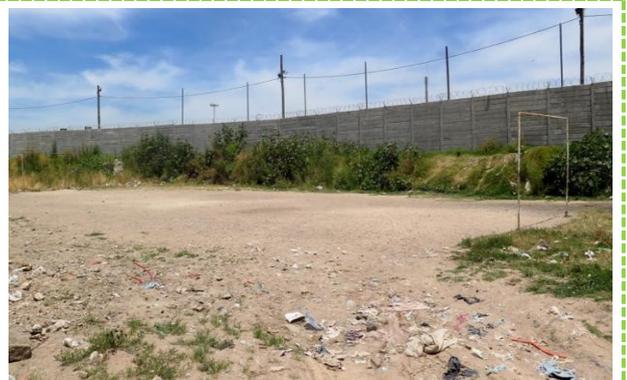
Cancha de fútbol ubicada en Génova al fondo, sobre terreno rellenado.

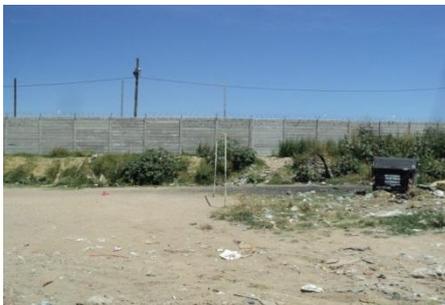
Canchita al Sur de Pasaje Génova sobre área de relleno.
S 34° 40' 03,4", W 58° 20' 10,0".

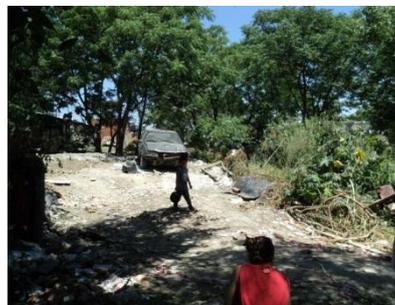
Relleno en sitio de vivienda al Este del Pasaje Génova.
S 34° 40' 01,0", W 58° 20' 05,6".

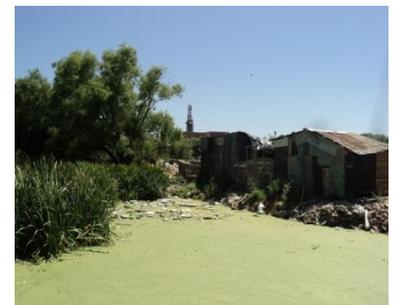
Asentamientos ubicados al borde de laguna, sobre áreas rellenadas con residuos.
S 34° 39' 35,79", W 58° 20' 00,72".

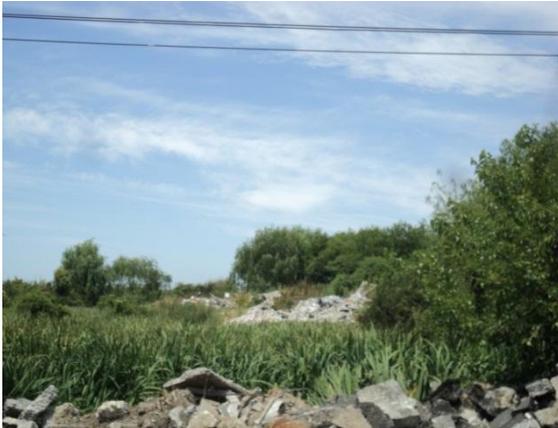
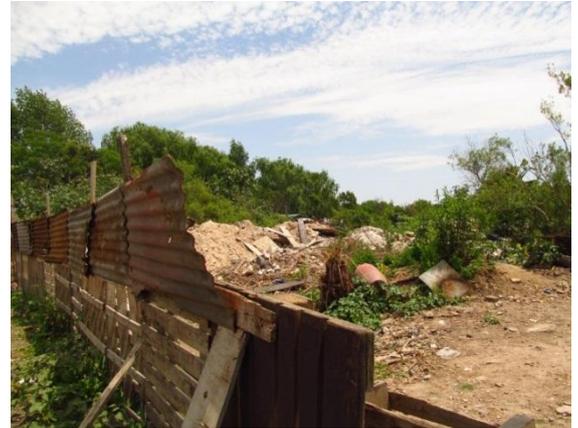
Sector de relleno observado al Sur (foto izquierda) y al Norte (foto derecha) de la calle Manuel Ocantos luego de pasar la calle Malabia. S 34° 39' 47,93", W 58° 19' 55,45".

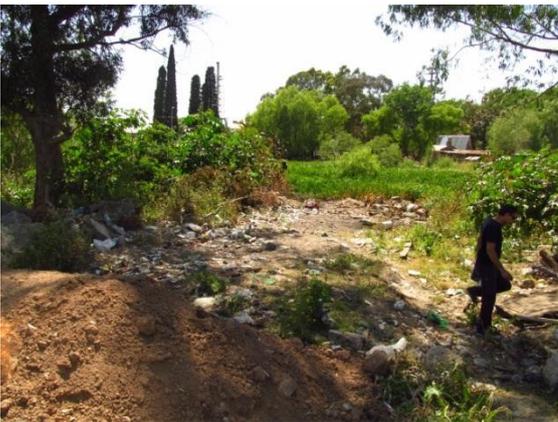
Área rellena con escombros y residuos al Sur de la calle Gaona, en sitio próximo a Polideportivo inaugurado en el mes de diciembre 2017. S 34° 39' 33,4", W 58° 19' 49,6".

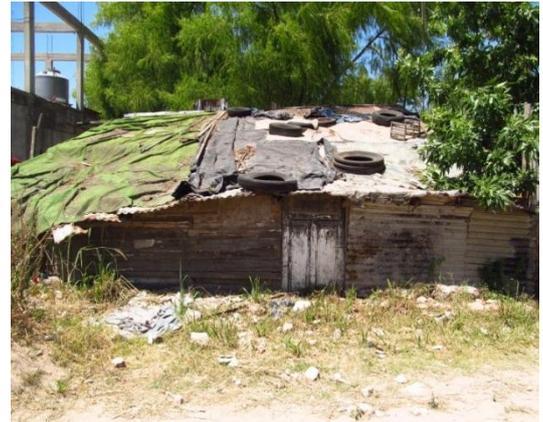
Casa sobre calle Campana, el sitio fue relleno y la casa quedó semi-enterrada. S 34° 39' 37,0", W 58° 20' 04,0".

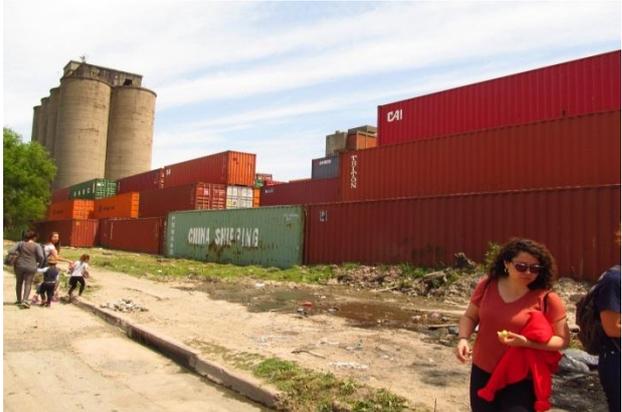
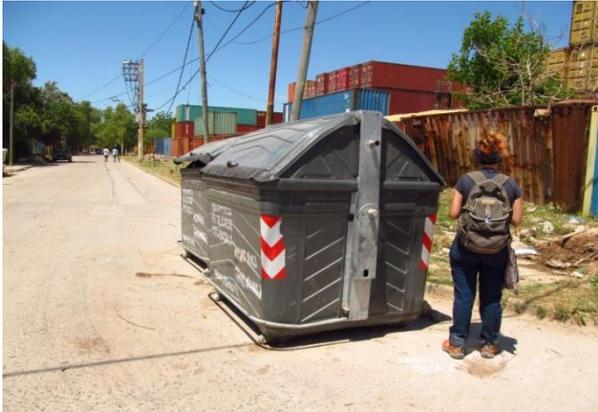
Lateral sur del predio sobre Manuel Ocantos. Vista NW.	Esquina de Larroque y Campana. Vista SW.

- Actividad: servicios de gestión y logística para el transporte de mercaderías. Posibles contenedores vacíos de transporte marítimo.
- Ubicación: Morse 2300. El predio ocupa casi una manzana lindando con las calles Manuel Ocantos, Morse, Larroque y Campana. Limita directamente con el área de Villa Inflame al Oeste de la misma.
- No todos los límites del predio poseen muro perimetral, en varios laterales se observa que los containers delimitan el área.
- No está considerada “Agente Contaminante” por ACUMAR

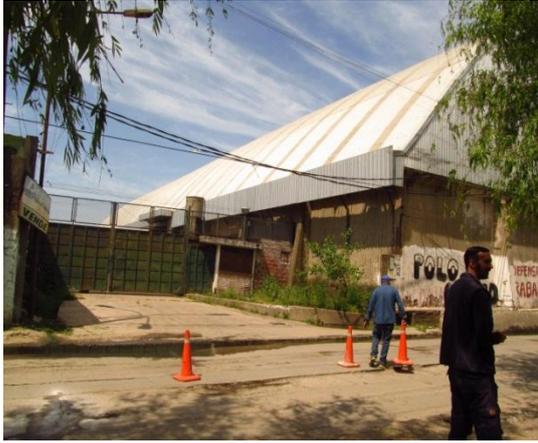
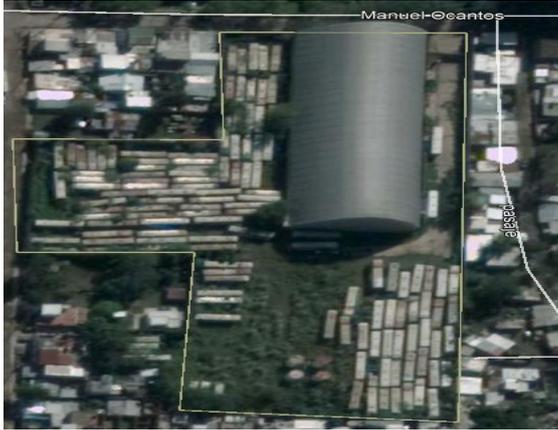
Vista del Portón de ingreso al predio sobre la calle Manuel Ocantos.	Imagen satelital tomada del google earth, año 2017

• Se observa cartel de “vende” sobre portón de ingreso

Asimismo declaraba la posibilidad de encontrar en su interior manchas y posibles derrames de combustible, lubricantes, líquidos refrigerantes, líquidos de batería y líquidos de cámaras sépticas de los baños químicos

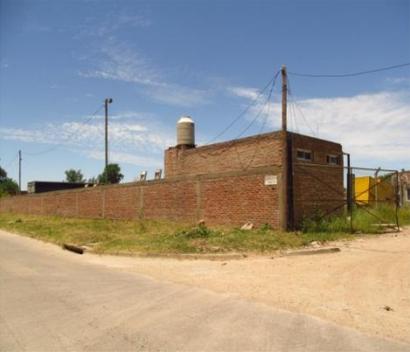
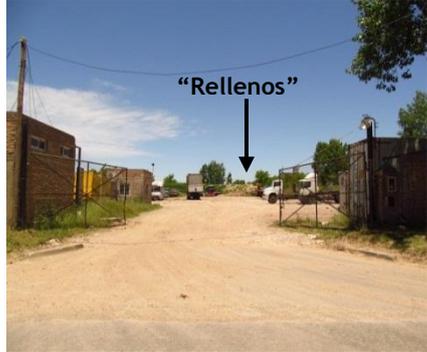
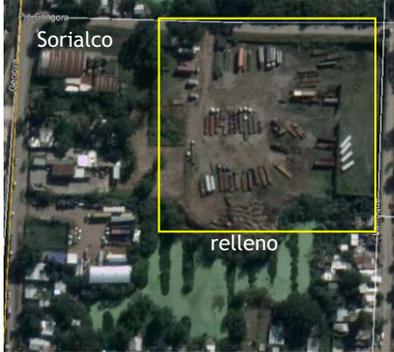
<p>A la izquierda vista de paredón que delimita el predio y el portón de ingreso sobre la calle Góngora. A la derecha imagen satelital de 2017 donde se aprecia cercanía a Sorialco Sacif Alcoholes Etilicos y material de relleno cerca al cuerpo lagunar lindante hacia el sur</p>

- Actividad: No confirmada. Posible estacionamiento y lavadero de camiones
No se cuenta con información oficial de la historia industrial del predio. Análisis de imágenes satelitales históricas muestran que la actividad desarrollada a la fecha habría comenzado en 2013
- Ubicación: Góngora 1907.
- Hacia el fondo del predio (al Sur) se observan montículos de tierra “reellenos” que se ubican en el borde del cuerpo lagunar existente en la manzana.

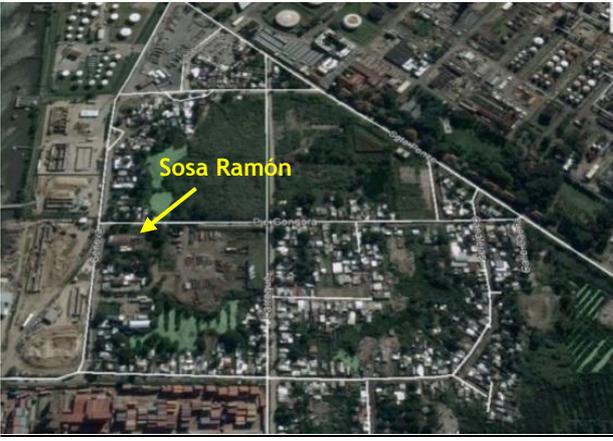
<p><u>Descripción de lo observado y/o informado:</u></p> <ul style="list-style-type: none"> • Actividad: guarda de camiones con lavadero ocasional. • Según informó ACUMAR, el establecimiento posee sistema de tratamiento de efluentes en refacción con cámaras y canaletas limpias. Asimismo la ACUMAR instaló fajas de clausura al ingreso del establecimiento, a la fecha desconociendo el motivo. • Ubicación: Génova 1897.

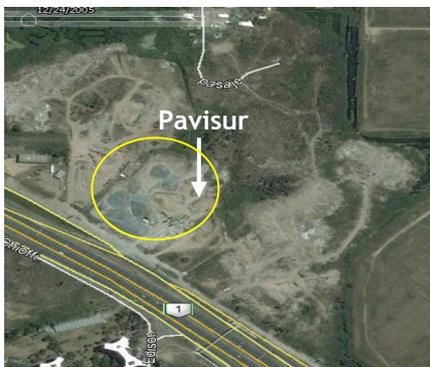
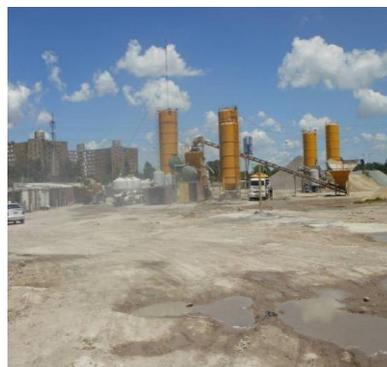
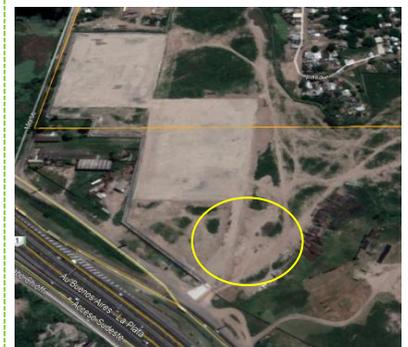
“tampo” hormigoneros en la parte posterior del predio así como un tanque aéreo de almacenamiento de combustible en mal estado y con pérdidas que eventualmente alcanzarían un curso de agua con interacción al barrio. A la fecha de cierre del presente estudio se desconoce la veracidad de estas afirmaciones o si se realizaron tareas de saneamiento al respecto de corresponder.

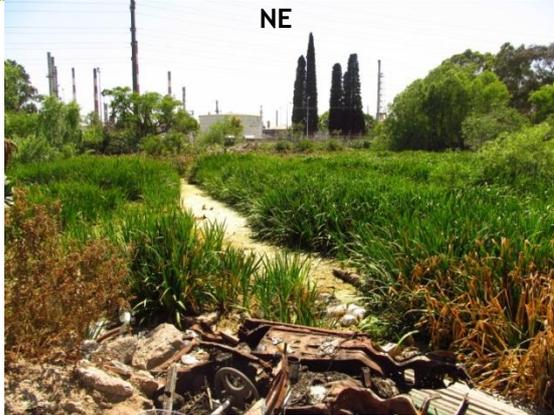
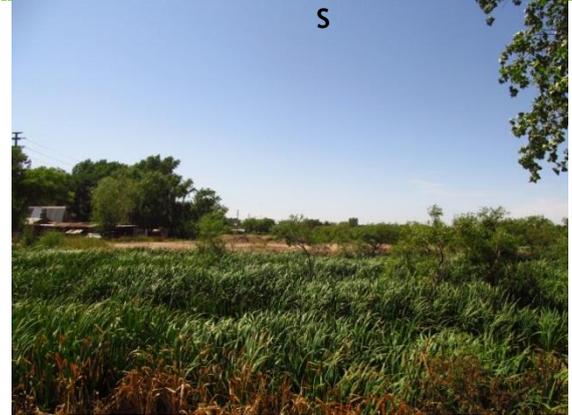
Punto de Visión 1: Laguna entre calle Sto. Ponce y Gaona.

Esta Laguna se extiende hacia el S y SW lindando con las viviendas de las calles Campana y Malabia. Nótese que el agua se acumula en las líneas paralelas en la que estaba distribuido el suelo para su regadío en épocas donde predominaba la actividad agrícola.

Nótese también la presencia de residuos sólidos urbanos y chatarra en los márgenes de la misma

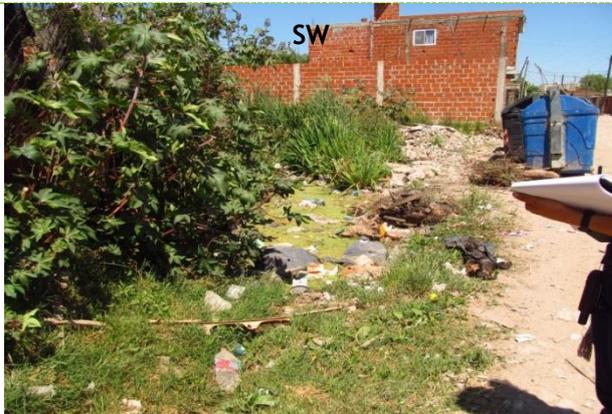
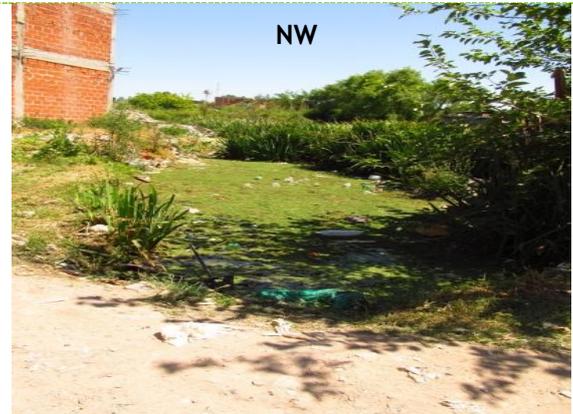
Punto de Visión 2: A la derecha cuerpo lagunar que se extiende hacia el Norte de la calle Campana altura Malabia. Hacia el Sur (foto de la izquierda), se aprecia la vía de drenaje hacia el cuerpo lagunar ubicado en el centro de la manzana limitada por las calles Larroque, Malabia, Campana y Manuel Ocantos. Nótese la presencia en los dos casos de residuos

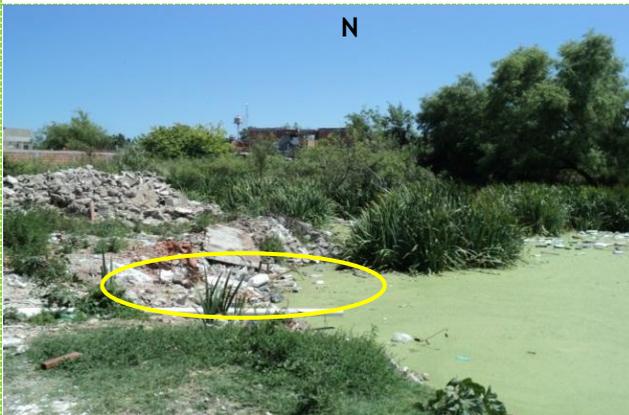
Detalle del punto de visión 2: Nótese la basura sobre la laguna y el drenaje y el estado de eutrofización presentado en los cuerpos de agua. Véase además la cercanía de las viviendas precarias a los cuerpos

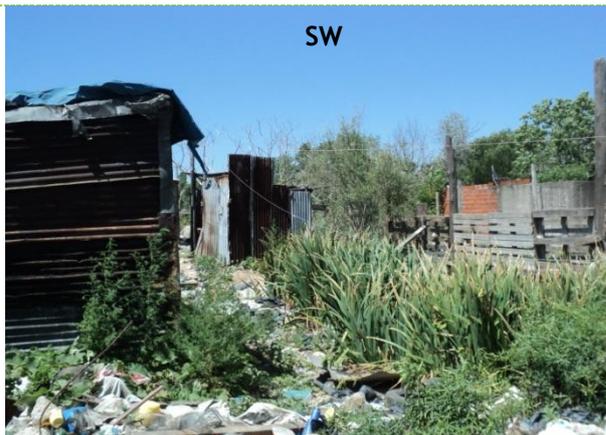
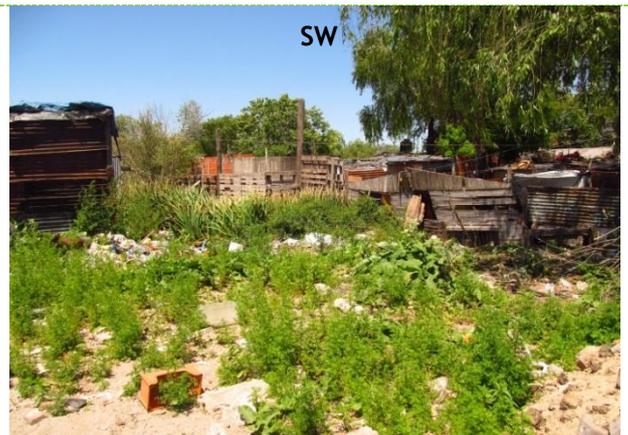
Obsérvese la cañería de vuelco de efluentes cloacales y otros usos sanitarios desde las viviendas hacia la laguna.

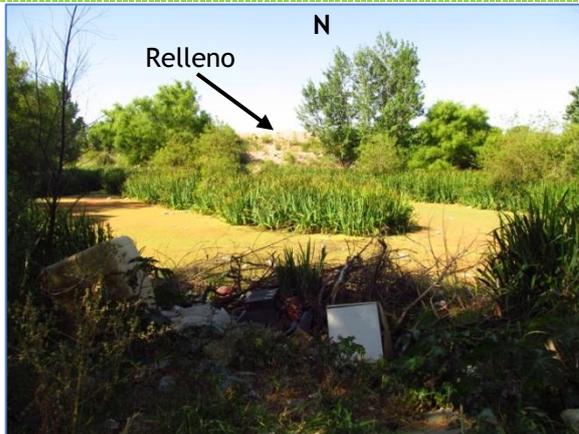
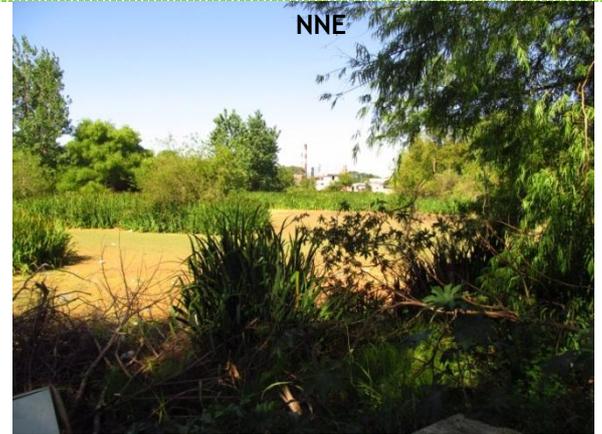
Punto de Visión 3: Línea de escurrimiento superficial que comunica la calle Campana hacia el sur con la laguna ubicada en el centro de la manzana limitada por las calles Larroque, Malabia, Campana y Manuel Ocantos. Nótese que el terreno corresponde a una zona de relleno en el que además se registra una vivienda precaria y la abundante presencia de residuos urbanos.

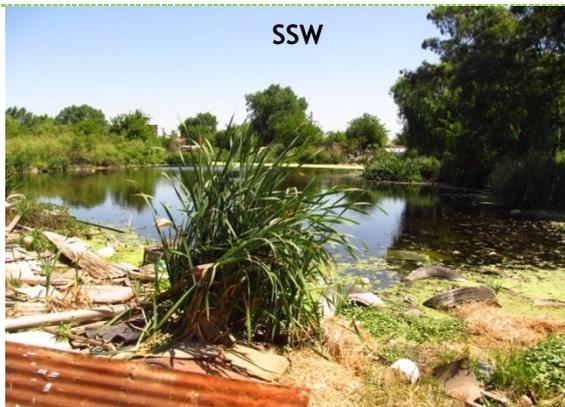
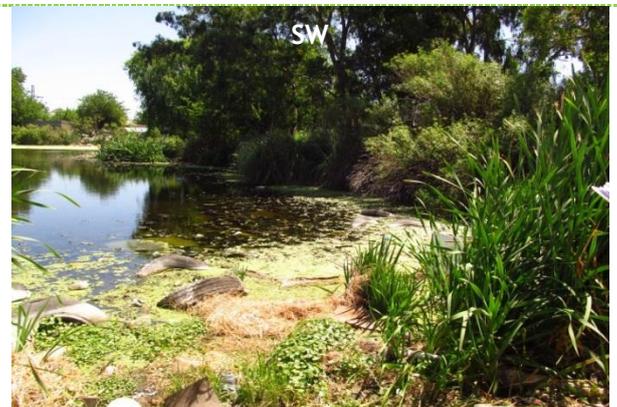
Punto de visión 4: Laguna que se encuentra en la manzana comprendida por las calles Génova, Larroque, Campana y Pje. Góngora. Las fotografías fueron tomadas desde la vivienda de la señora “Rosa” a la que se accede desde la calle Campana. Obsérvese los residuos sobre las márgenes y la eutrofización del cuerpo de agua. Sobre la margen norte de la laguna, se observaron montículos de relleno que se acopian en el predio de una empresa donde se estacionan camiones.

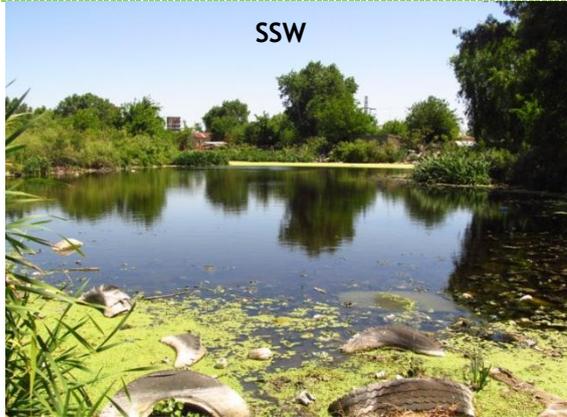
Punto de visión 5: cuerpo lagunar ubicado en la manzana comprendida por las calles Pje. Góngora, Ing. Luis A. Huergo, Génova y Larroque. Nótese la presencia de residuos y chatarra en los márgenes.

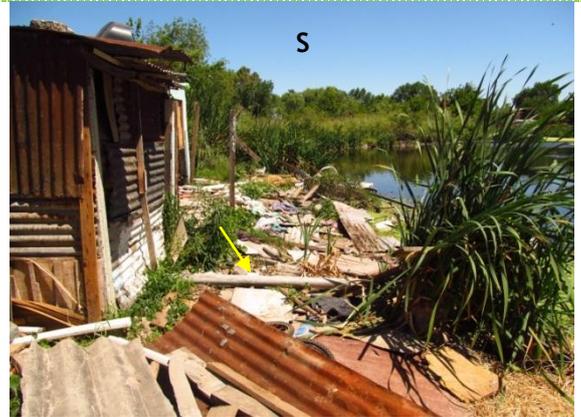
Detalle del Punto de visión 5:

Se observan los bordes del cuerpo de agua con áreas eutrofizadas.

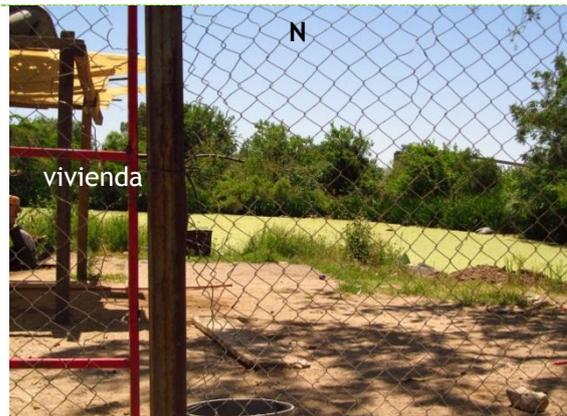
Vivienda precaria de chapa ubicada en el margen de la laguna y el caño a través de donde se envían los efluentes cloacales y sanitarios hacia la misma. Nótese los residuos varios sobre los márgenes

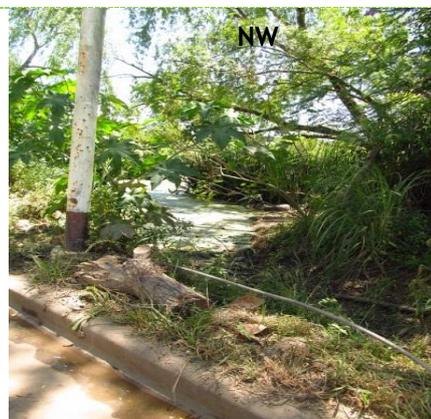
Punto de visión 6: Laguna ubicada en la manzana comprendida por las calles Góngora, Génova, Larroque e Ing. Luis A. Huergo, vista desde la calle Góngora. Nótese el avanzado estado de eutrofización y la cercanía de la vivienda a la misma

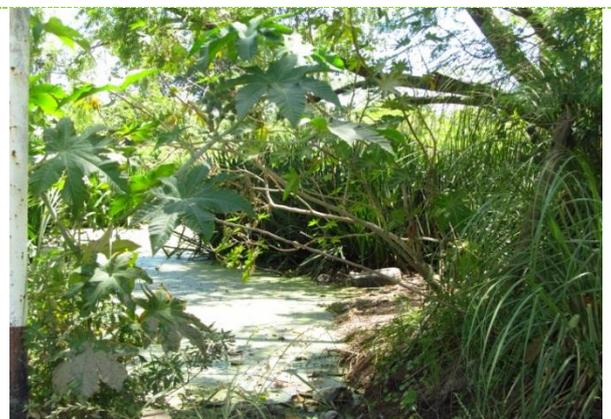
Vista del sector sur de la laguna desde la calle Góngora.

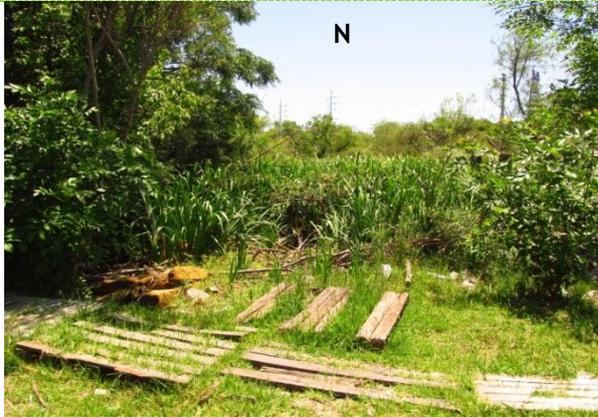
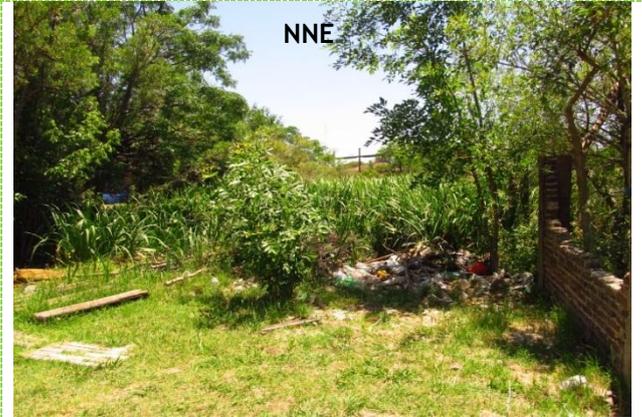
Detalle obsérvese eutrofización del cuerpo de agua.

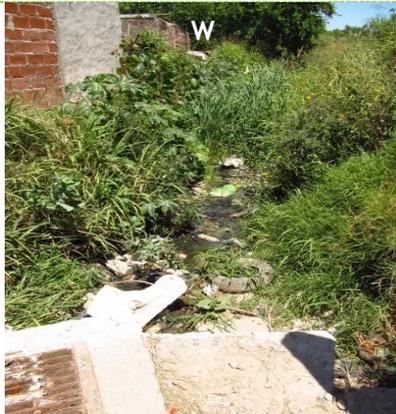
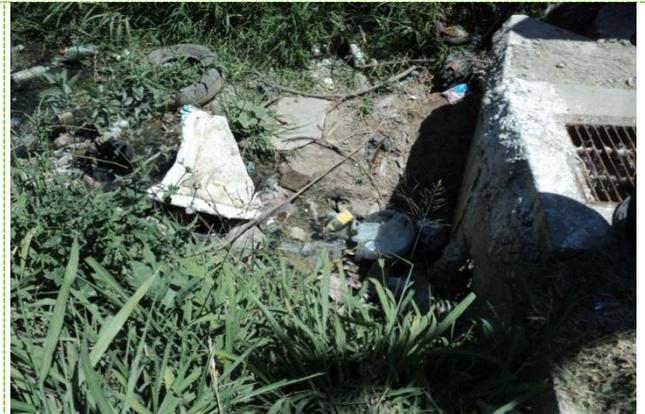
Punto de visión 7: Contorno del cuerpo lagunar ubicado en la manzana comprendida entre las calles Pasaje Góngora, Larroque, Galileo Galilei, Ing. Luis A. Huergo y Sgo. Ponce. Se accedió al sitio atravesando el fondo de una vivienda desde calle Góngora. Nótese la presencia de vegetación en el cuerpo y residuos en el margen.

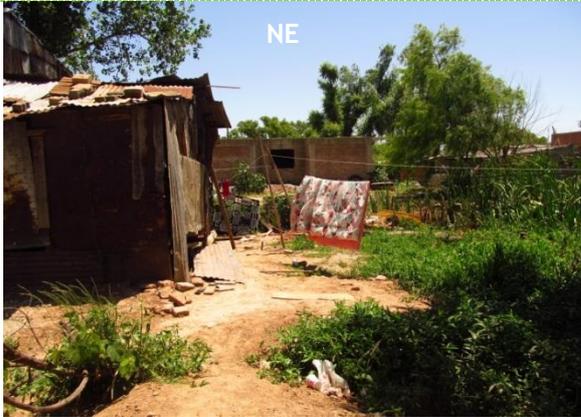
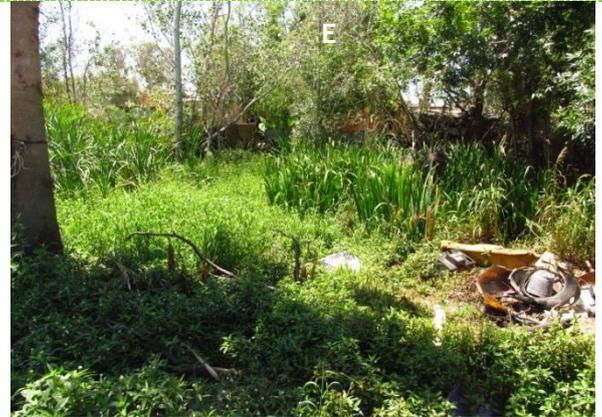
Punto de visión 8: líneas de drenaje hacia laguna ubicada en la manzana comprendida entre las calles Larroque, Génova, Campana e Ing. Luis A. Huergo. Vista hacia el W desde la calle Larroque. Nótese la presencia de vegetación y residuos.

Detalle del punto de descarga de los efluentes domiciliarios al canal de drenaje desde el caño principal que recorre la calle Larroque. Obsérvese la presencia de residuos.

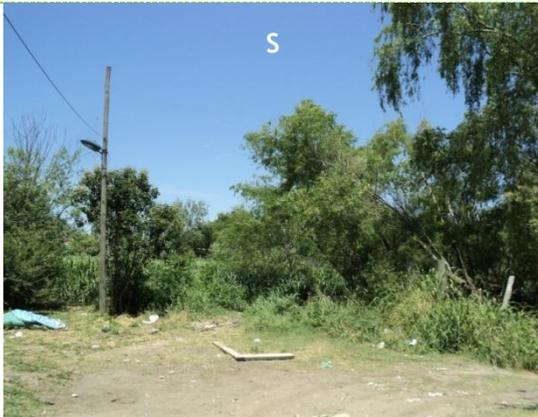
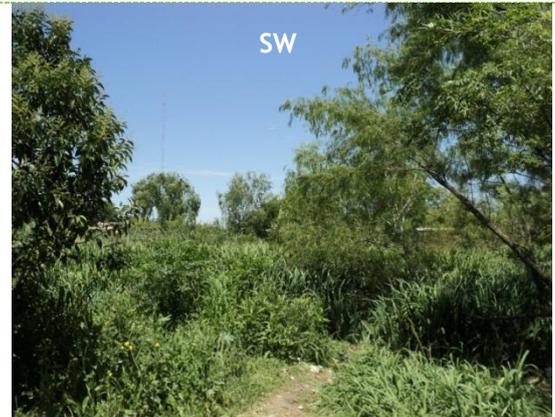
Punto de visión 9: Zona baja en fondo de vivienda ubicada sobre relleno. Nótese la cercanía de esta zona con la vivienda y la presencia de vegetación y residuos

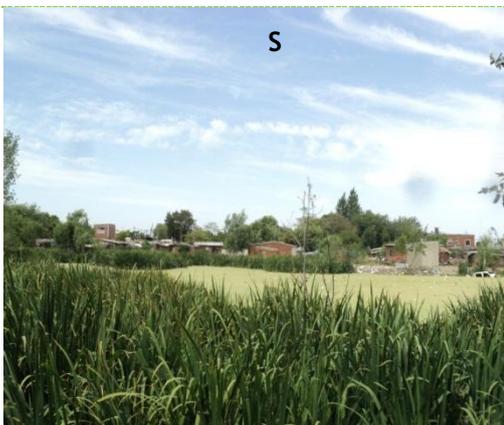
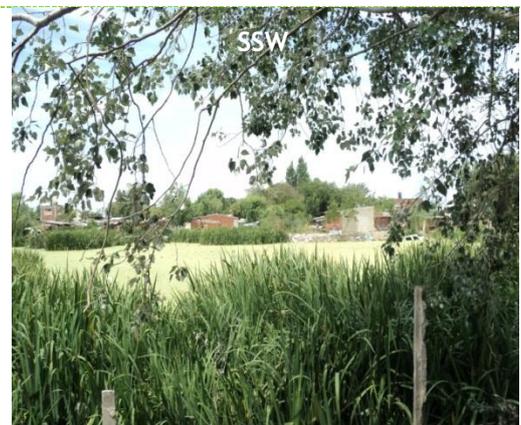
Punto de visión 10: Calle Galileo Galilei al S desde Pasaje Góngora (fondo de la escuela 67). Una vez que finaliza la calle se observa zona lagunar que se extiende hacia el SW. Nótese la gran presencia de vegetación.

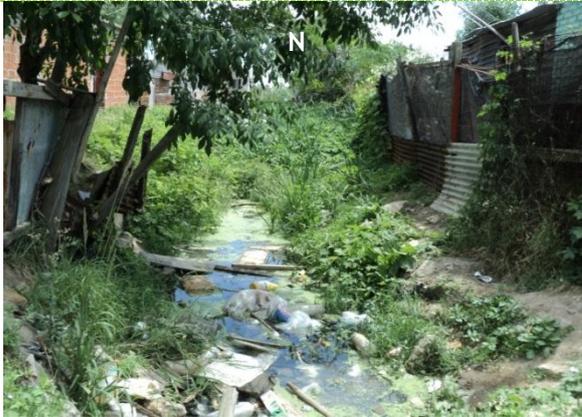
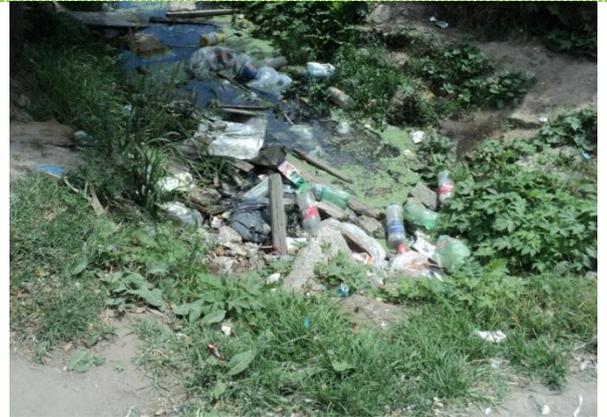
Punto de visión 11: Laguna ubicada en la manzana comprendida entre las calles Larroque, Manuel Ocantos, Pasaje Génova y Pasaje "Edison". La imagen fue tomada desde el patio de una vivienda a la que se ingresa a través de un pasillo desde la calle Manuel Ocantos. Nótese la presencia de vegetación en el margen y el estado de eutrofización del cuerpo, así como la cercanía de las viviendas a sus márgenes.

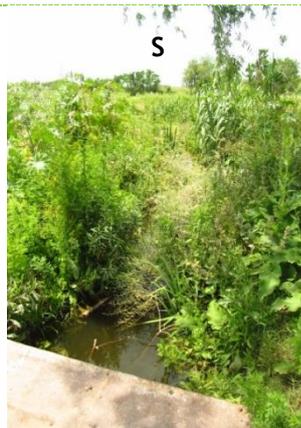
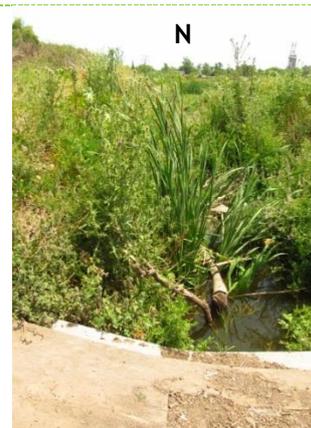
Punto de visión 12: vista del sector sur de la laguna comprendida entre calles Malabia, Larroque, Campana y Manuel Ocantos. Foto tomada desde la calle Manuel Ocantos hacia el Norte. Obsérvese la acumulación de basura, la que puede ser arrojada desde las viviendas lindantes o desde la calle Manuel Ocantos.

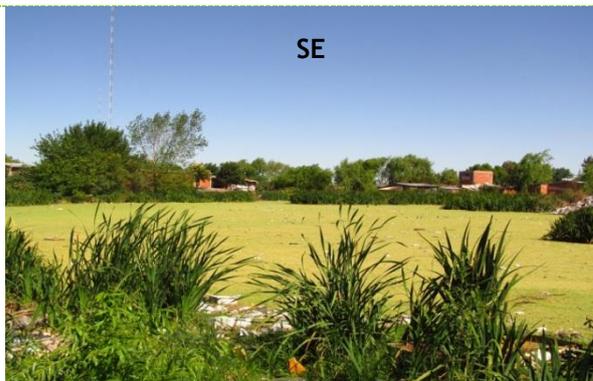
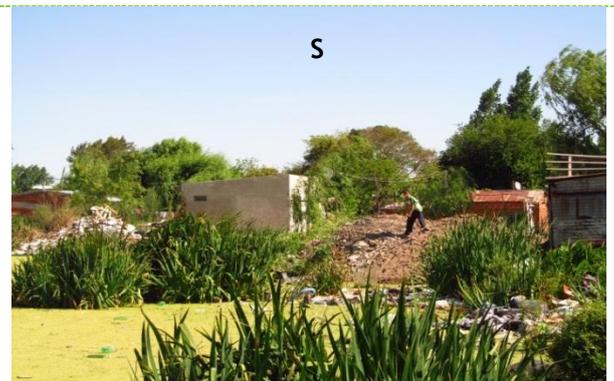
Punto de visión 19: Laguna ubicada entre Pasaje “Edison” (al Este) y Pasaje “Génova”. Se observa eutrofización del cuerpo de agua, residuos en los márgenes y niño jugando en las orillas.

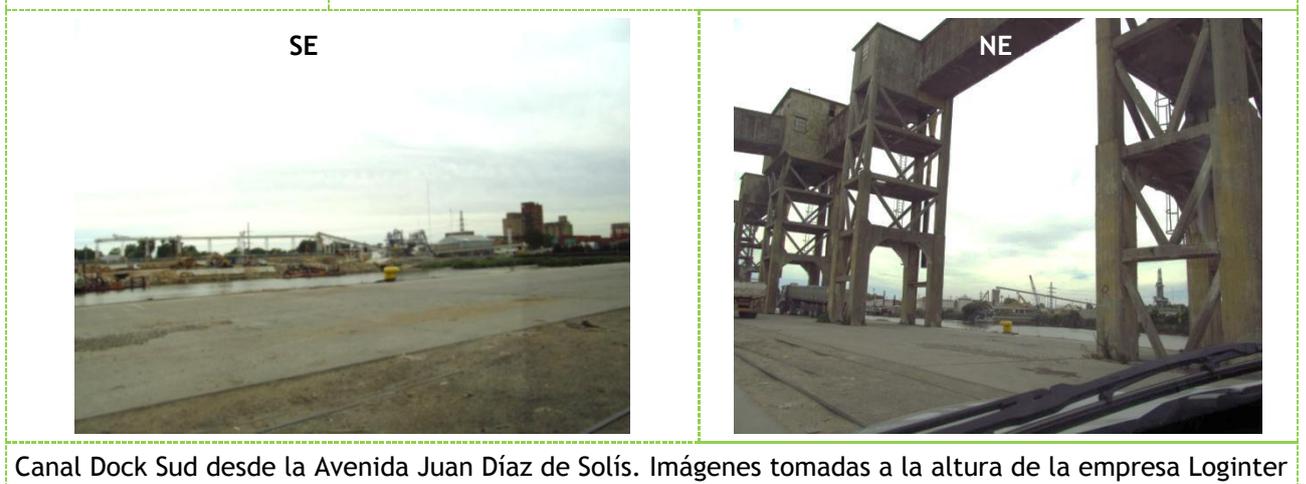
Tabla 8.3.2.1

Registro fotográfico Canal Dock Sud

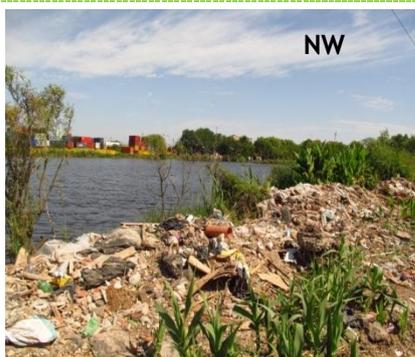
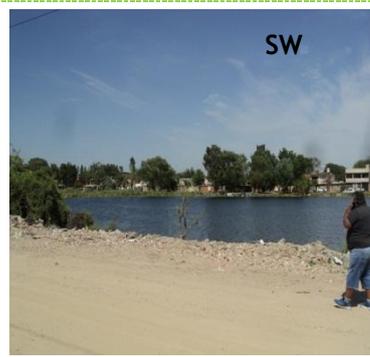
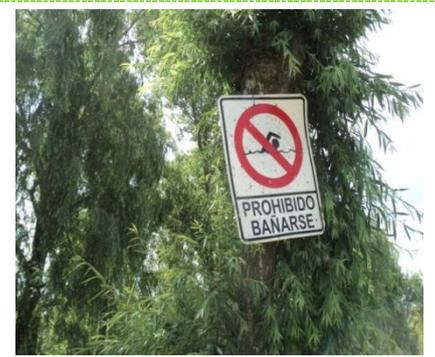
Tabla 8.3.3.1

Vistas de la Laguna Saladita norte desde la calle Morse.

Se observa cartel de “Prohibido bañarse” a la vera de la laguna saladita norte, sobre la calle Morse.

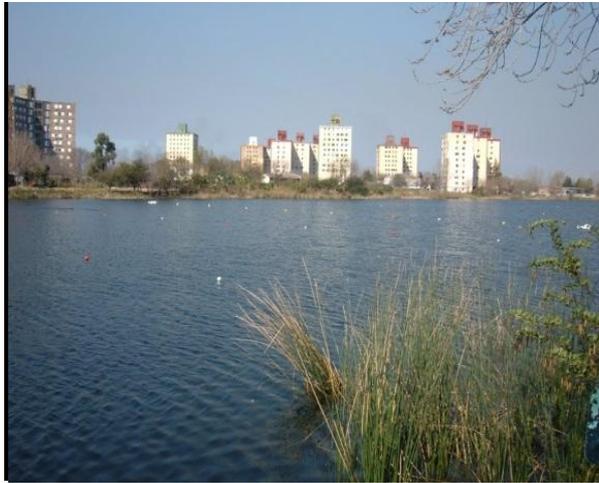
Vista de la Laguna Saladita Sur.

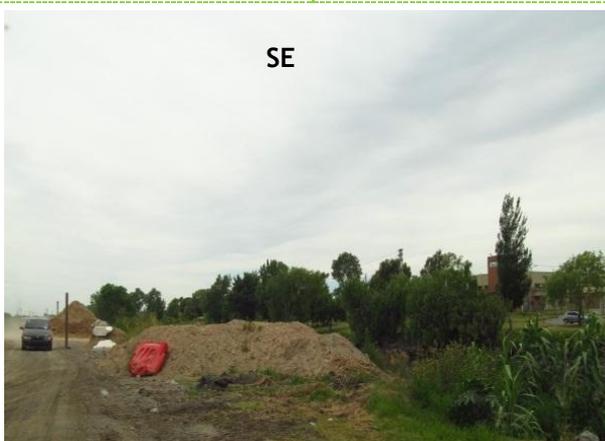
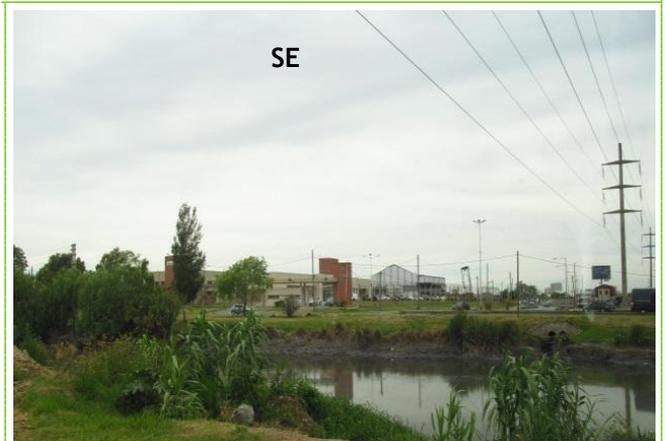
Tabla 8.3.4.1

Vista del Canal Sarandí en su intersección con la Autopista Bs. As.-La Plata.

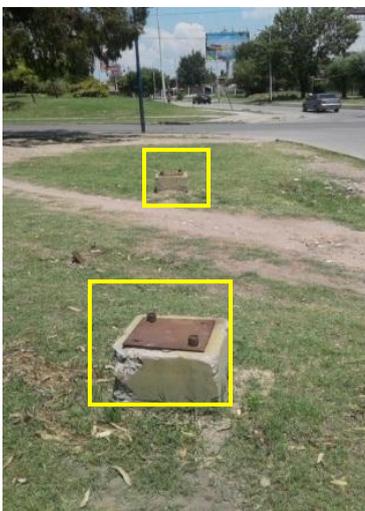
Se observan los Pozos 6F y 6P ubicados en la intersección de la bajada de la Autopista Bs. As.-La Plata y la calle 25 de Mayo. Los Pozos se encuentran separados una distancia de 20 m. Poseen dado de hormigón y tapa metálica. No presentan identificación.

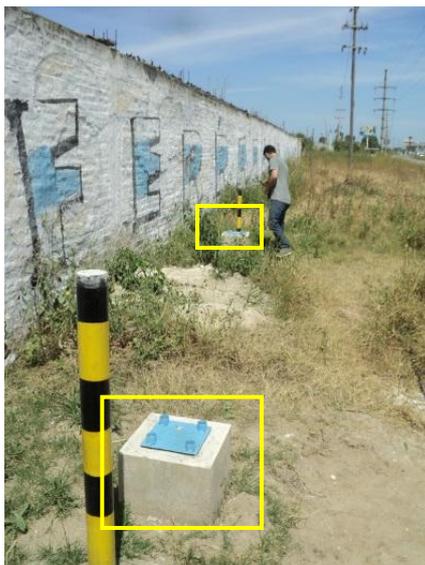
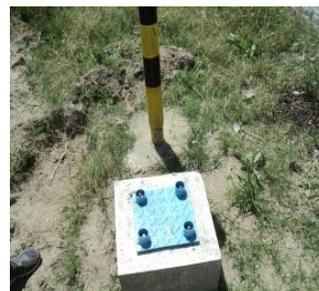
Se observan los Pozos 31F y 31P ubicados en la intersección de la calle Morse y colectora de la Autopista Bs. As.-La Plata. Los Pozos se encuentran separados una distancia de 6 m. Poseen dado de hormigón y tapa metálica. No presentan identificación.

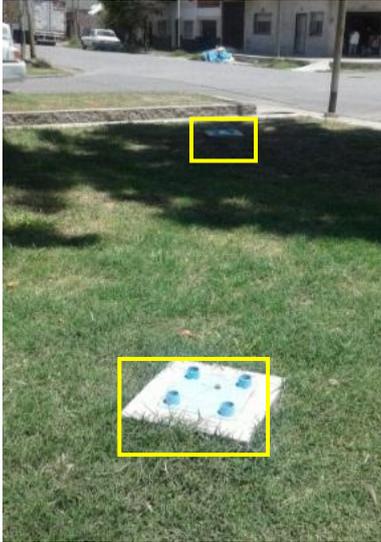
Se observan los Pozos 47F y 47P ubicados en la intersección de las calles Sargento Ponce, Núñez y Madrid. Poseen dado de hormigón y tapa metálica. No presentan identificación.

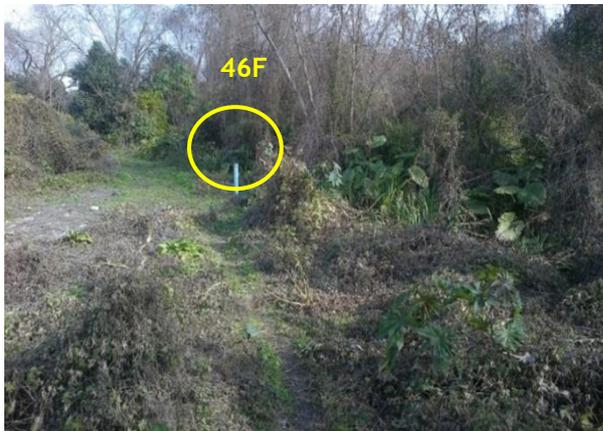
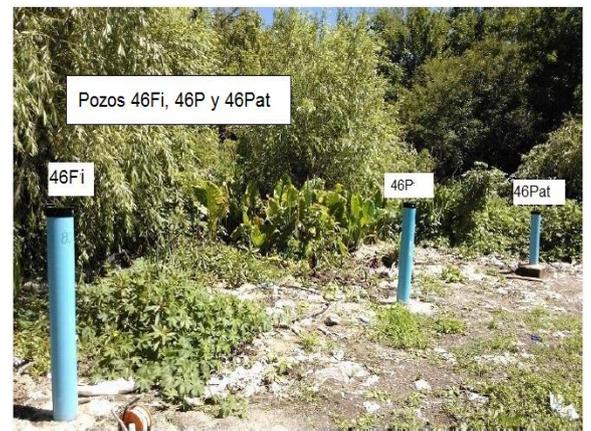
46F, 46Fi, 46P y 46Pat

Las fotografías de los Pozos 46F, 46Fi, 46P y 46 Pat fueron obtenidas de información provista por la ACUMAR debido a que se encuentran en zona de difícil acceso y fuera del área de estudio.

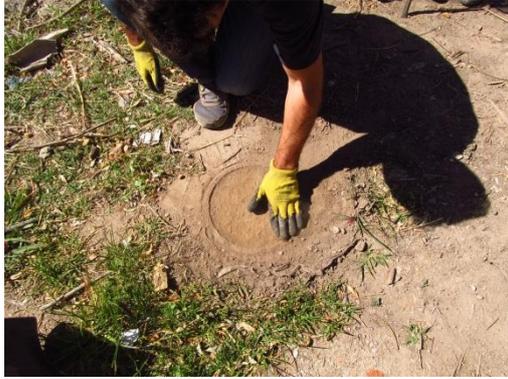
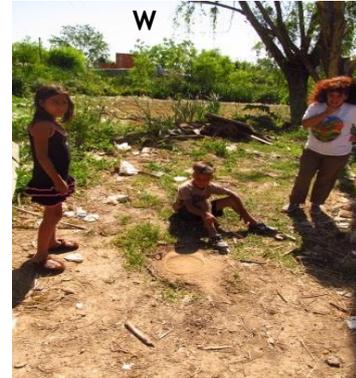
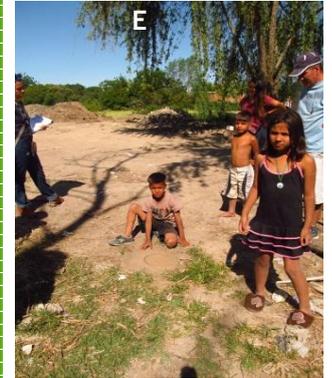
F3 (Antecedente 2011)

Vista del pozo F3, ubicado entre medio de las dos lagunas que se encuentran al final del Pasaje "Edison" en Villa Inflamable

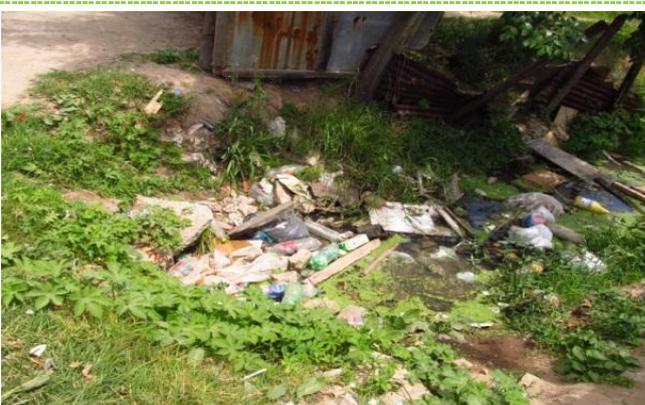
Residuos plásticos y maderas en vía de escurrimiento sobre calle Manuel Ocantos.: S 34° 39' 45,5", W 58° 20' 02,6".

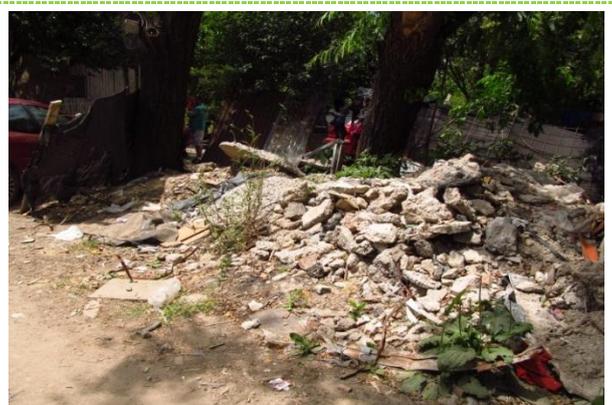
Escombros sobre lateral de la calle Manuel Ocantos.
S 34° 39' 45,6", W 58° 19' 57,7".

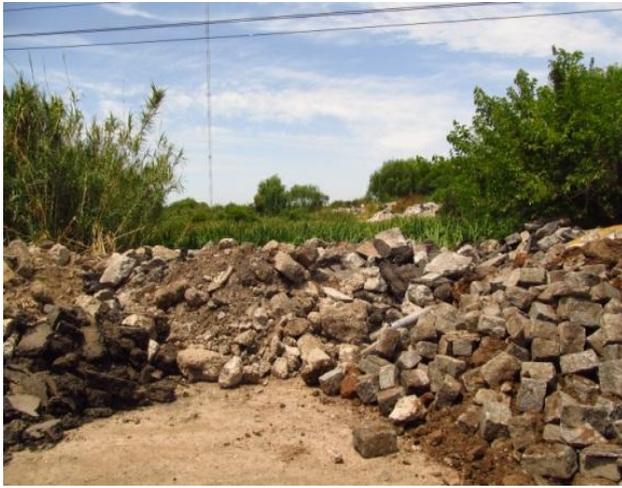
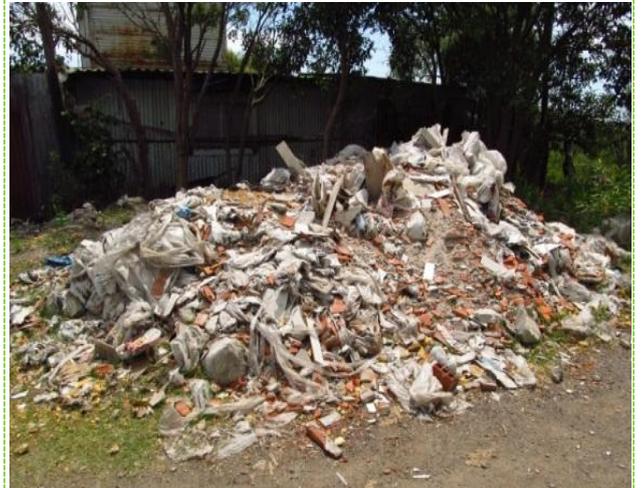
Residuos de construcción sobre Manuel Ocantos al fondo, llegando al sector de la canchita. S 34° 39' 45,7", W 58° 19' 54,9".

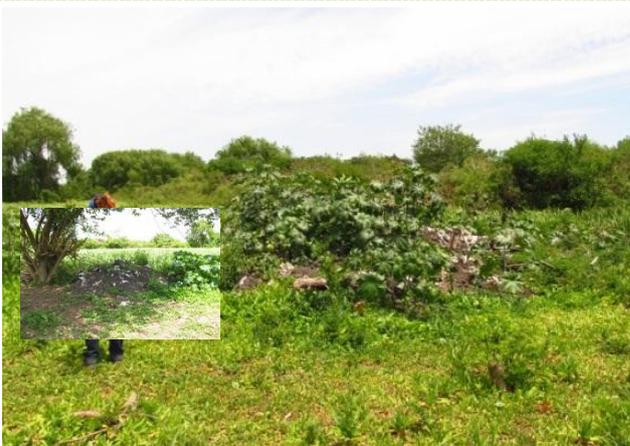
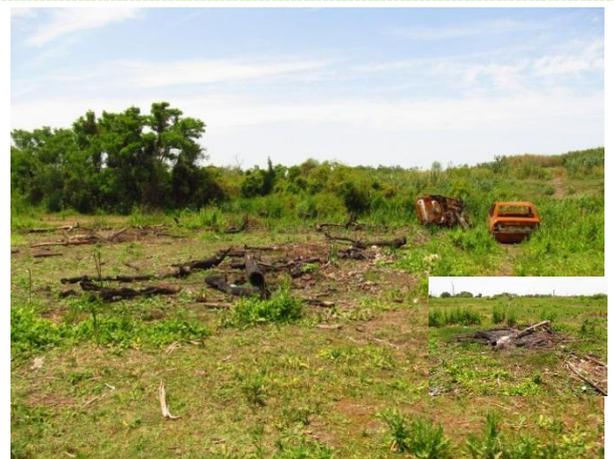
Montículos de tierra y basura en área rellena en Manuel Ocantos al fondo. S 34° 39' 48,6", W 58° 19' 50,3".

Punto de quema en área rellena en Manuel Ocantos al fondo. S 34° 39' 48,3", W 58° 19' 49,8".

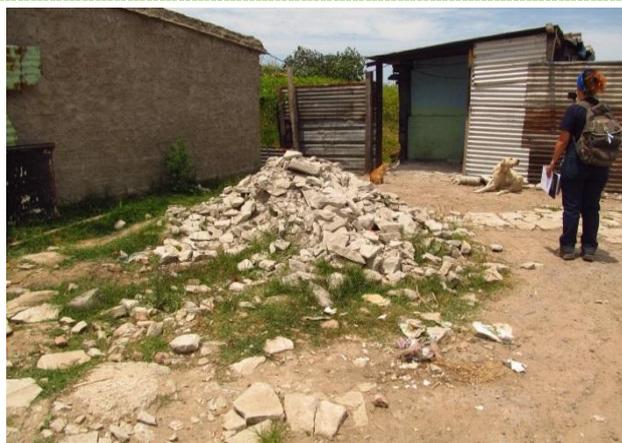
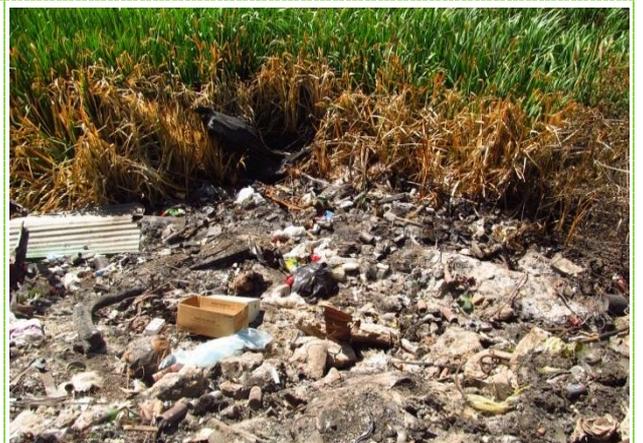
Residuos de construcción en calle Malabia al fondo. S
34° 39' 50,26", W 58° 20' 01,37".

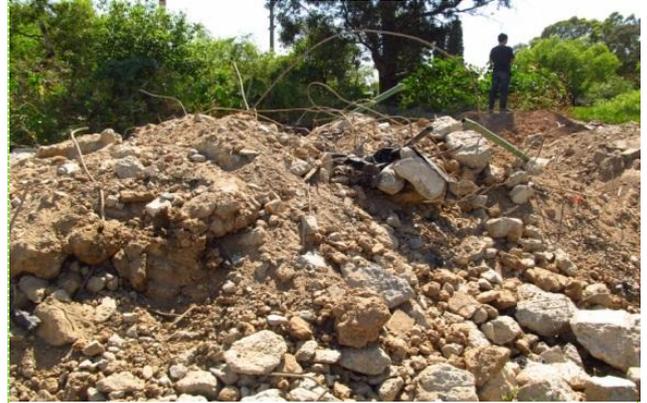
Escombros y residuos de construcción en calle Gaona al fondo. S 34° 39' 33,4", W 58° 19' 49,6".

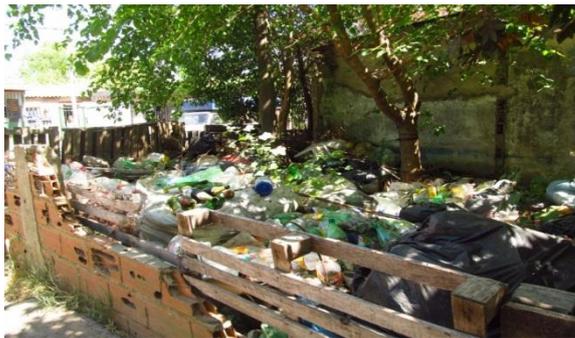
Acopio de residuos reciclables en esquina de
Canalejas y Pasaje Progreso. S 34° 39' 33,0", W 58°
19' 52,1".

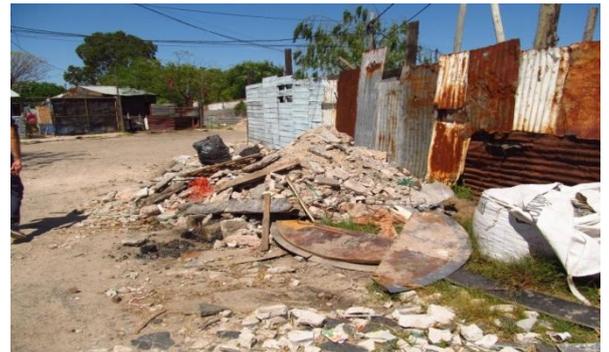
Montículo de residuos varios. Canalejas, casi
esquina Campana. S 34° 39' 36,8", W 58° 19'
55,4".

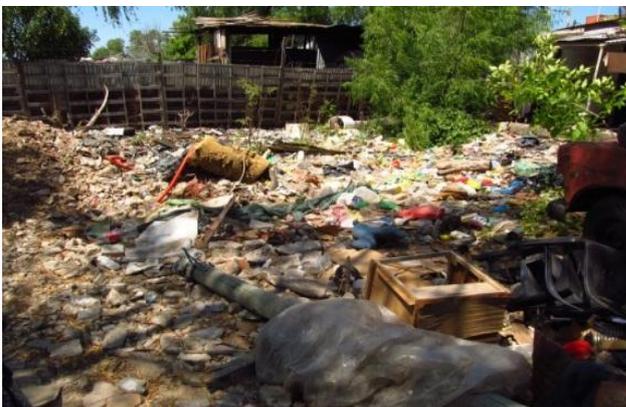
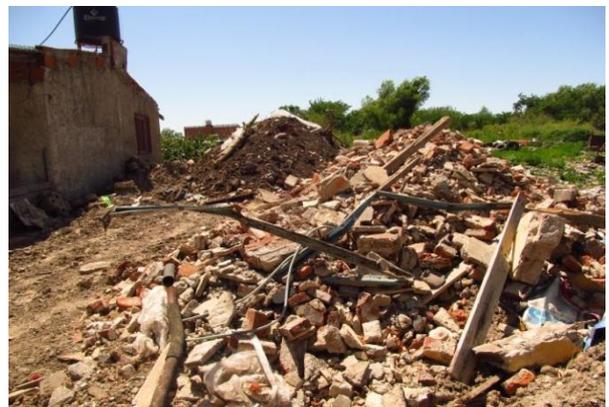
Disposición de residuos domiciliarios y escombros en terreno de una vivienda sobre calle Campana.

S 34° 39' 38,2", W 58° 20' 04,0".

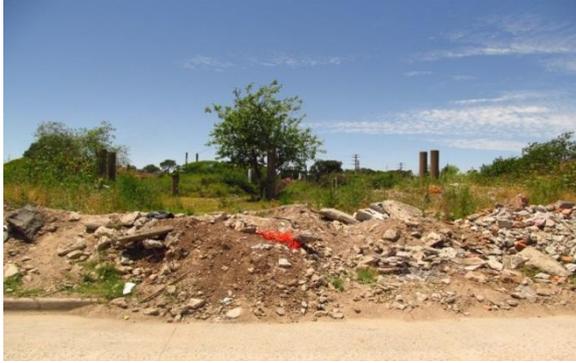
Montículo de tierras y residuos varios sobre calle Larroque. De fondo se observa el predio ex Romaer donde hoy existe una cancha. S 34° 39' 22,7", W 58° 20' 05,2".

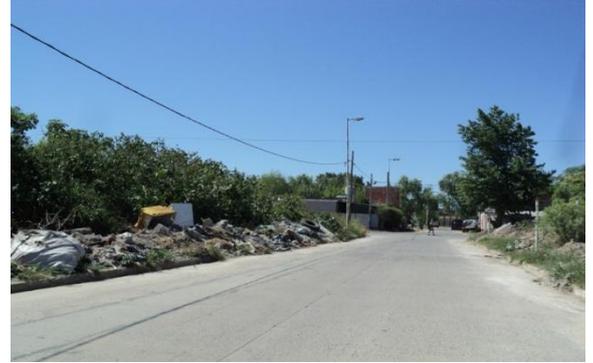
Basura, escombros y chatarra sobre lateral oeste de la calle Larroque, entre Góngora y Huergo.

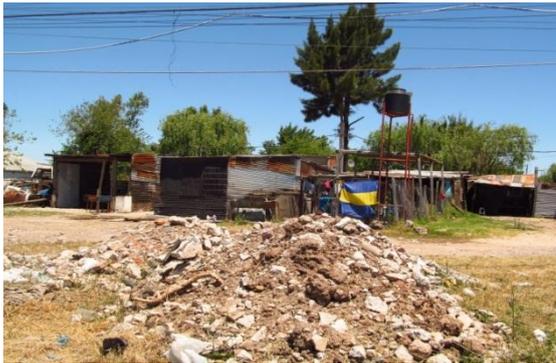
Montículo de escombros en esquina de Huergo y Génova. S 34° 39' 20,0", W 58° 20' 11,6".

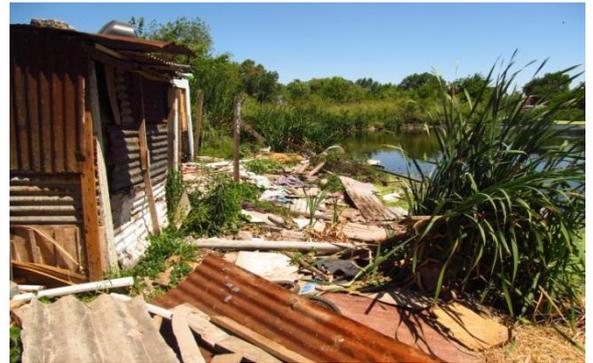
Residuos en borde de laguna. S 34° 39' 22,7", W 58° 20' 10,8".

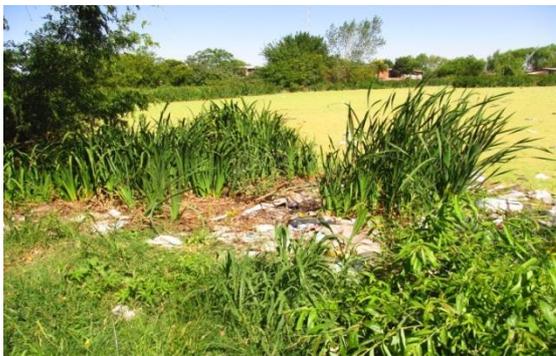
Residuos en borde de laguna ubicada al Sur de la calle Manuel Ocantos. S 34° 39' 47,9", W 58° 20' 11,2".

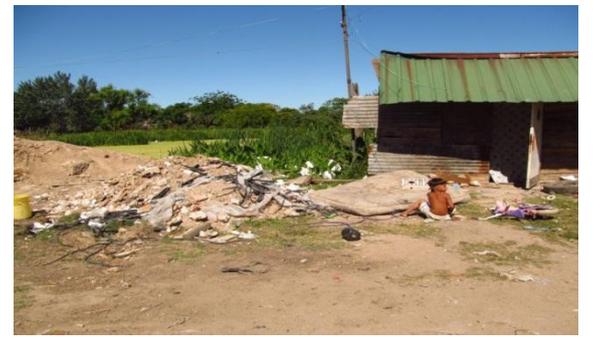
Montículo de escombros en borde de laguna de la imagen anterior. Obsérvese niño jugando. S 34° 39' 47,8", W 58° 20' 11,7".

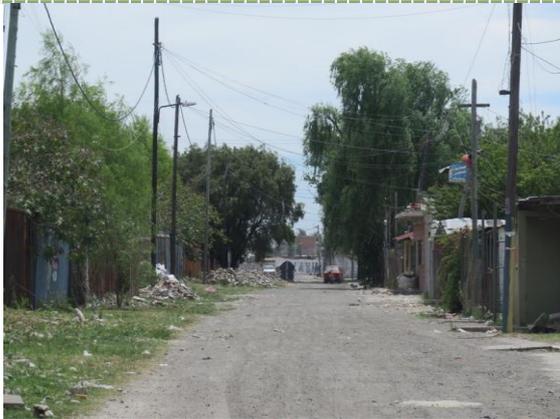
Calle Campana, vista W. Obsérvese calle de tierra "mejorada" (presenta canto rodado y asfalto precario, no posee canaleta pluvial).
