ESTUDIO DE ETAPA 1-INVESTIGACIÓN NO INTRUSIVA DE FASE I

VILLA INFLAMABLE
Dock Sud, Avellaneda

Concurso Público N° 01/2017
Orden de Compra N° 71 - Ejercicio 2017
EXP-ACR: 1246/2016

324_Informe Etapa 1- Villa Inflammable_Rev.2_V.2

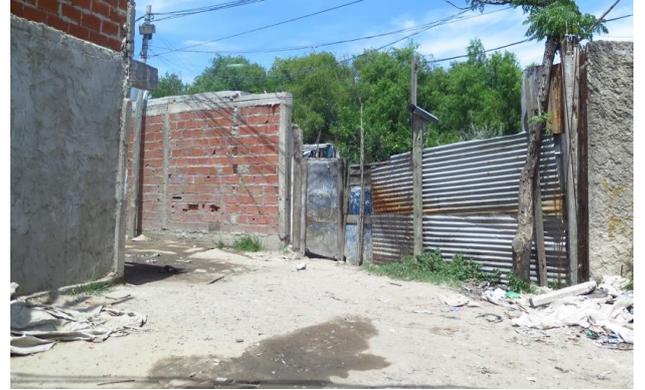
Pasaje Génova, calle de tierra.

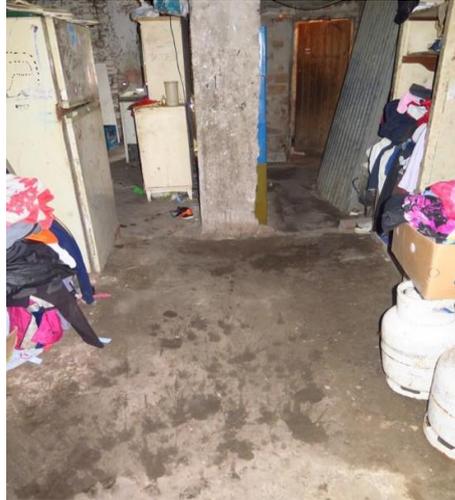
Imagen 9.3.9

Obsérvese interior de vivienda con piso de material, sin revestimiento.

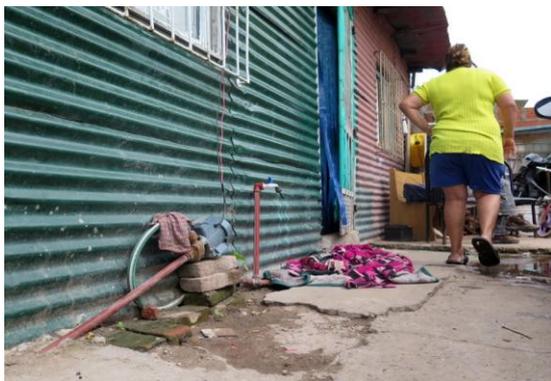
Vista de la conexión a red de AySA en una vivienda. Obsérvese la bomba para impulsión del agua hacia el interior de la misma.

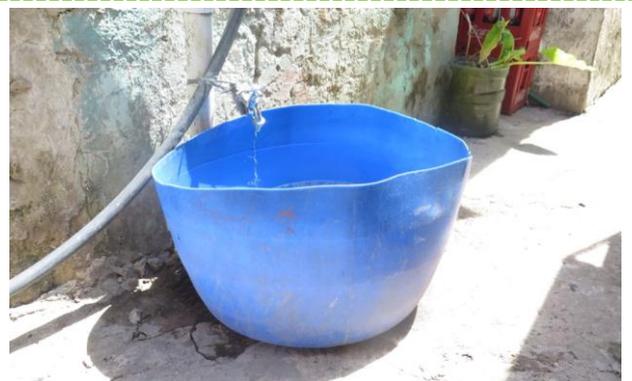
Se observa recolección de agua de red en tacho.

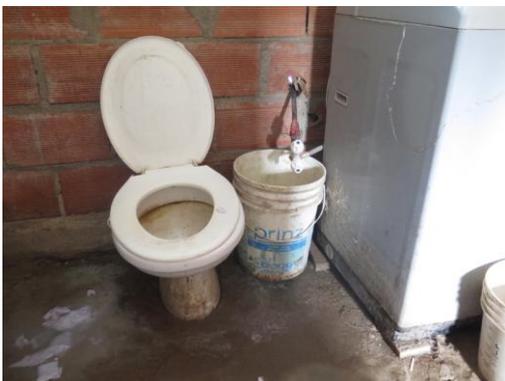
Imagen 9.3.1.10

Sistema de balde para vaciar el inodoro.

Interior de baño

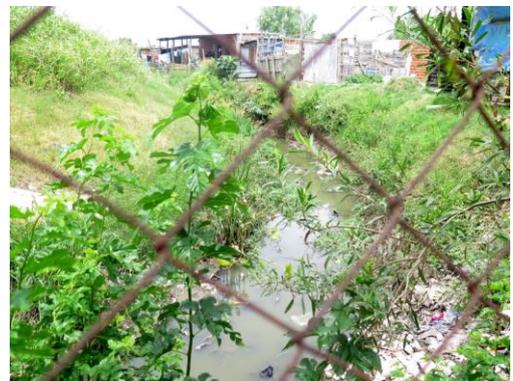
Imagen 9.3.1.11

Obsérvese los asentamientos en borde de canal.

Canal de desagüe informal

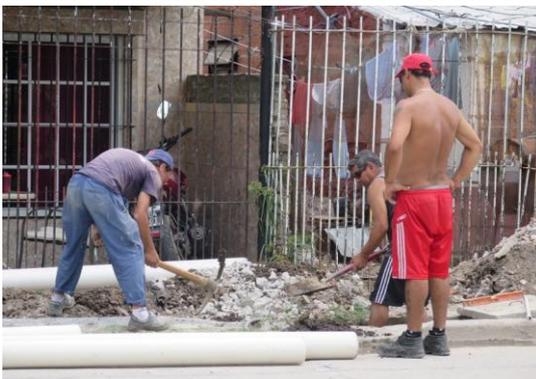
Imagen 9.3.1.12

Conexión informal a desagües existentes

Residentes trabajando sobre calle Larroque para conectar efluentes del interior de las viviendas a desagüe pluvial.

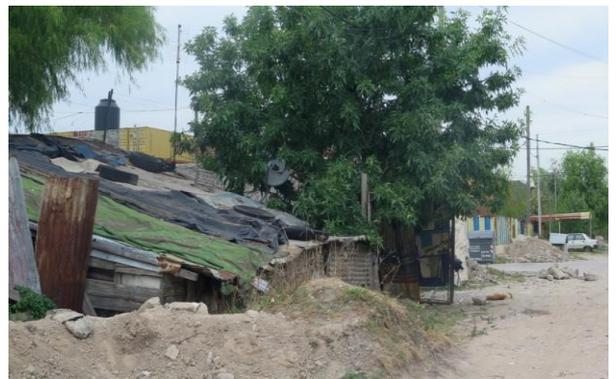
Imagen 9.3.1.13

Vivienda bajo el nivel de calle

Obsérvese la vivienda debajo del nivel de la calle, en calle Campana, casi esquina Larroque

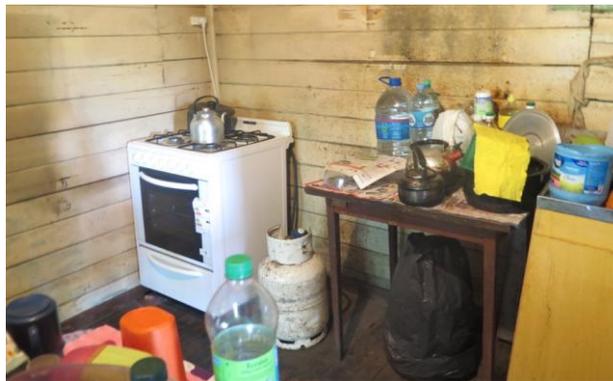
Imagen 9.3.2.1

Cocina conectada a garrafa.

Obsérvese el uso de garrafa en el interior de vivienda

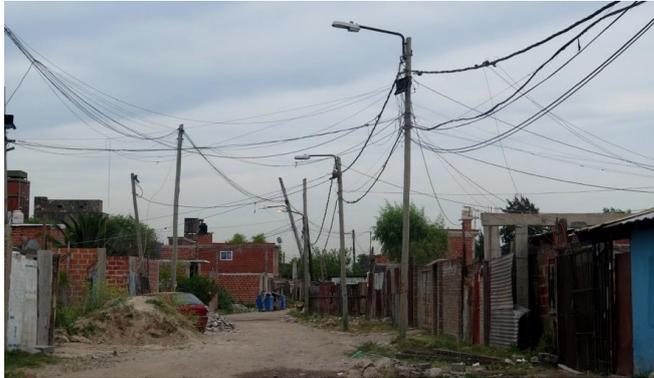
Imagen 9.3.2.2

Los/as usuarios formales e informales de electricidad sostienen que es habitual la baja tensión y cortes de luz prolongados durante días. También indican la existencia de incendios y episodios de electrocución, vinculadas a la conexión precaria.

Conexiones eléctricas.

Vista de las conexiones eléctricas en calle Campana. Nótese la presencia de conexiones son informales.

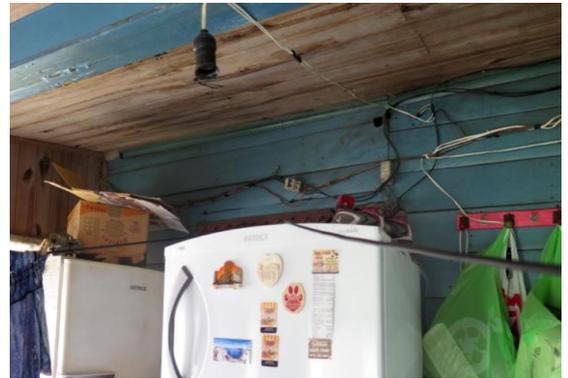
Imagen 9.3.2.3

Conexión eléctrica en el interior de vivienda

Detalle de las conexiones eléctricas en el interior de una vivienda

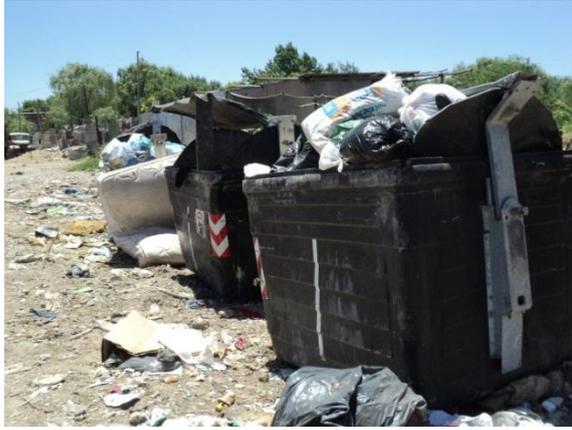
Punto N° 13: Pasaje (continuación de Larroque al sur de Manuel Ocantos)

Se observan los contenedores desbordados y en mal estado de conservación: tapas rotas y sectores abollados. Vista NE.

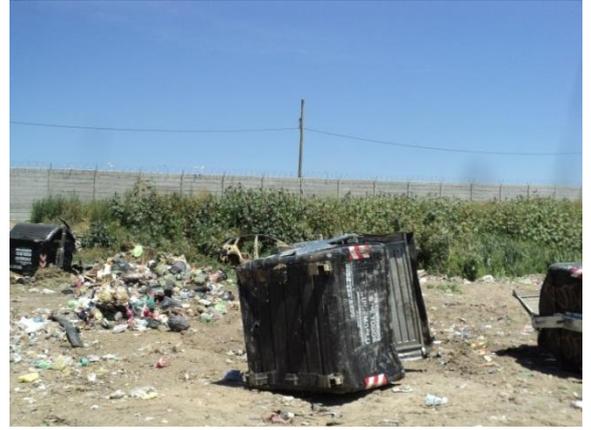
Punto N° 14: Pasaje "Génova" al Sur.

Obsérvese los contenedores volcados y en mal estado. La basura se encuentra sobre el suelo. Vista W.
