Dosier Cruz del Sur 2, La Matanza

Abril 2020

Dirección de Salud y Educación Ambiental (DSyEA)

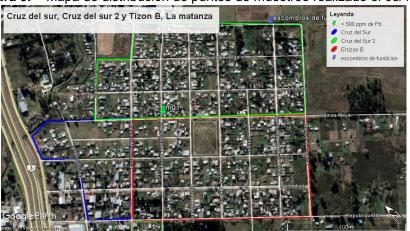
Figura 8. Mapa de distribución de puntos de muestreo realizado el 18/09/2019.

Fuente: Equipo de Toxicología Ambiental, Coordinación de Salud Ambiental, DSyEA (Google Earth 2019).
