Evaluación Integral de Salud Ambiental en Áreas de Riesgo (EISAAR)

Informe integrador de los principales
hallazgos, 2023.

Juan Manuel de Rosas 1, Lomas de Zamora.

Urbanización emergente (UREM) de muy alto riesgo.

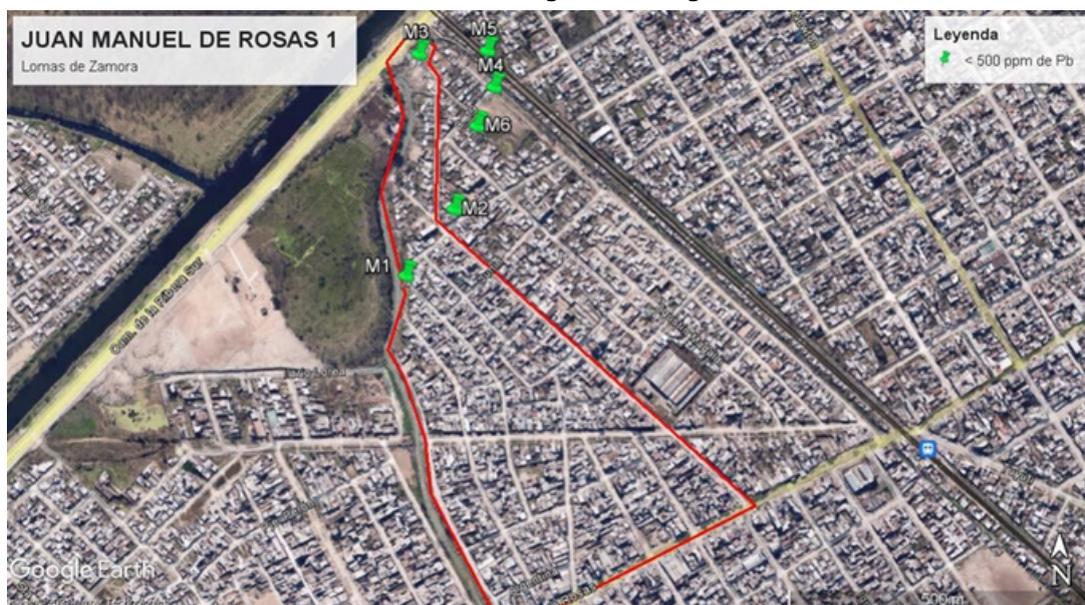
Figura 2. Mapa con distribución de puntos de muestreo (M1 a M6) de suelo superficial realizado en relación al barrio Juan Manuel de Rosas 1, Ingeniero Budge, Lomas de Zamora.

Leyenda: M1 sitio de quema de RAEE al lado de una casilla; M2: punto de quema de RSU sobre la calle; M3: sitio de quema en el que se observan restos de tela quemada; M4: quema ubicada en uno de los laterales de la cancha de fútbol; M5: sitio a la vera del canal con quema de RAEE; M6: sitio de quema de RAEE al lado de un auto abandonado quemado en uno de los laterales de la cancha de fútbol.

igual que en los espacios recreativos del barrio vecino, pero que utilizan las niñas y niños de Juan Manuel de Rosas-1 (M4, M5 y M6) (Figuras 2 y 3). En estos sitios se identificaron valores por encima de los niveles guía para antimonio, cobre, cromo, bario, zinc y mercurio, que son la prueba de que las prácticas de quema eliminan elementos contaminantes.

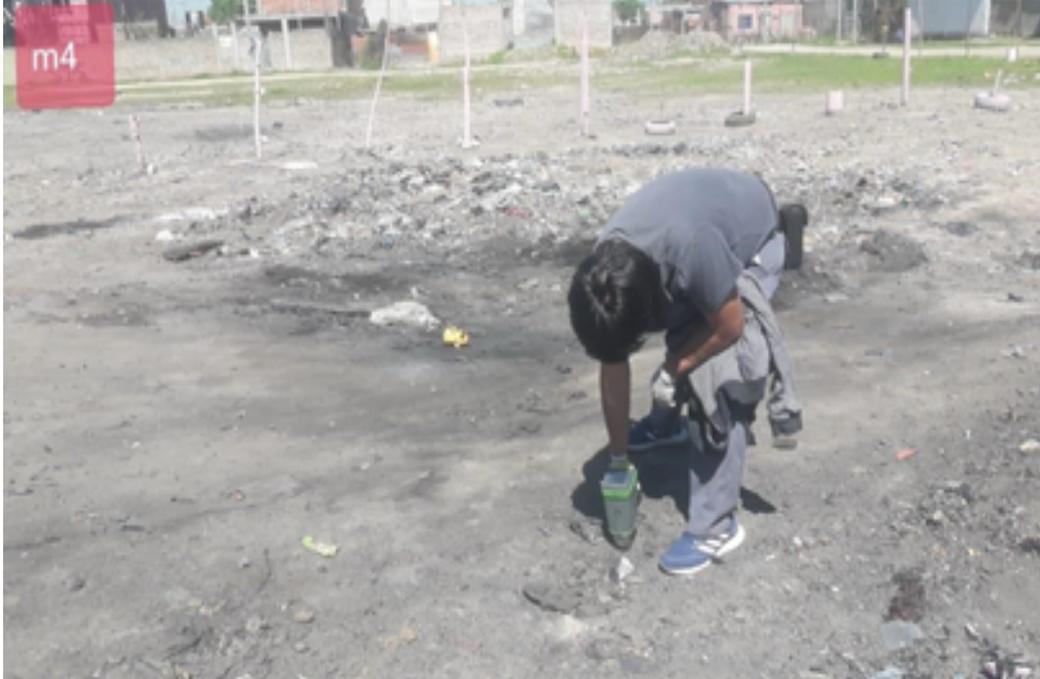
Figura 3. Sitio de muestreo M4 sobre quema en cancha de fútbol. Barrio Juan Manuel de Rosas 1, Ingeniero Budge, Lomas de Zamora.

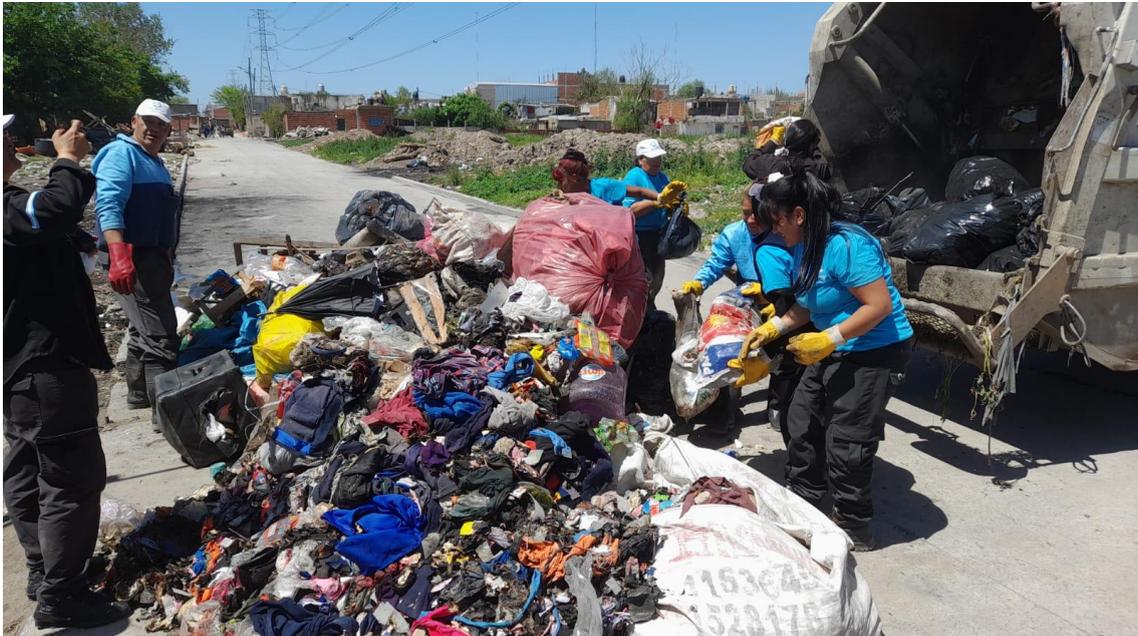
Figura 4. Actividades de ACUMAR en relación a la limpieza de márgenes. Juan Manuel de Rosas-1, Ingeniero Budge, Lomas de Zamora.

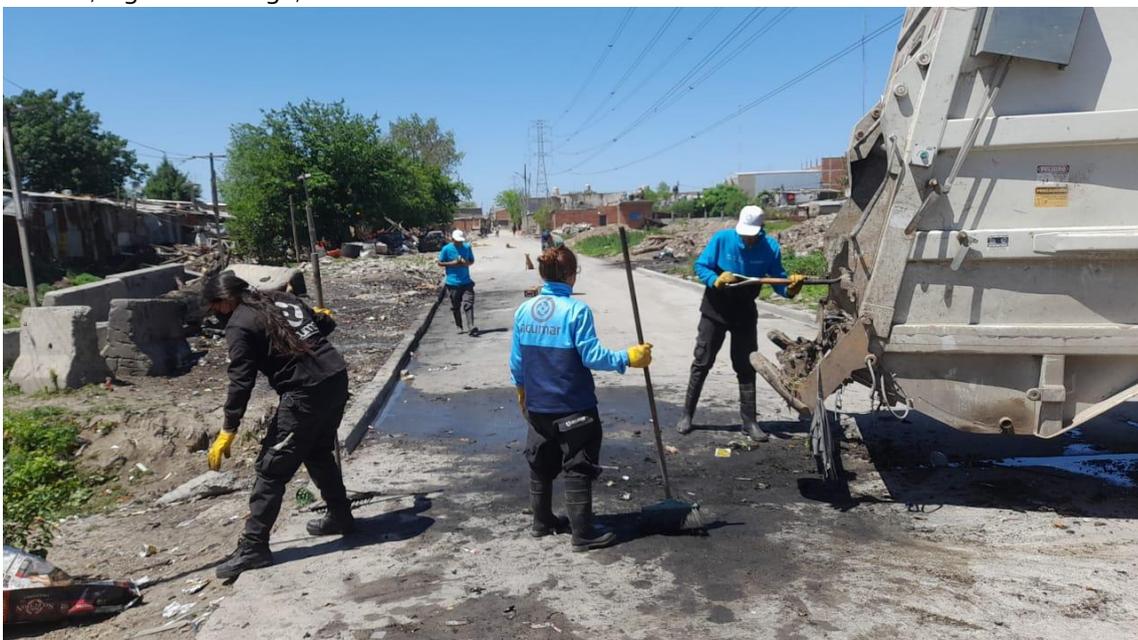
Figura 5. Actividades de ACUMAR en relación a la limpieza de márgenes. Juan Manuel de Rosas-1, Ingeniero Budge, Lomas de Zamora.
