# Dossier Mi Esperanza 5, La Matanza

Abril 2020

Dirección de Salud y Educación Ambiental (DSyEA)

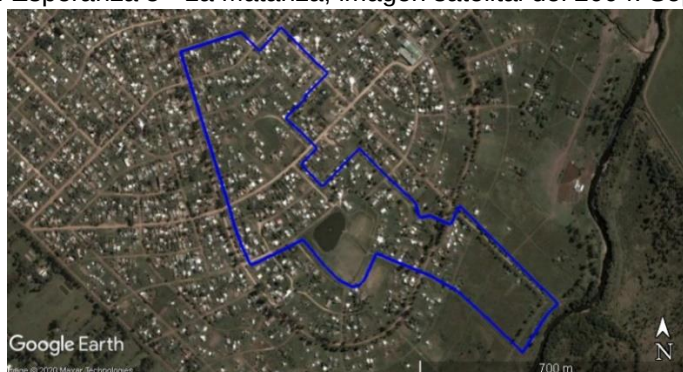
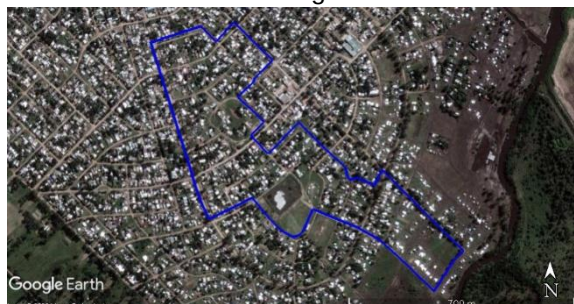
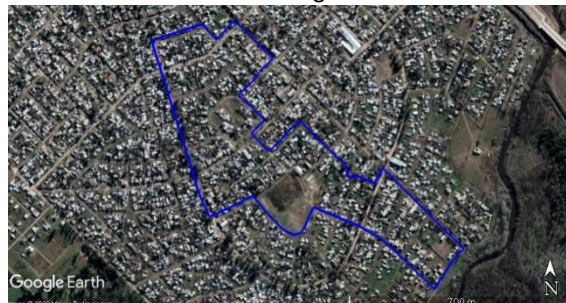
**Figura 2.** Mi Esperanza 5 - La Matanza, imagen satelital del 2004. Soporte: Google Earth

**Figura 3.** Mi Esperanza 5 - La Matanza, imagen satelital del 2010. Soporte: Google Earth

**Figura 4.** Mi Esperanza 5 - La Matanza, imagen satelital del 2019. Soporte: Google Earth

En las imágenes precedentes se observa que entre 2010 y 2019 aumentó la superficie construida, especialmente en la zona sur de la UREM, cerca del río.

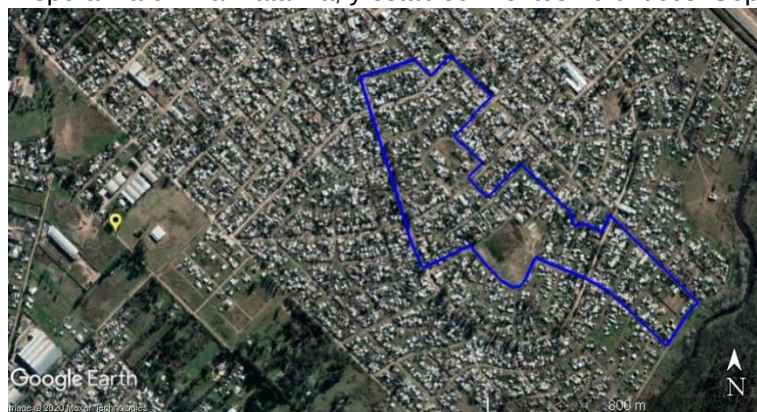
**Figura 5.** Mi Esperanza 5 – La Matanza, y establecimientos no críticos. Soporte: Google Earth.

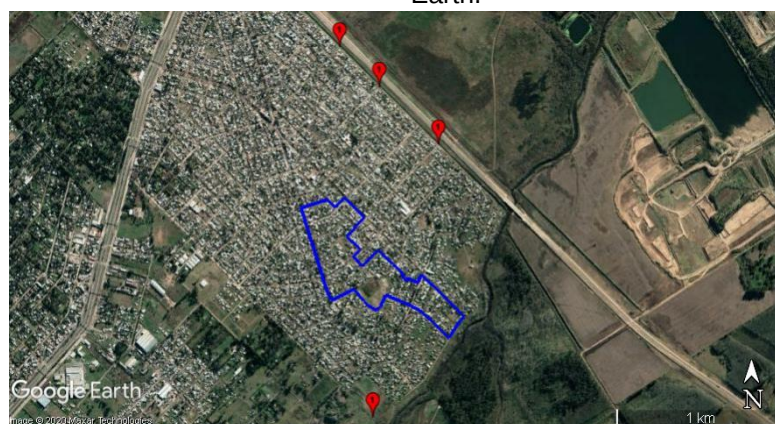
Respecto a los lugares de disposición de residuos<sup>28</sup>, a menos de 1.000 metros, se localizan cuatro (4) puntos de arrojo.

**Figura 6.** Mi Esperanza 5 – La Matanza, y lugares de disposición de residuos. Soporte: Google Earth.

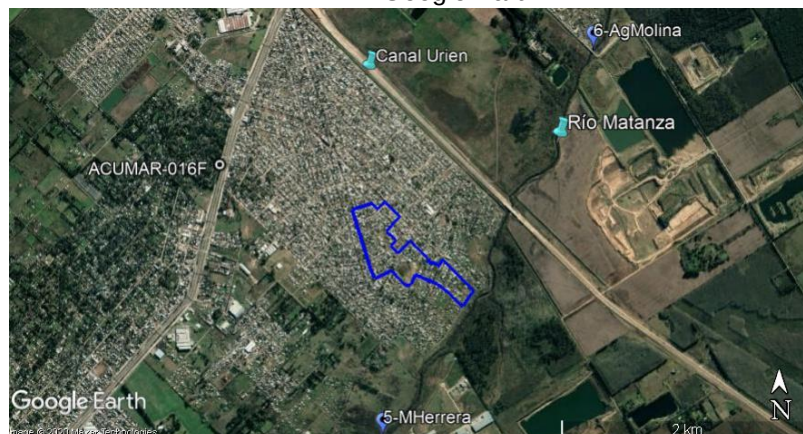
**Figura 7.** Imagen satelital de Mi Esperanza 5 – La Matanza, y Estaciones de monitoreo. Soporte: Google Earth

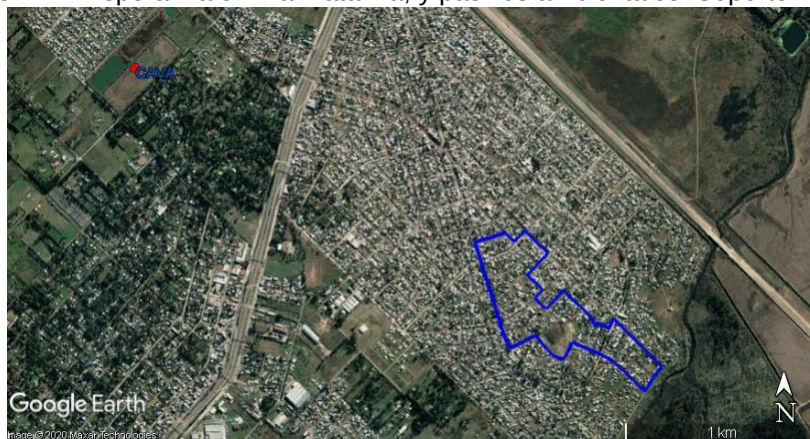
En relación a los pasivos ambientales<sup>36</sup>, a menos de 2.000 metros del barrio en estudio se localiza una (1) cava.

**Figura 8.** Mi Esperanza 5 – La Matanza, y pasivos ambientales. Soporte: Google Earth.
