# Evaluación Integral de Salud Ambiental en Áreas de Riesgo (EISAAR)

Informe integrador de los principales  
hallazgos, 2023.

Mariscal Sucre, Lomas de Zamora.

Urbanización emergente (UREM) de muy alto riesgo.

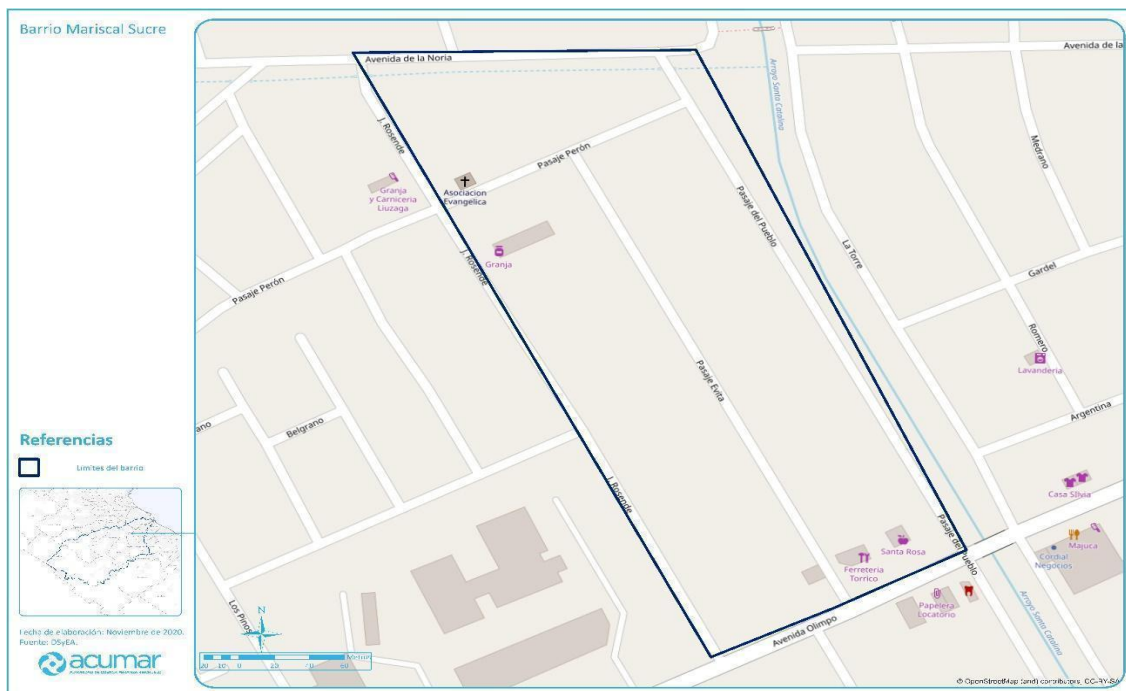
Actualmente, Mariscal Sucre está conformado por tres manzanas, dos de ellas rectangulares, paralelas al cauce y la tercera en forma de cuña (6,9 hectáreas, radios censales 064903904, 064903906 y 064903915) (Figura 1).

**Figura 1.** Mapa de Mariscal Sucre, Ingeniero Budge, Lomas de Zamora.

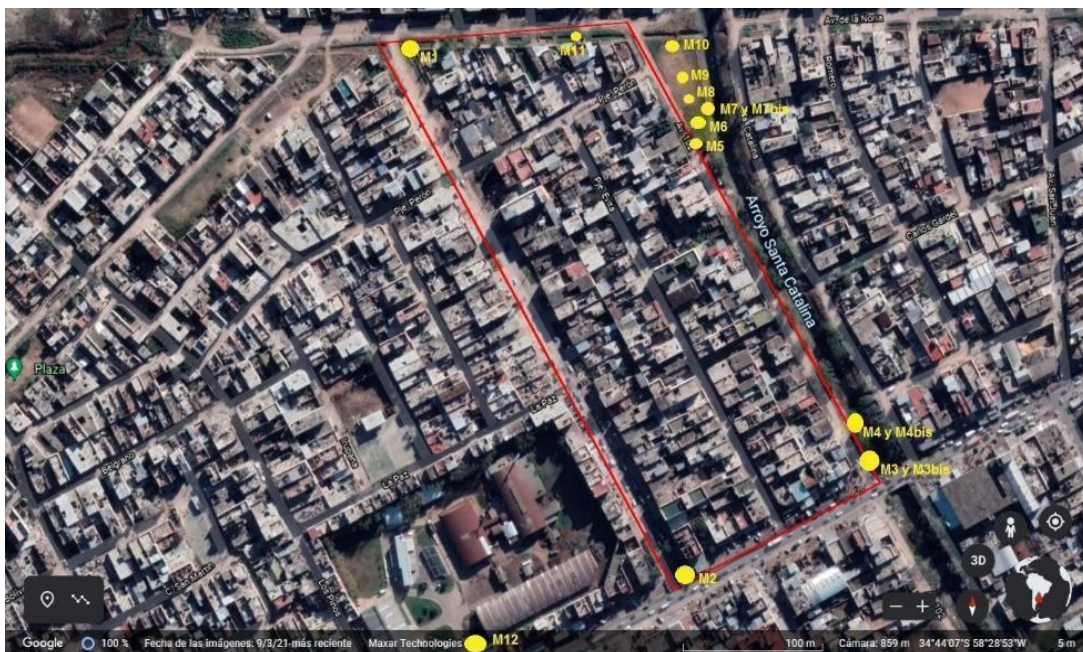
**Figura 2.** Distribución de puntos de muestreo en el barrio Mariscal Sucre, Ingeniero Budge, Lomas de Zamora.

En la ETA se completaron doce muestreos en los sitios de arrojamiento y quema de residuos sólidos urbanos (RSU), sitios de esparcimiento, de observación de efluentes, de relleno de terreno y en la entrada de una empresa en el barrio aledaño (Figura 2 y 3). En los sitios delimitados de acumulación de basura con vestigios de quemaduras, esto es, áreas acotadas que no corresponden a actividad informal continua, se hallaron concentraciones elevadas de mercurio, cadmio, cobre y zinc (M3, M3bis; M4, M4bis, M6 y M7) respecto a la norma<sup>5</sup>, acorde al uso referido, por lo cual a muy poca distancia los elementos presentaron concentraciones dentro de la norma (ej. M7bis). No se encontraron evidencias de quemaduras de residuos de artefactos eléctricos y electrónicos (RAEE). Respecto a los efluentes que desembocaban en el arroyo Santa Catalina y a los sitios recreativos (cancha de fútbol y plaza contigua), se obtuvieron resultados dentro de la norma.

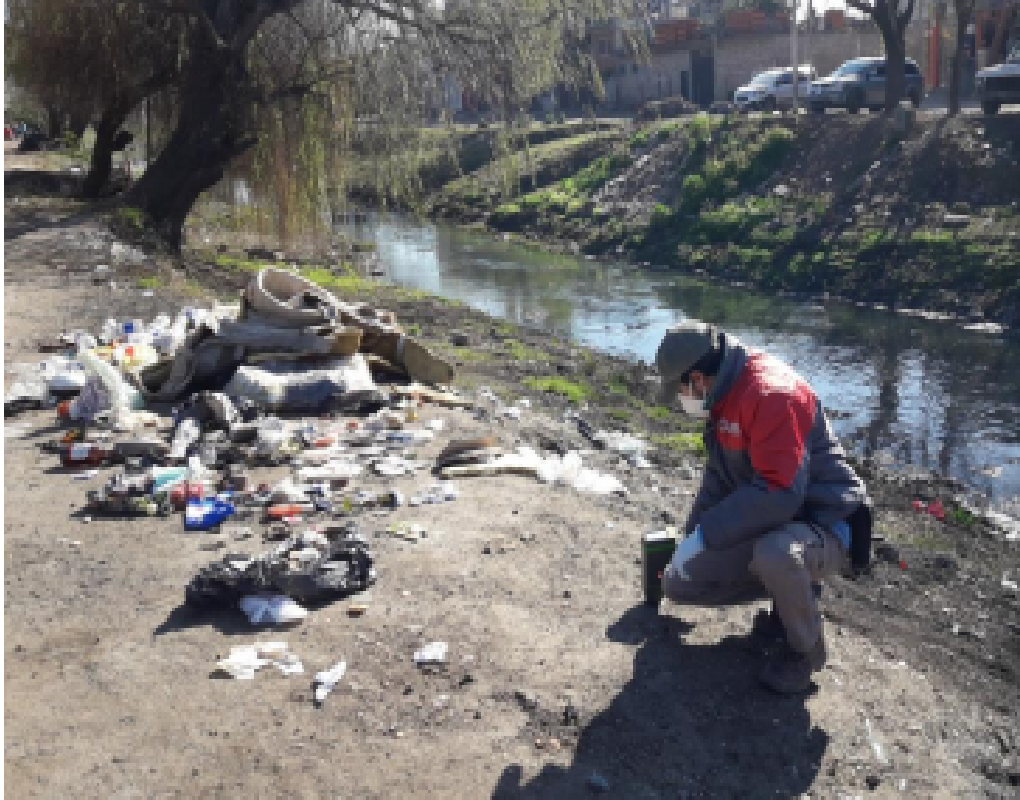
**Figura 3.** Sitio de muestra para metales en el suelo. Margen del arroyo Santa Catalina, Mariscal Sucre, Ingeniero Budge, Lomas de Zamora.

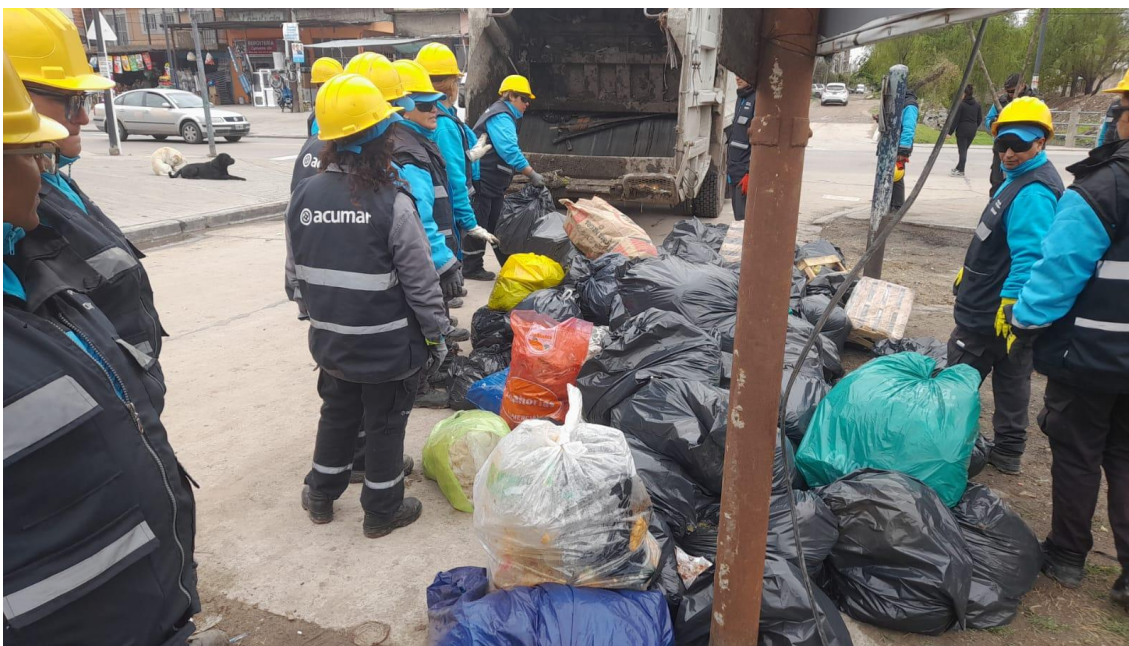
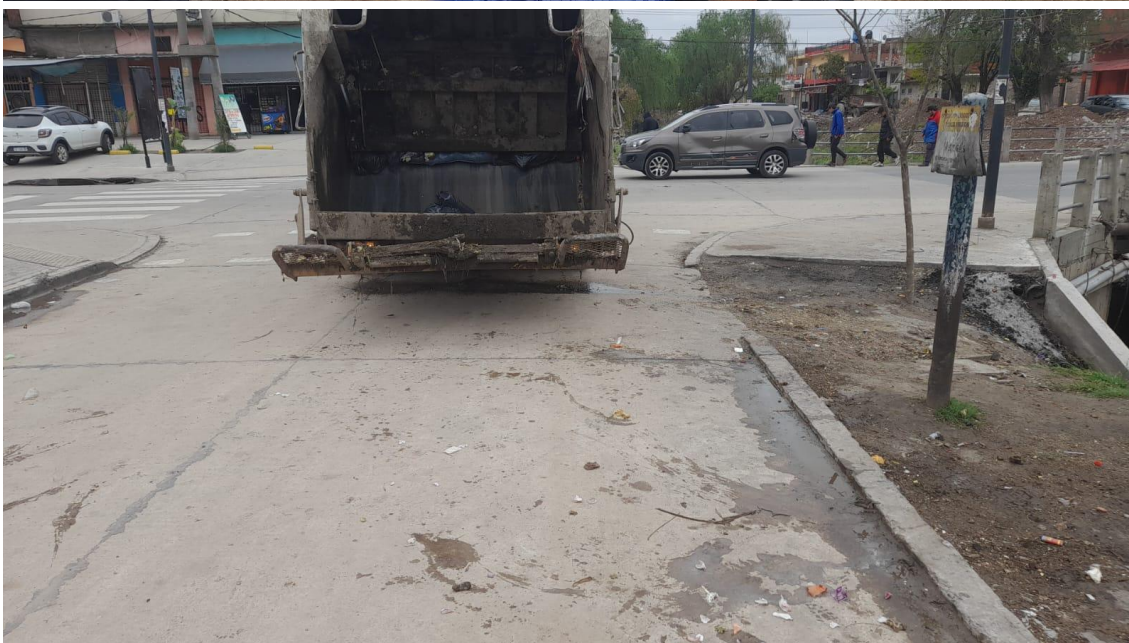
**Figuras 4 y 5.** Limpieza de un punto de arrojamiento lindante a Mariscal Sucre (intersección de Av. Olimpo y el arroyo), Ingeniero Budge, Lomas de Zamora.

Variables	MaRSA 2018 Clasificación de Riesgo	EISAAR 2021 Descripción del riesgo de modo situado y contextualizado
<b>Microbasurales</b>	<b>Muy alto</b> Dentro de los 100 metros	Había basura dispersa y ocho puntos pequeños de arrojó (seis de ellos con quema). A punto de partida del operativo EISAAR se sensibilizó a la población para evitar el arrojó y quema. El tramo de las márgenes del arrojó Santa Catalina, está contemplado en el Programa de Limpieza y Puesta en Valor de las Márgenes de Ríos y Arroyos de la CMR, y es intervenido por los efectores sociales para la remoción de los residuos, control equilibrado de las especies herbáceas como así aquellas tareas tendientes al mantenimiento general del tramo. La línea de base de ACUMAR <sup>6</sup> mapeaba un punto de arrojó en el límite del barrio (margen del arrojó y av. Olimpo, figuras 4 y 5). En lo que respecta a la disposición final de los residuos, se ha potenciado desde ACUMAR mediante el uso de un camión compactador de flota propia de ACUMAR para la cooperativa actuante a fin de asegurar que aquellos residuos acopiados por los efectores sociales, sean enviados al centro de transferencia habilitado por la CEAMSE.
