CUENCA MATANZA RIACHUELO

MONITOREO ESTACIONAL DEL ESTADO DEL AGUA SUPERFICIAL Y SEDIMENTOS EN HUMEDALES

Abril de 2015

**AUTORIDAD DE CUENCA MATANZA RIACHUELO
(ACUMAR)**

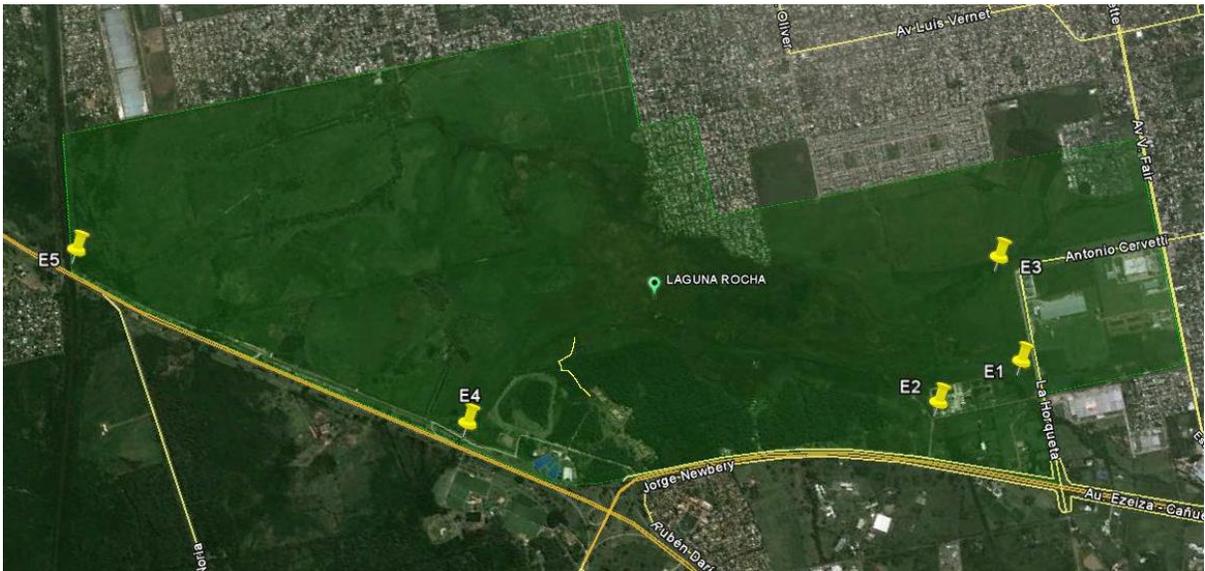
Los especialistas sugieren un monitoreo de la laguna estableciendo un mayor número de puntos de muestreo. En base a esto y considerando los puntos afluentes de ingreso y los efluentes de salida de la Laguna de Rocha para poder realizar una evaluación integral se establecieron los siguientes 5 (cinco) puntos de muestreo:

Punto Monitoreo	Latitud	Longitud
E1	34°48'17.33"S	58°30'18.11"O
E2	34°48'3.15"S	58°30'36.20"O
E3	34°48'4.78"S	58°29'53.71"O
E4	34°46'26.35"S	58°31'24.76"O
E5	34°44'51.48"S	58°31'16.77"O

Los puntos E1, E2 y E3 permitirán monitorear las aguas de ingreso a la laguna de los arroyos El Triángulo, Ortega y Rossi-Sofía. El punto E4 permitirá monitorear un afluente del sistema y el punto E5 permitirá evaluar el afluente al sistema que ingresa al curso principal del Río Matanza Riachuelo. De esta forma a partir de la medición de parámetros físico-químicos del agua superficial y de los sedimentos, particularmente del fósforo, se podrá establecer información de base consistente para el seguimiento del humedal y un manejo sustentable de este recurso hídrico.

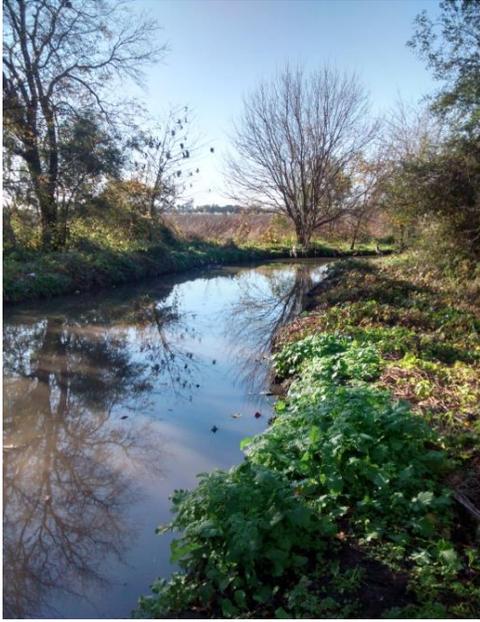
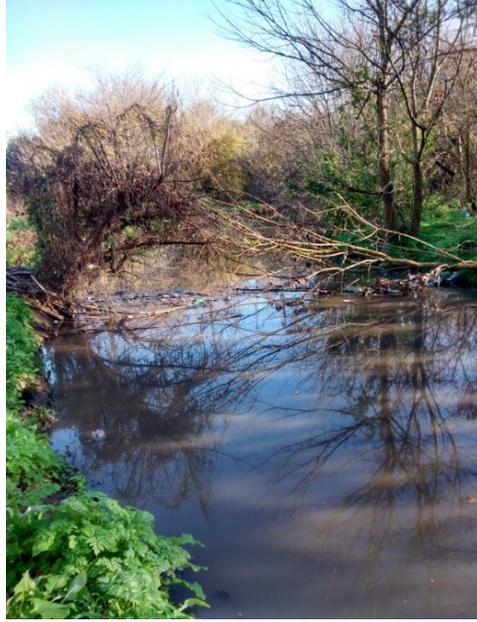
E1: Arroyo el Triangulo

A continuación se incluyen imágenes de los sitios de toma de muestra; siempre se muestran aguas arriba y abajo del punto de toma de muestra (Se presentan en ese orden las imágenes; de la izquierda aguas arriba y a la derecha aguas abajo).

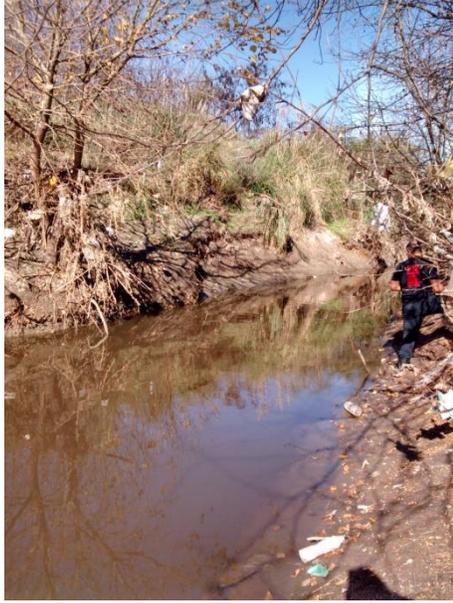
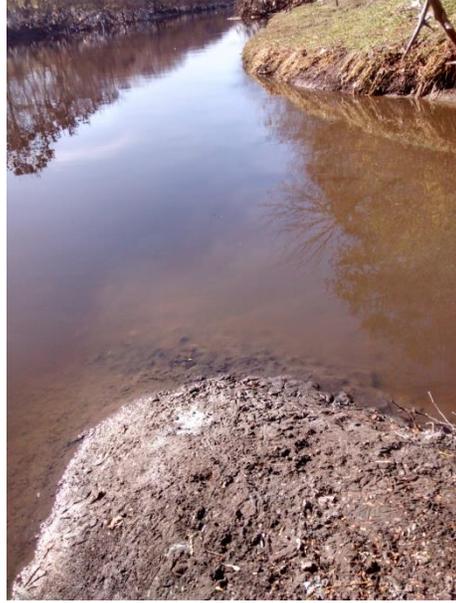
E5: Afluente

Aguas abajo del punto de toma de muestra; coincide con la confluencia del arroyo y el Matanza rectificado.

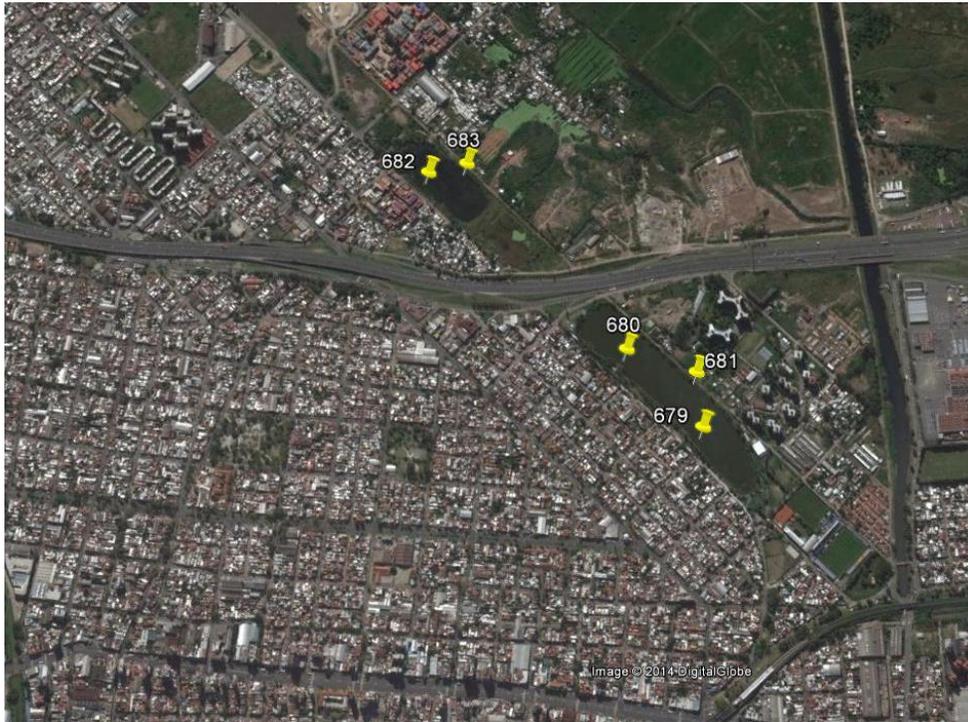
El tercer muestreo de agua de las lagunas La Saladita Norte y la Saladita Sur (figuras 1) que se encuentran en el partido de Avellaneda; en la zona de Dock Sud se realizó el 4 de diciembre de 2014.

Figura1. Ubicación geográfica de los puntos de muestreo.
