CUENCA MATANZA RIACHUELO

MONITOREO ESTACIONAL DEL ESTADO DEL AGUA SUPERFICIAL Y SEDIMENTOS EN HUMEDALES

Abril de 2016

**AUTORIDAD DE CUENCA MATANZA RIACHUELO
(ACUMAR)**

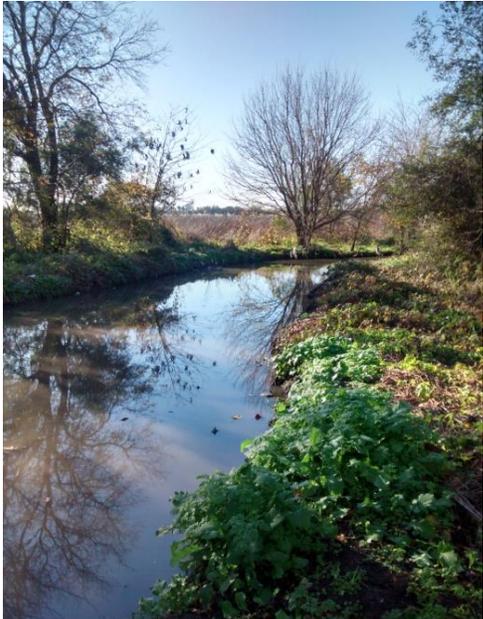
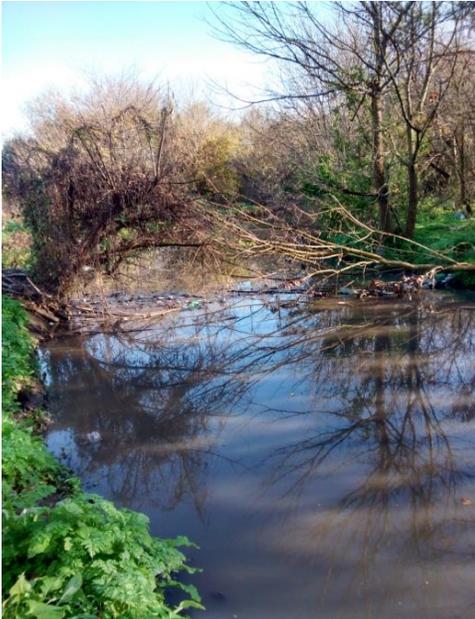
E1: Arroyo el Triangulo

A continuación se incluyen imágenes de los sitios de toma de muestra; siempre se muestran aguas arriba y abajo del punto de toma de muestra (Se presentan en ese orden las imágenes; de la izquierda aguas arriba y a la derecha aguas abajo).

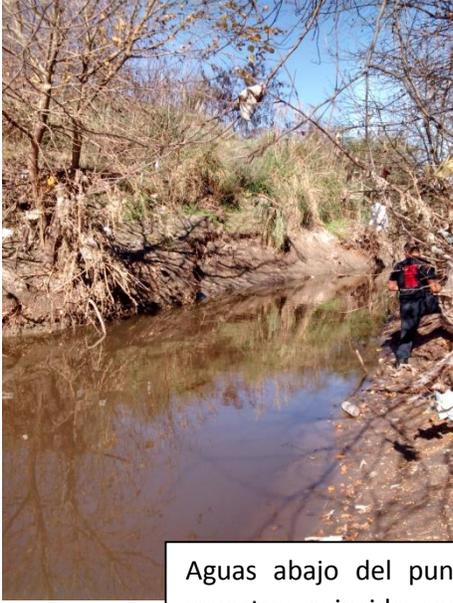
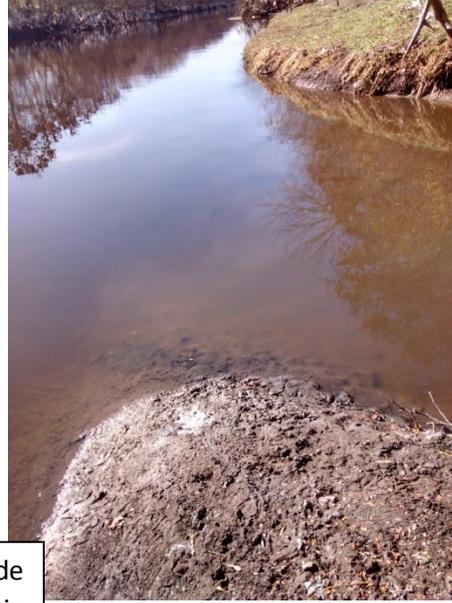
E5: Afluente

Aguas abajo del punto de toma de muestra; coincide con la confluencia del arroyo y el Matanza rectificado.
